常规兵器工业安全技术事故资料丛书

# 硝铵炸药

#### 1 闭路循环式气流粉碎机内药粉爆炸

发生事故时间 1978年 11 月 24 日 13 时 45 分

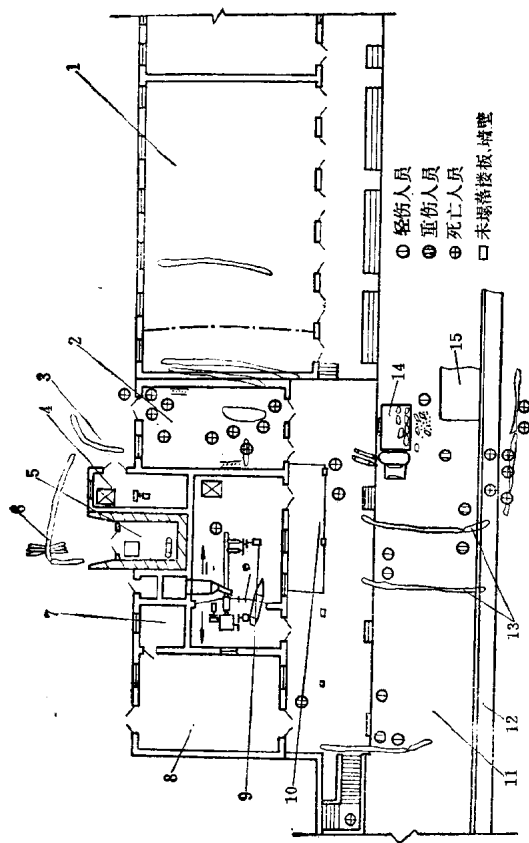
图1-1-4 事故后一楼受损情况及伤、亡人员位置示意图

1—小包工房（山墙围梁弯曲，屋顶未塌落，山墙碎片布满房内）；2—大包工房；3—砖块堆积处（山坡）；4—风机室；5—防爆小室；6—风机室围墙（弯曲）；7—风机室（未破坏）；8—空压机室（人员、设备未受损）；9—定量间（楼板塌落）；10—外走廊塌落；11—道路；12—排洪沟；13—围梁（弯曲）；14—汽车；15—整块砖墙。

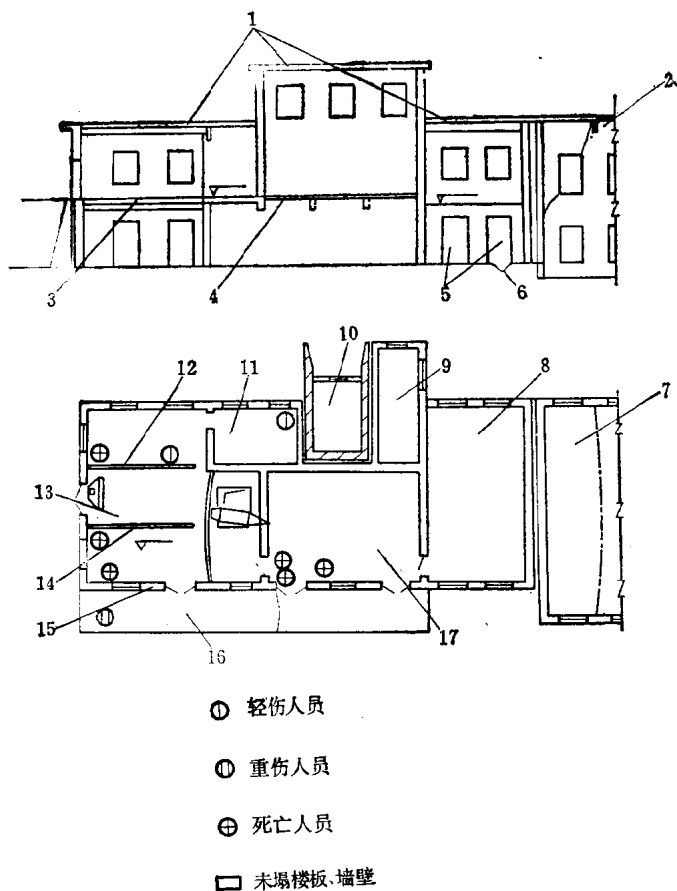
图1-1-5 事故后二楼受损情况及伤、亡人员位置示意图

1—屋盖(塌落)；2—墙未塌，梁弯(未落)；3—楼板(未落)；4—楼板(已落)；5—工作台；6—爆坑；7—小包工房(屋面梁弯曲，左槽板塌落，右槽板未落)；8—大包工房；9—风机室；10—防爆小室(梯恩梯粉碎间)；11—配电室(屋面板未落，墙向内斜未倒)；12—梁(塌落)；13—硝铵破碎间；14—塌落梁；15—倒墙；16—外廊保留部分；17—梯恩梯及木粉粉碎间。

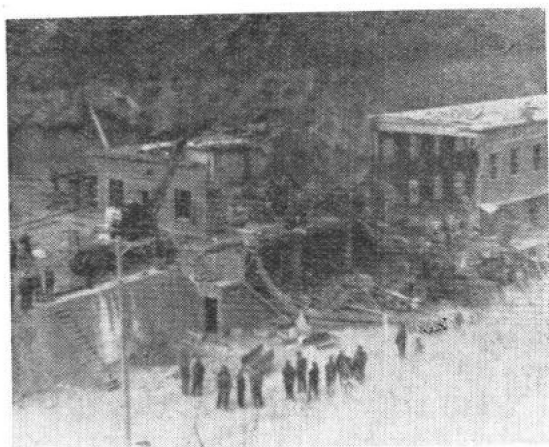
图1-1-6 建筑物破坏全景照片

(1) 楼下空气压缩机间除门窗炸碎外, 其它完好。

(2) 二楼梯恩梯、木粉加料间的墙壁除靠防爆墙部分未受大的损坏外, 其它的墙都多受损坏。如靠配电间的墙中

部开裂（约 10 厘米），墙顶向配电间偏移（约 50 厘米）；北墙向里、东墙向外倒塌。该加料间屋盖少部分炸飞，大部塌落。

（3）楼下梯恩梯、木粉定量间的北墙向里倒塌，东墙北侧倒塌 5 米左右、门窗玻璃全部炸碎、房盖靠北处倒塌 2/3，其余向西倾斜。

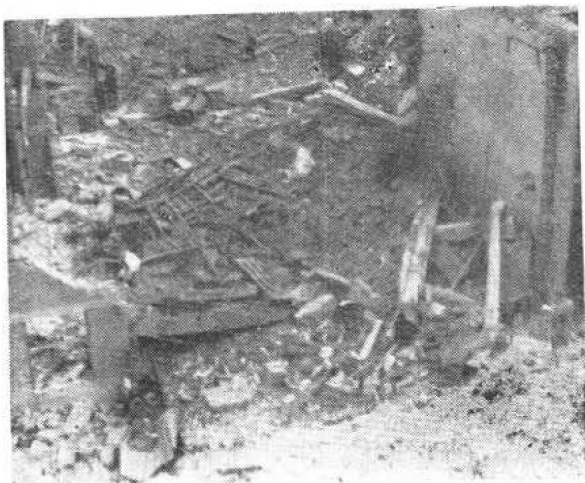
图1-1-7 大包包装间破坏情况

（4）大包包装间地面炸成一个  $3.4 \times 1.7 \times 0.42$  米的炸坑、墙全向外倒塌。其破坏情况见图 1-1-7。其东墙被爆轰波吹到马路上和 15 米外的排洪沟里。 $3.0 \times 4.0 \times 0.37$  米的整块砖墙飞落在工房前 12 米外的马路上。东墙的一个圈梁落在东山坡下。北墙连同小包包装工房的墙一同倒在小包装工房內。圈梁落在小包包装工房屋盖上。西墙倒在 7~8 米外的山坡上。圈梁落在防爆小室门外 5 米的山坡上。南墙倒向风机室和梯恩梯、木粉定量间。大包包装间的房盖全部炸飞，散落在半径 100 米左右的马路和山坡上。

(8) 小包包装工房(未投产)的屋盖的南头的长3.5米部分塌落(参见图1-1-7),其它部位被飞散物砸成半径为5~10厘米的洞3个。此工房的東西两墙南头(长5~10米内)向外倾斜10~30厘米。该处的第二个钢筋混凝土梁向北弯曲30厘米左右。

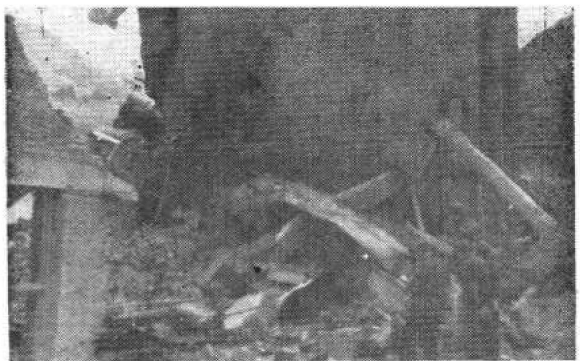
图1-1-8 风机室倒塌情况

(6) 风机室北墙向里倒塌，屋盖炸飞。见图1-1-8。
