土力学地基基础

# 工程实例

陈希哲

# 土力学地基基础工程实例

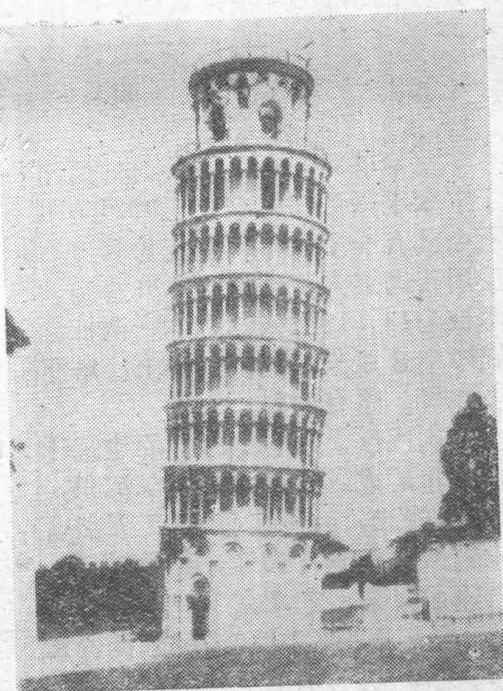
◀  
1

| 编号 | 工程名称 | 适用章节 | 简 要 说 明 | 资料来源 |
|---|---|---|---|---|
| 1. | 意大利比萨斜塔 | 绪论<br>沉降 | 著名的比萨斜塔建于1173年。当建至24米时发生倾斜,停工100年,后续建,塔高180呎(约55米)。因地基压缩层不均,北侧沉降1米有余,南侧下沉近3米,沉降差1.8米(倾角 $5.8^\circ$ )。现在每年下沉约1mm。1590年伽利略在此塔做落体试验,很有历史价值。 | [1] |

意大利比萨斜塔

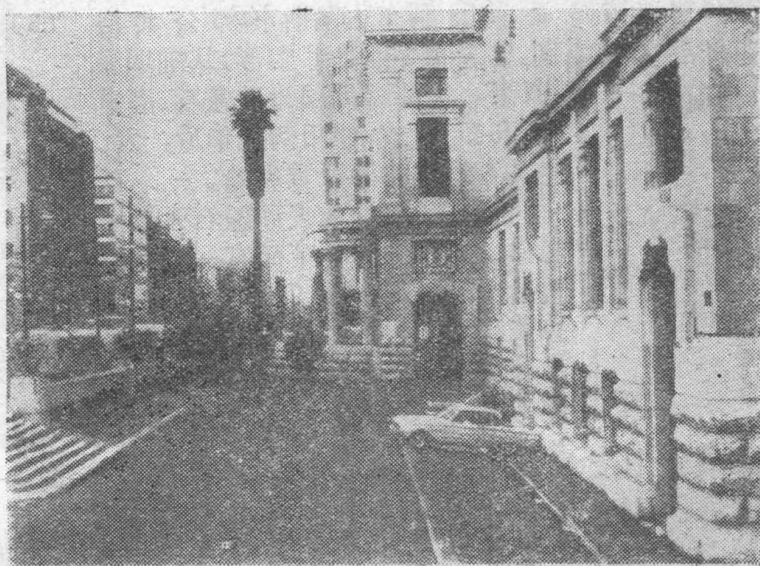
◀  
8

墨西哥市艺术宫严重下沉

| 编号 | 工程名称 | 适用章节 | 简 要 说 明 | 资料来源 |
|---|---|---|---|---|
| 8 | 墨西哥市艺术宫 | 绪论<br>沉降 | 这座巨大的有纪念性的建筑于1904年落成。地基为火山灰沉积, 厚达180米, 孔隙比 $e > 5$ , 天然含水量 $w = 150 \sim 500\%$ , 压缩性极大。自建成以来, 艺术宫下沉4米, 马路下沉2米, 高差达2米, 已设置九步台阶, 从马路下至艺术宫。 | 〔1〕 |

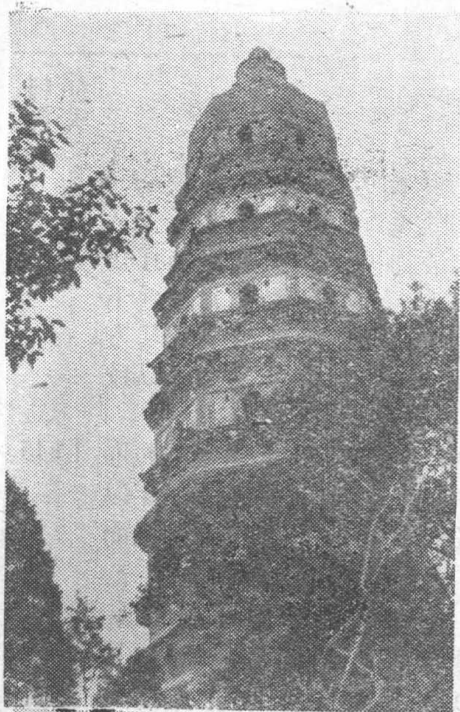
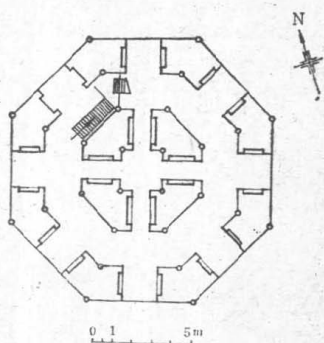
| 编号 | 工程名称 | 适用章节 | 简 要 说 明 | 资料来源 |
|---|---|---|---|---|
| 2① | 苏州市虎丘塔 | 绪论<br>沉降 | 虎丘塔落成于宋太祖建隆二年(公元961年),七层,高47.5米。为全国重点文物保护单位。可惜全塔发生严重倾斜。 | 1980年<br>6月摄 |
| 2② | 虎丘塔剖面图 | 绪论<br>沉降 | 虎丘塔平面呈八角形,由外壁、迴廊与塔心三部分组合而成。塔身全部砖砌,外形完全模仿楼阁式木塔,在建筑艺术上是一个创造,中外游人不绝。因塔倾斜,停止开放。 | [2]<br>1980年<br>6月摄<br>[2]<br>[12] |

◀ 2. 苏州市虎丘塔  
发生严重倾斜，  
左图为立面，上  
图为剖面

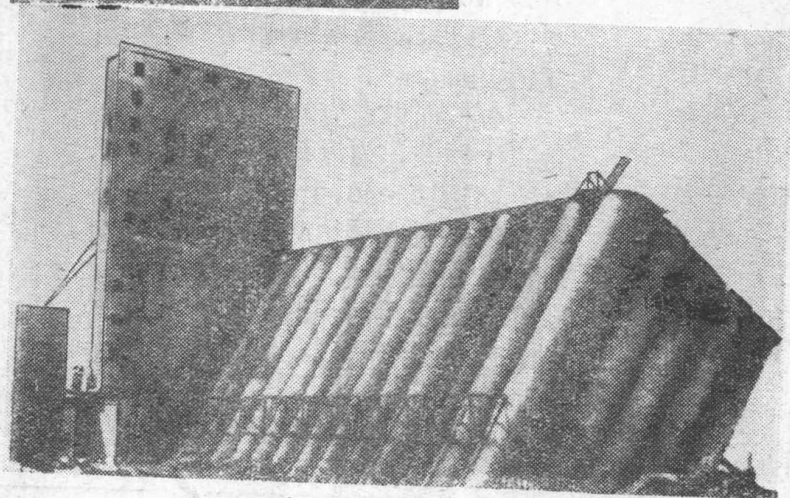
▲ 11. 加拿大谷仓1913年倾倒

| 编号 | 工程名称 | 适用章节 | 简 要 说 明 | 资料来源 |
|---|---|---|---|---|
| 11 | 加拿大谷仓<br>(照片) | 绪论<br>强度 | <p>从开始到終了, 仅几分钟时间, 落体的速度高达每小时26公里。图中的崩塌, 可见房屋、公路和汽车的倒坠。</p> <p>加拿大特朗斯康谷仓, 平面尺寸为23.5米×59.4米, 高31米, 容积36500米<sup>3</sup>。基础为钢筋混凝土筏基, 厚0.6米, 埋深3.6米。</p> <p>谷仓于1911年开工, 1913年秋完工。10月, 当装谷子约32000米<sup>3</sup>时, 发现谷仓下沉30厘米。24小时内, 西端下沉7.3米, 而东端上抬1.5米, 倾斜26°53'。谷仓保持完整, 只有少量表面裂缝。</p> | [3] |
| 12 | 加拿大谷仓<br>(剖面图) | 绪论<br>强度 | <p>谷仓地基: 表层为近代填土厚3米; 第二层为褐色淤泥质粘土, 厚约5米; 第三层为灰色淤泥质粘土, 厚6米多; 第四层为坚实冰碛粘土, 厚约3米。第二、三层土的平均含水量约50%, 塑性指数70。地基理论承载力为28吨/米<sup>2</sup>, 实际平均荷重33吨/米<sup>2</sup>, 因而发生强度破坏而滑动。</p> | [3] |
