# 抗洪抢险 成功百例

万海斌 主编

本书从堤防抢险、水库抢险、穿堤建筑物抢险等方面列举了100个抗洪抢险成功的事例。主要内容包括：抗洪抢险的基本情况，出险原因，可能造成的危害，抢险措施及效果，抢险成功的经济效益和社会效益，应吸取的经验教训。

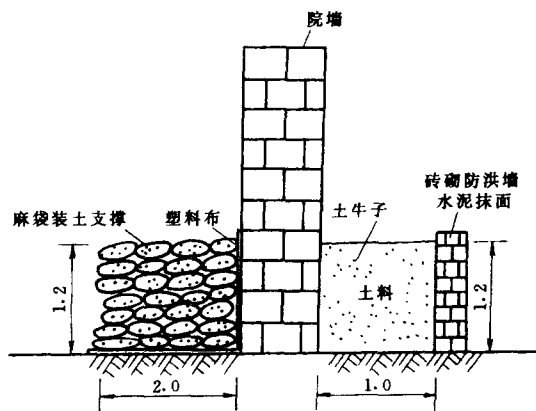
图 1-1 下岱吉粮库段漫溢抢险示意图(单位:m)

松花江干流扶余段堤防设计防洪标准为 50 年一遇，流量  $12400 \text{ m}^3/\text{s}$ ，水位 127.43 m。下岱吉粮库段位于下岱吉水文站上游，因该处没有堤防，1998 年 8 月 15 日 20 时，该处流量  $13200 \text{ m}^3/\text{s}$ ，水位 127.54 m，洪水还在迅猛上涨，根据市防汛指挥部门预测，下岱吉站洪峰流量将达到  $15700 \text{ m}^3/\text{s}$ ，防汛形势极其严峻。

由于该段堤防地势较高，在松花江干流堤防土方加固时，没有加筑堤防，1998 年发生特大洪水，致使该段发生洪水漫溢。

经过研究，决定立即采用就地利用粮库院墙外防浪墙作为防洪墙，与院墙之间每隔两米，修筑土牛子一个，作为支撑，土牛子宽 1m，高 1.2 m。院墙背水侧用麻袋装土贴墙根修筑固定子堤，铺塑料布防渗，子堤顶宽 2 m，高 1.2 m，此段长约 200 m。详见图 1-1 所示。

其他无院墙段修筑临时子堤，长度 800 m，堤高 1.2 m，顶宽

1 m, 迎水侧铺塑料布防风浪冲刷。该项措施共动用人工 1500 人次, 完成土方  $3000 \text{ m}^3$ , 煤方  $500 \text{ m}^3$ , 用麻袋 5000 条, 编织袋 5 万条, 历时约 15 h。

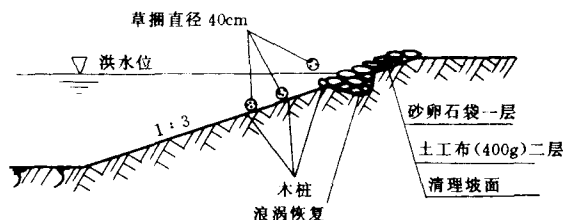
图 2-1 防浪处理示意图(尺寸单位: cm)

半拉山扬水站西(嫩半20+000~20+700及23+162~24+960段),由于风浪淘刷,致使大堤迎水坡土方流失2/3。

浪高 1.5 m, 大堤迎水坡被洪水淘走 2/3, 直接危及大堤的安全。

(1) 堤况因素: 堤坡面为土体, 无抗冲刷能力(嫩半 23+300~24+400 段虽有护石, 但水位超过护石面, 上部堤面均为土体)。

(2) 汛情及天气因素: 洪水流量大、水位高, 加之多北风、西北风、东北风, 风力 6~7 级, 浪高 1.2~1.5 m, 风向直冲大堤。

(1) 每隔 1 m 打一木桩, 上捆苇把、柳条包, 做防浪隔离带。

(2) 在被淘刷堤坡处沉铺土工布做面层, 用卵石袋对堤坡进行护砌(坡比 1:3), 见图 2-1。

(3) 投入人力 3000 人次, 木桩 8394 根, 土工布 6000 m<sup>2</sup>, 编织袋 7.2 万条, 卵石 4800 m<sup>3</sup>。

汛期后应恢复到原有的土方, 碾压修坡 1:3, 铺 400 g 土工布, 上做 10 cm 砂卵石垫层, 再干砌块石 30 cm, 以根治风浪之危害。

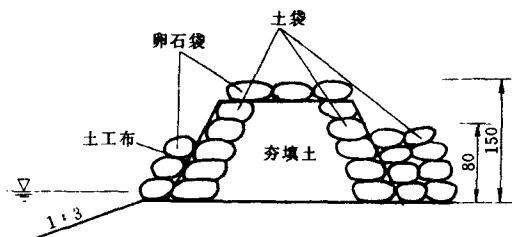
图 2-2 子堤标准断面图 (尺寸单位: cm)

(1) 堤况。嫩半 25+200~29+091 段为路堤结合段, 堤顶为音江公路之一段(黑色路面)。堤防未达到设计高度(相差 0.3~

0.6 m,  $P=5\%$ ).

(2) 汛情。8月9日, 齐齐哈尔水情预报, 嫩江可能出现 17000  $\text{m}^3/\text{s}$  洪峰。此时, 半拉山泄水闸水位 141.20 m, 已超过警戒水位 1.19 m, 至 14 日, 半拉山出现最高水位 142.53m, 超警戒水位 2.52 m。

(1) 根据半拉山水位站水位分析, 8月9~13日, 每增加 200  $\text{m}^3/\text{s}$  流量, 水位上涨 4 cm。13 日后, 由于上游其他段出现决堤, 流量每增加 200  $\text{m}^3/\text{s}$ , 水位增加 2.7 cm, 确定加筑子堤高度为 1.5 m, 底宽 3 m, 顶宽 1.5 m; 加 0.8 m 宽、0.8 m 高后戗。

(2) 做法。迎水坡及背水坡砌筑土袋中间填筑土料, 逐层夯实至 1.5 m 高。整个子堤外包土工布一层, 迎水坡布端压三层卵石袋, 背水坡布端压于后戗下, 见图 2-2。

(3) 投入人工 2100 人次, 土方 9800  $\text{m}^3$ , 卵石 3300  $\text{m}^3$ , 编织袋 12 万条。

该段堤防防御标准不够, 应提高防御标准。

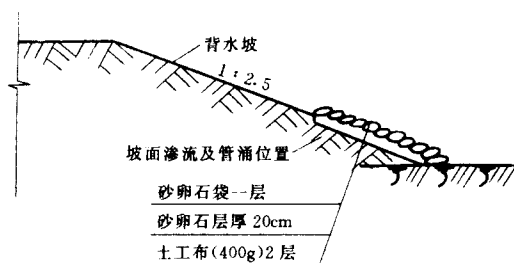
图 2-3 渗流管涌处理示意图

8月14~23日,半拉山堤段嫩半23+100~28+310段沿线均发生大面积不同程度的渗流,个别段有管涌现象,位置多在堤脚至堤脚上1.5 m处。渗流、管涌处理示意图如图2-3所示。

(1) 地质因素。该段堤基多为淤泥,下为流沙层。

(2) 堤况因素。该段筑堤土方为砂壤土、亚粘土和轻亚粘土,遇高水位渗径远小于设计长度,加之经洪水长时间浸泡(50天),土体达饱和状态,土质易液化,易产生管涌、渗流。

(3) 汛情分析。从7月1日,嫩江第一次洪峰流量 $7480\text{m}^3/\text{s}$ ,至8月27日半拉山泄水闸堤外水位降至警戒水位以下达58天,该段堤顶一直处于高水位浸泡之下。8月14日达最高水位,半拉山扬水站水位142.55 m,超设计水位(141.27 m)1.28 m,半拉山泄水闸水位142.53 m,超警戒水位(140.01 m)2.52 m。

(1) 加强巡堤,及时发现渗流及管涌等险情。

(2) 及时处理。在渗流及管涌段坡面进行30 cm清坡,铲除杂草及腐土。铺设双层土工布,上压20 cm卵石层,再压卵石袋一层,以保证堤体渗流及时排除,而堤体土方不流失,以达到消险之目的。

(3) 投入人工780人次,土工布 $2400\text{m}^2$ ,卵石 $600\text{m}^3$ ,编织袋11万条。

汛期应对大堤加高培厚,加设后戕道,以保证渗径长度。
