常规兵器工业安全技术事故资料丛书

硝化甘油

第一篇 事故资料

3 管道喷雾式硝化工房爆炸

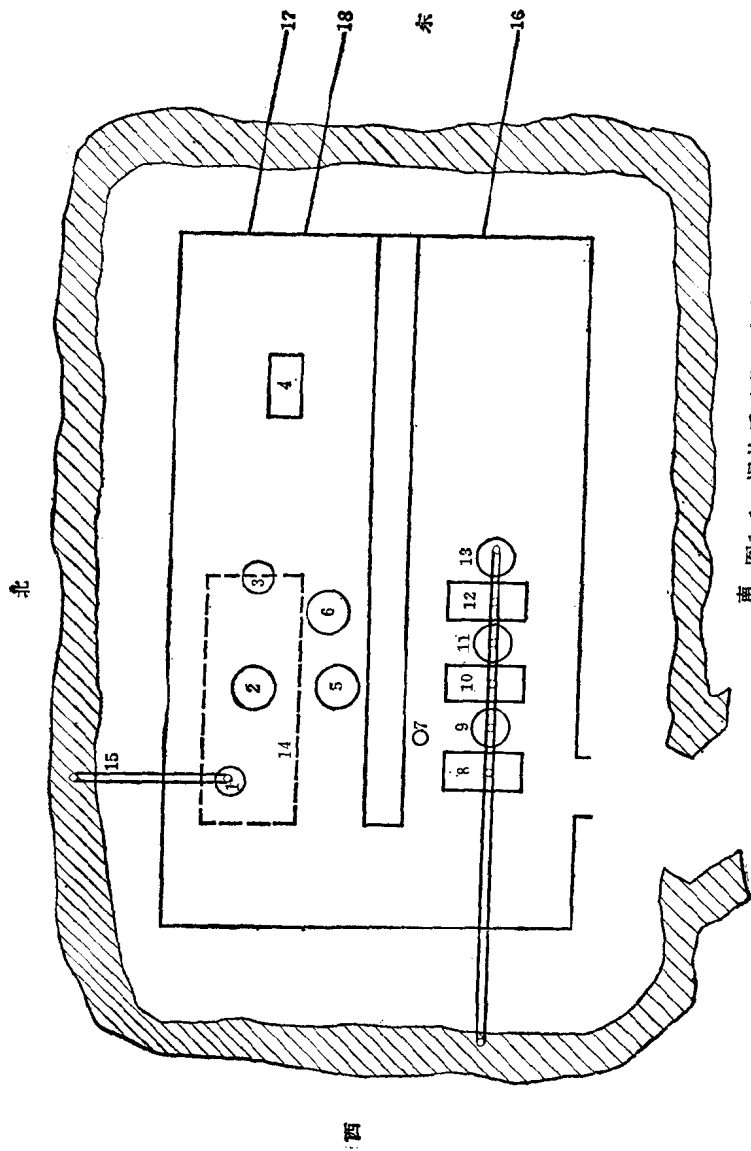
南 图1-1 爆炸后硝化工房内设备分布示意图 (图中数字为设备、工房号)

迅速从 19.2°C 下降至 14.5°C。在就要停止硝化时，为了保持原来温度 (19.2°C)，操作人员将喷雾器压力调至 1.8 公斤/厘米²，硝化温度随着回升至 15.5°C。但操作人员认为温度升得太慢，又将喷雾压力提高到 2.4 公斤/厘米²。这时硝化温度并未上升，但中部温度却升至 16.5°C，比下部温度还高 1°C。此时甘油恒温槽温度、混酸流量均未变化，但甘油流量却上升了。这时操作人员感到温度不好控制，必须停止硝化，就于 9 时 23 分停止了硝化，压置换酸进行置换。置换刚开始硝化温度迅速上升，便用盐水进行冷却。此时三支温度计所指示的温度均为 30°C 以上 (温度计上限是 30°C，实际温度多少已无法知道)，可是，事故放料安全闸没有跳闸。加大盐水量几秒钟，温度恢复了正常。停止盐水冷却后又继续进行置换，硝化温度又开始上升，便第二次通盐水冷却，使温度由 18°C 下降至 10°C 以下。停止盐水冷却后发现，置换酸量不但没有减少反而有所增加 (从 338 立升增到 350 立升)。认为置换有问题改用混酸进行置换。一分钟后又改用废酸置换 (这时硝化器温度为 5°C 左右，分离器温度为 12°C 左右)。在改用废酸置换时发现第一分离器温度上升到 29°C，操作人员决定用手拉开安全闸的空气开关。在停止硝化后 8 分钟，硝化分离器工房就发生了爆炸。破坏范围见图 1-1, 1-2。

从上表可以看出在停止硝化前3分钟内硝化系数只有1:2.41, 大大低于1:4.8的规定。操作人员又采取了强制冷却降温的方式, 使未完成硝化过程的低硝酸酯到旋液分离器内继续硝化放热。同时在废酸中有硝酸存在, 甘油二硝酸酯易被氧化分解生成亚硝酸, 而亚硝酸又是加速氧化分解的催化剂, 由此形成连锁氧化放热反应。当温度升高, 亚硝酸含量均增加到一定程度时, 分离器内酸性硝化甘油便急剧分解引起爆炸。

硝化温度达到25°C以致30°C以上时因安全装置失灵未能开阀放料, 没有起到保证安全的作用。

(1) 硝化过程中一定要加强硝化系数的控制, 使其保持在规定的范围内。喷射硝化法同样需要严格控制硝化系数。近几年也曾发生过硝化系数破坏喷射器和混合物料管爆炸的事故。

(2) 这次事故是发生在管道喷雾硝化新工艺生产初期(只生产了52次), 操作人员对新工艺某些操作要点不清楚, 当操作人员发现硝化温度低就用老工艺的处理方法, 加大甘油投料提高硝化温度。但没有相应提高混酸加入量, 致使爆炸事故发生。因此进行新的生产工艺试验或试生产时, 一定
