300MW 火力发电机组 故障分析

上海市电力公司教育培训中心

周如曼 主编

全书分四篇，共十八章。内容有锅炉设备故障、汽轮机设备故障、电气设备故障、热工及其它故障。本书是一本专门讨论 300MW 机组故障的技术书籍。作者调研了 12 个大型电站的 38 台 300MW 机组，收集了大量有关 300MW 火电机组的事故实例，对事故原因进行了综合分析，并提出了改进措施。

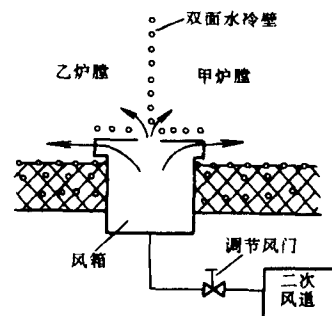
图 2-1 贴壁风

该直流炉水冷壁腐蚀现象严重，在1988年10月大修中，在前墙双面水冷壁部位装设了贴壁风，如图2-1所示。投入贴壁风后，贴壁烟气中含氧量明显提高，一般在2%左右，大部分还原性气体和腐蚀性气体消失。3年后，在大修期间，在增设贴壁风区域内割取试验样管进行外观和电镜检查，结果表明，贴壁风法有效地抑制了水冷壁管的腐蚀速度。

(5) 从二次风箱引出一股少量的二次风，在水冷壁附近形成一层气膜，阻挡煤粉气流冲刷水冷壁，改善了腐蚀严重区域内水冷壁贴壁烟气成分，由于贴壁风温度相对于炉膛烟气温度是一股冷风，因而有效地抑制了水冷壁管的腐蚀速度。
