# 唐山大地震震害

(第三册)

## 第十章 铁 路 工 程

### 铁 路 工 程 震 害

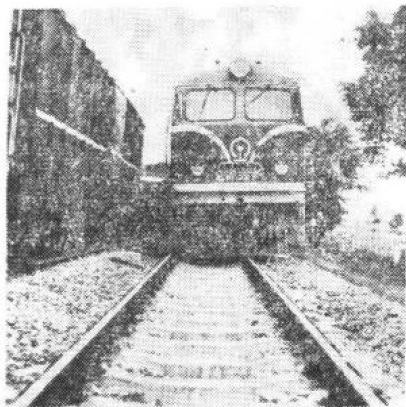
（1）117 次机车 0017 号司机马德才、副司机吴键、实习副司机刘宝柱谈：列车以 100 公里/小时的速度行驶在京山线Ⅶ度区北塘至茶淀间，见信号机柱摇晃，同时感到机车左右晃，撖非常制动闸停车。机车脱轨如照片 1。

照片 1 Ⅶ度区，京山线 117 次  
客车 7 辆脱轨

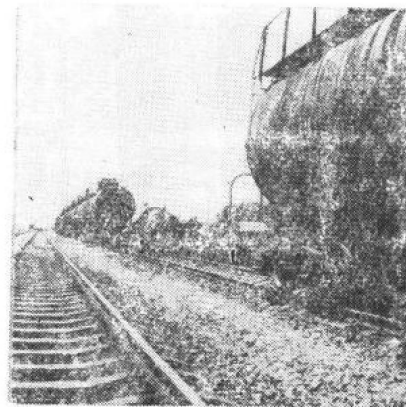
照片 2 Ⅵ度区，京山线 041 次  
油罐车颠覆 3 辆

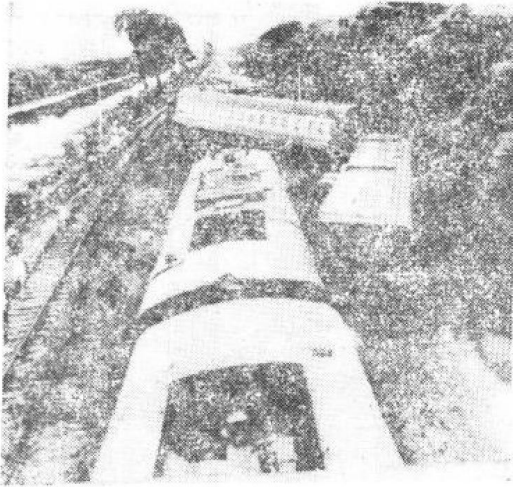
货车 5 列发生部分车辆脱轨或颠覆（表 3）。列车脱轨位置如图 1 所示，旅客无伤亡，遭受震害的列车，都只是其中部分车辆，而不是整列车颠覆或脱轨。列车震害如照片 1—4 所示。40 次特快列车部分脱轨后，内燃机车着火（照片 3）。在地震区的两台机车乘务人员叙述地震时感受如下：

照片3 IX度区,京山线40次特快客车震害  
(铁道部抗震办公室)

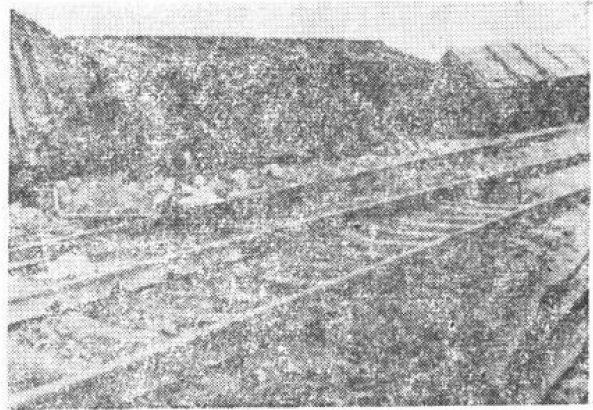
照片4 IX度区,京山线1017次货车颠覆4辆  
(北京铁路局)

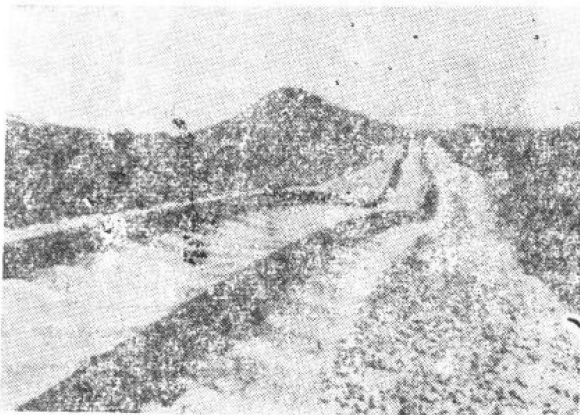
照片5 XI度区,通坨上行联络线轨道平面、纵断面变形之一  
(铁道科学研究院)

8), 填土高约2—14米, 地基为松散饱和粉细砂层, 地震时路堤破坏, 轨道严重变形(照片5, 6)。

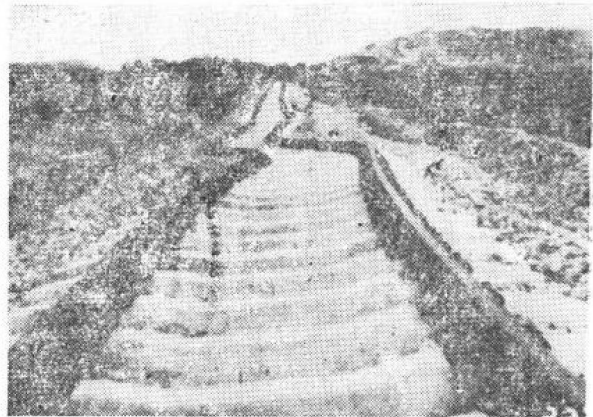
照片6 同照片5轨道平面、纵断面变形之二  
(铁道科学研究院)

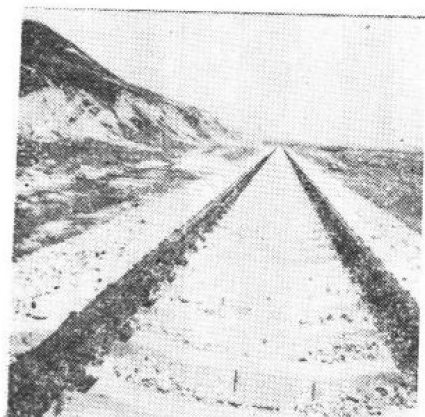
照片 7

但在该线K0+920—K1+350位于砂页岩挖方地段, 轨道完好无损(照片7)。

Ⅷ度区，通坨上行联络线 K0 + 920—K1 + 350 轨道无震害

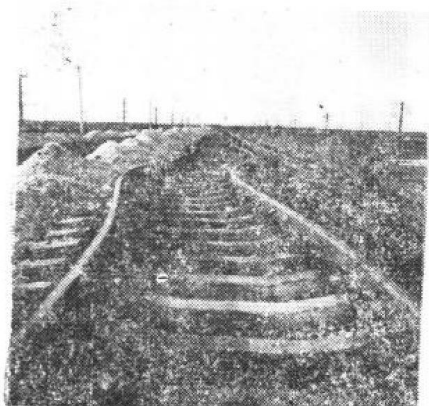
照片 8

(2) 路堤较低, 小于2.0米者, 由于地震时地面变形, 使轨道在平面上产生严重的弯曲, 但纵断面上的变形很小。京山线Ⅶ度区北塘车站附近, 无缝线路的轨道在平面上的弯曲如照片8。Ⅷ度区的南堡专用线为汉沽至芦台盐场的运盐线, 全长33.7公里, 为短轨线路, 路堤填土很低(1—2米) 全线地基在淤泥质砂粘土层上, 地下水位浅, 小于1.0米, 沿线喷水冒砂严重, 甚至在道床坡脚喷砂(照片9), 该线轨道弯曲十分严重(照片10)。在33.7公里长的线路上, 轨道平面弯曲共有32处, 最大弯曲矢度达1.56米, 如表4。

Ⅶ度区，京山线无缝线 路轨道弯曲

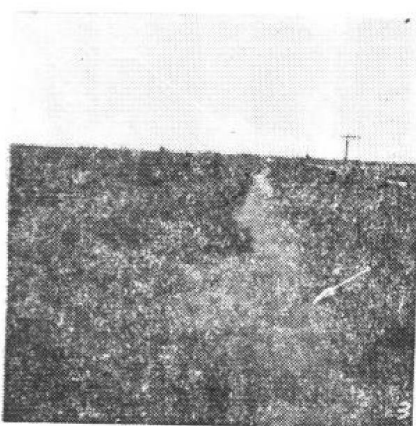
照片 9

Ⅷ度区，南堡专用线 道渣坡脚处喷砂

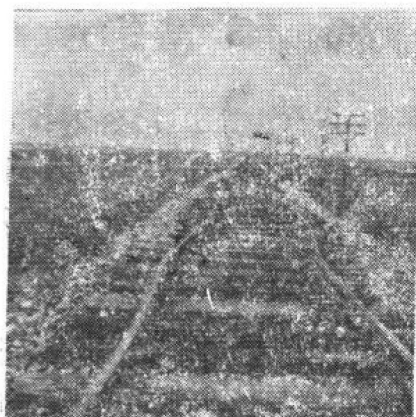
照片 10

Ⅷ度区，南堡专用线 轨道弯曲

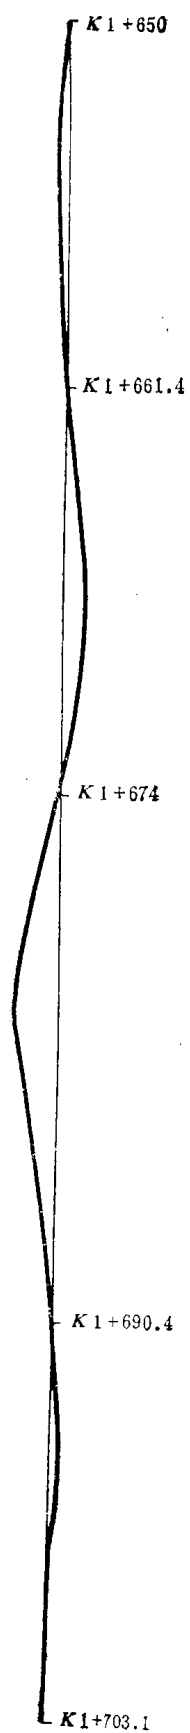
南堡专用线K1+650—K1+703.1轨道平面弯曲的大量资料如图2。

图2 南堡专用线K1+650—K1+703.1线路轨道平面弯曲图

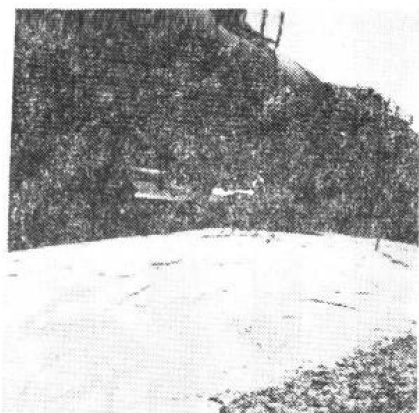
京山线芦台车站(Ⅸ度区)喷水冒砂严重(照片11), 站内多股道均产生轨道平面弯曲(照片12), 且各股道的弯曲部位在一直线上(如图3)。

照片11 Ⅷ度区，芦台车站喷水冒砂

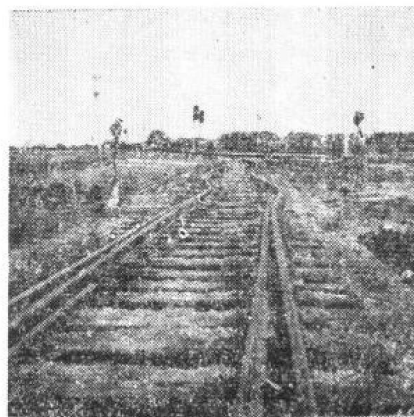
照片12 Ⅷ度区，芦台车站轨道弯曲

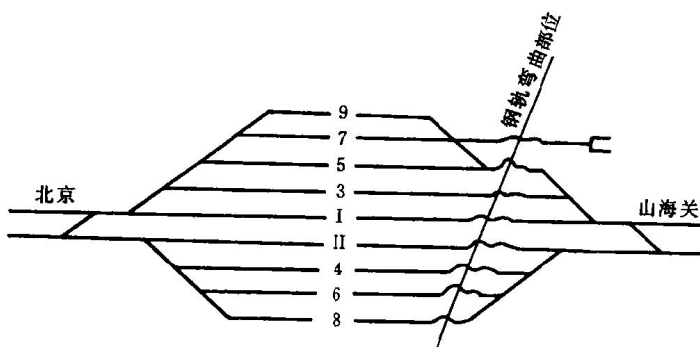
图3 芦台车站各股道弯曲部位在直线上

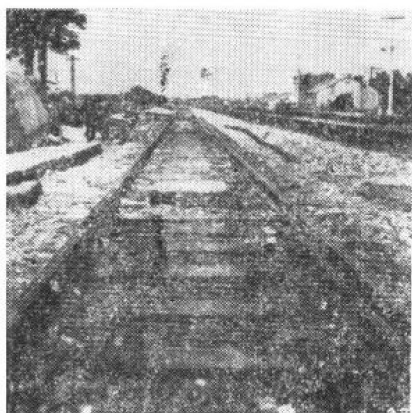
在京山线的胥各庄车站（Ⅹ度区）及唐山车站（Ⅺ度区），由于地基较密实稳定，地下水位较深（唐山车站地下水位在4.7—6.3米），即使在极震区，轨道基本无震害（照片13，14）。

照片13 Ⅹ度区，京山线胥各庄车站轨道无震害

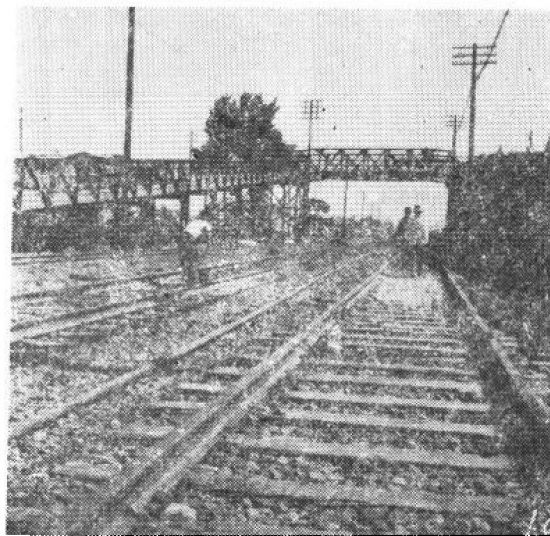
照片14 Ⅺ度区，京山线唐山车站轨道无震害
