东北电业管理局 组编

# 安全用电与 事故案例

该书通过典型事故案例的分析，介绍预防事故的措施，进一步阐述安全用电知识。书中收集的案例为多年积累的工矿企业用户单位发生的实际事故，如：值班人员、检修人员等人身触电事故；设备受外力、雷电、操作过电压、保护不当等引发事故；电容器事故及电缆事故等。同时，介绍了与各事故有关的技术术语解释。

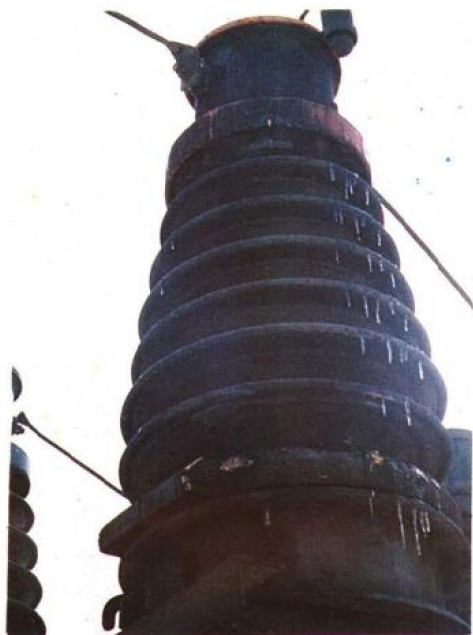
图1 污闪事故现场之一

某厂66千伏降压站  
发生污闪事故。电流互  
感器和隔离刀闸表面滑  
闪（图1），多处短路。  
巨大的短路电流把66千  
伏进户线母线桥烧断  
（图2），全厂停电一  
天多，损失巨大。

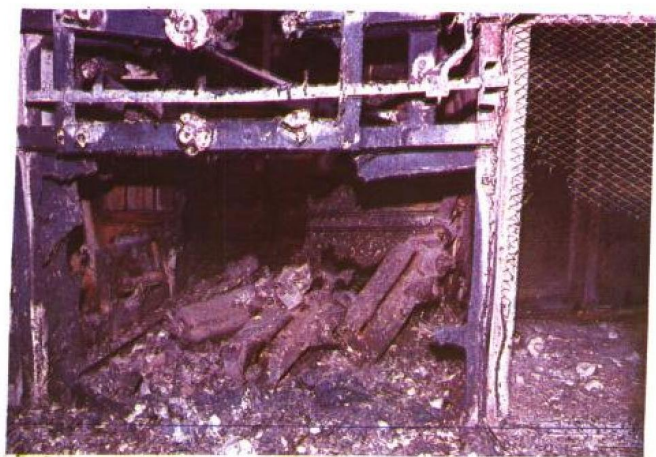
图3 变电站电气火灾现场之一

某厂车间变电站户外高压母线发生短路，继电保护由于操作电源不可靠拒动，长期通过短路电流，造成电源侧导线多动烧断。事故迅速扩大，引起上一级66千伏降压站10千伏高压室配电装置过热起火，多处短路。强大的短路电流将开关柜烧毁（图3），继电器烧化（图4），引起变压器66千伏套管过热爆炸（图5）。

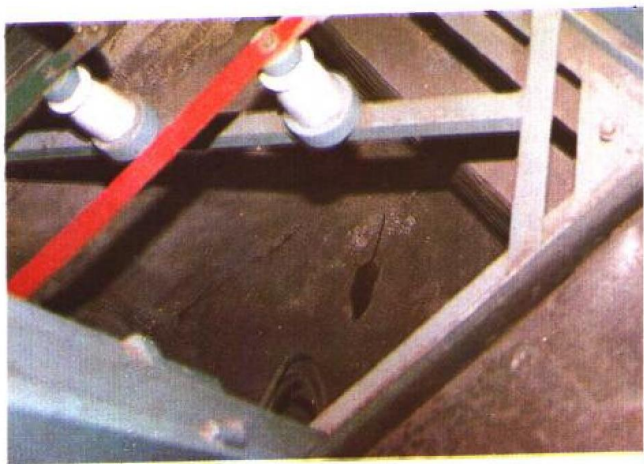
图6 老鼠引起事故现场

某宾馆10千伏变电站发生鼠害停电事故。图为老鼠及故障现场。

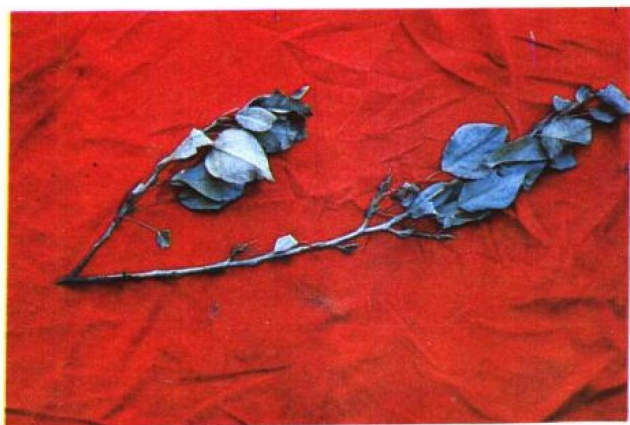
图7 一枝枯树枝造成高压短路

某厂发生停电事故，其原因是图中这枚枯树枝从变电站二楼屋顶掉下落到高压进户杆上的跌落式开关上，引起绝缘击穿短路。

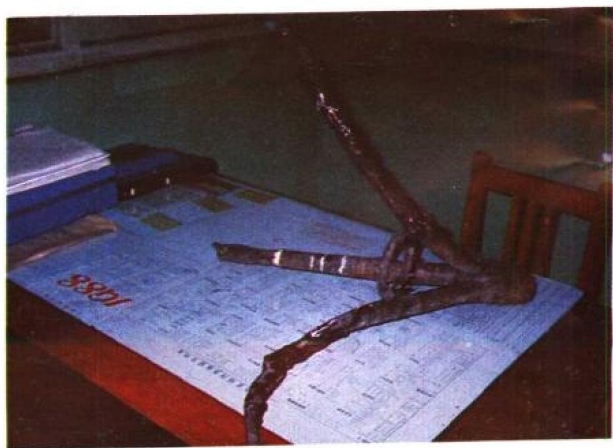
图8 干包电缆头闪络事故

某厂10千伏高压进户干包电缆头发生表面闪络短路，造成全厂停电停产，图为故障电缆头照片。图中电缆三相分叉口以上部分绝缘表面的树枝状烧伤痕迹是由电缆表面绝缘老化，泄漏电流增大，在雨雪天构成短路击穿事故所造成的。

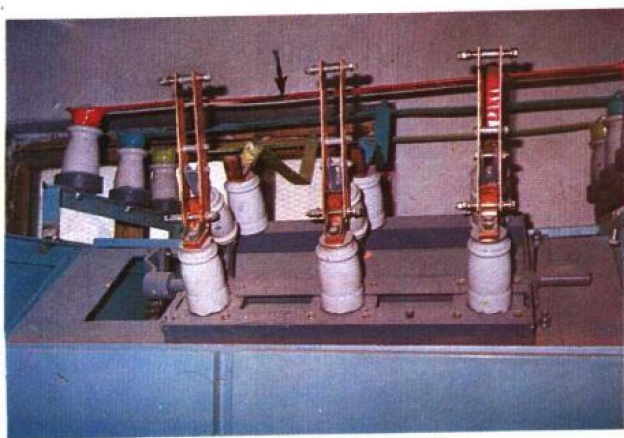
图10 带负荷拉刀闸事故现场

某工厂值班员带负荷拉刀闸，造成弧光短路。短路点发生在A相（黄色）刀闸口和C相（红色）母线之间，因这两点之间电位差为线电压（10千伏）。

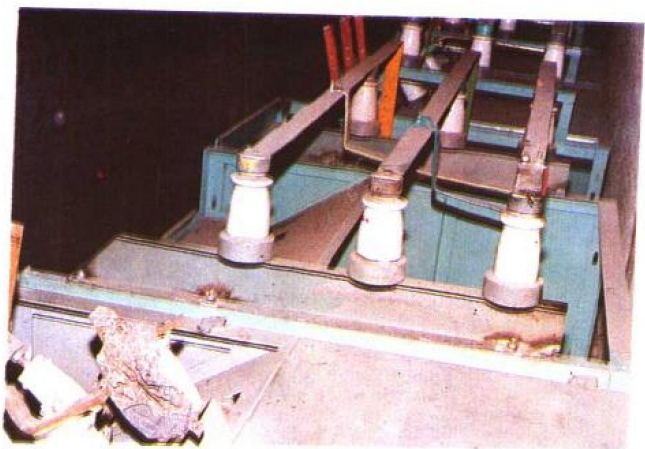
图11 人身触电事故现场

某厂女工独自一人清扫部分停电的高压开关柜，误登带电母线造成触电。照片上的破布是清扫时所用的抹布，母线端部还残留有触电者烧伤的皮肉痕迹。

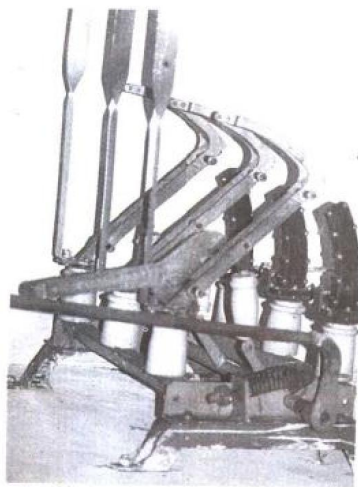
图12 高压负荷开关触电事故现场之一

某厂10千伏变电站部分停电，值班电工清扫母线灰尘，笤帚头误碰负荷开关带电的静触头（图12），造成触电，脚上穿的绝缘鞋被击穿（图13），当即死亡（图14）。

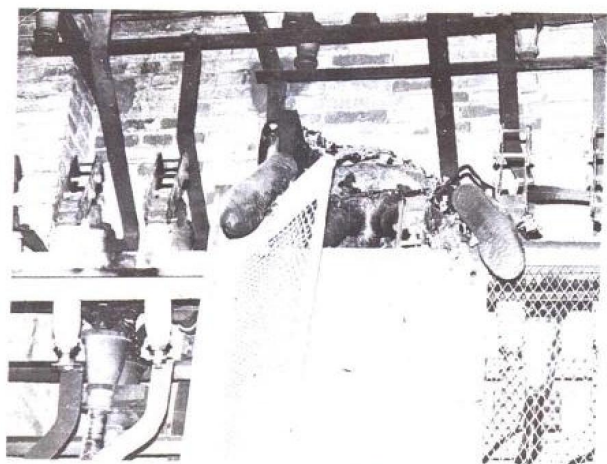
图15 触电死亡现场

某厂10千伏变电站部分停电清扫，电工爬到高压柜顶部擦灰尘时，误碰高压进户电缆的带电电缆头，被烧死，除两脚外，全身烧成黑炭状。

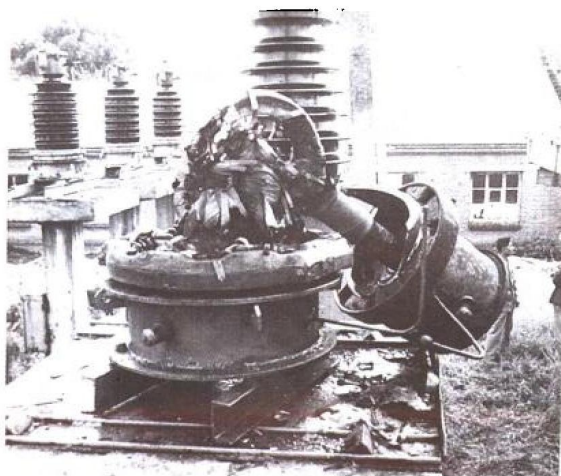
图16 雷击变电站事故现场

雷雨天，某用户高压开关电源侧电流互感器击穿爆炸。某用电单位66千伏变电站备用电源开关处于分闸状态，雷电进行波从电源架空线侵入变电站，遇到处于分闸状态的高压开关后产生反射波，与侵入变电站的雷电进行波迭加，造成这次事故。
