# 电力系统继电保护

## 典型故障分析

国家电力调度通信中心 编

### 山西电网 7.20 事故

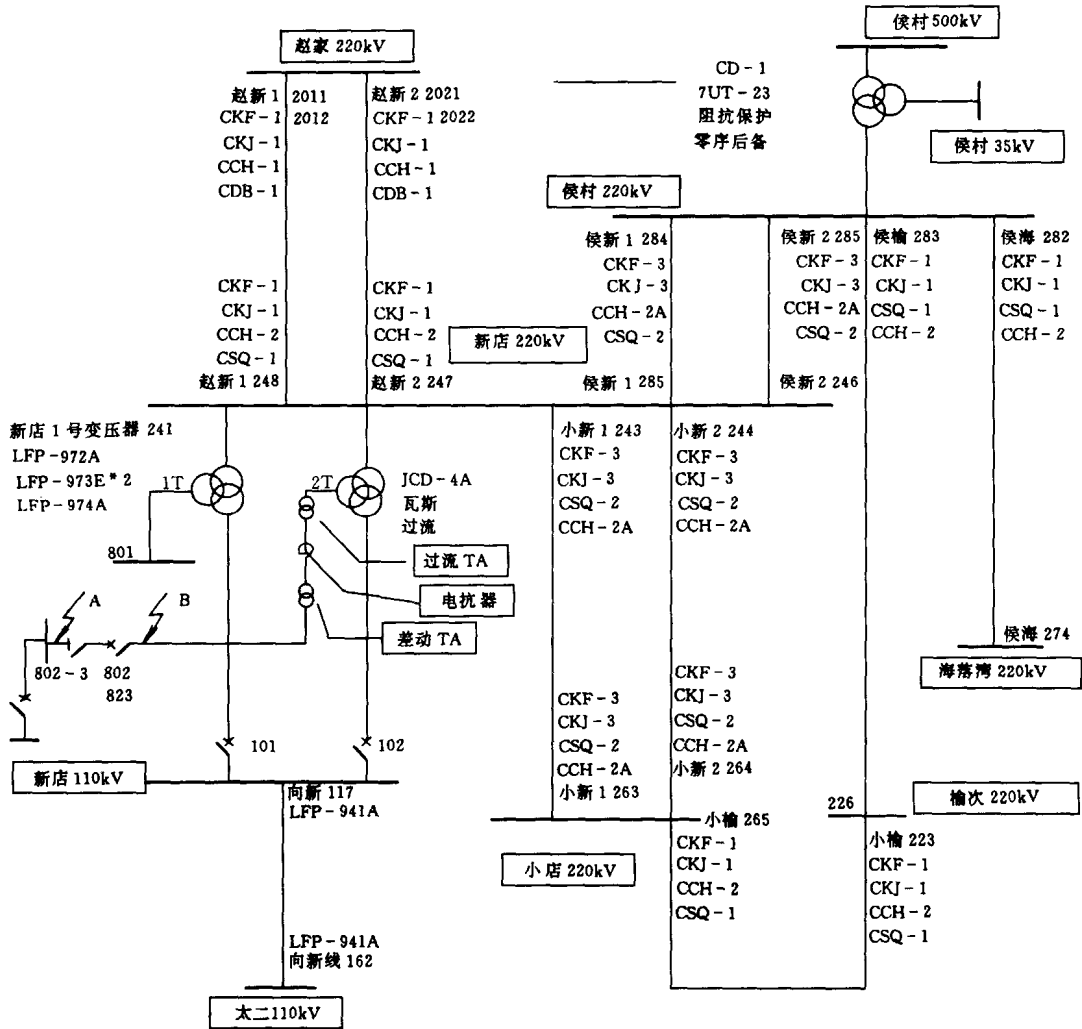
图 1-1 系统有关保护配置图

1999年7月20日8时54分，山西省太原供电局所辖新店变电站发生了一起由于变压器10kV侧短路而引发的全站停电事故，变电站主控室着火，烧毁了1号主变压器等设备，由于全站直流消失，站内保护装置拒动，造成事故扩大，先后有1条110kV线路、6条220kV线路、8台发电机组等掉闸，殃及山西电网并波及到华北主网，系统有关保护配置见图1-1。事故发展过程如下：
