# 音响电器 应急修理200例

高雨春 编著

轻工业出版社

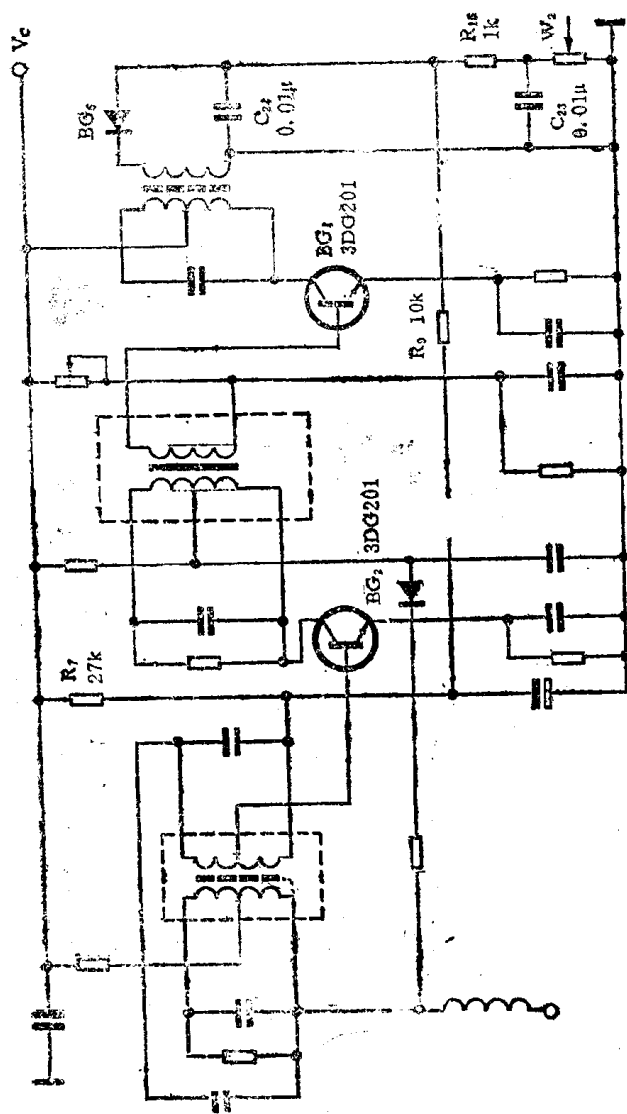
图1-1 T252A-1型收录机的中放电路

查, 无声时低放正常, 再测第一中放管 $BG_2$  (图1-1) 无电流, 二中放管 $BG_4$  电流约2mA。为此, 量 $BG_2$  基极电压, 发现对地无电压, 断电测量证明: 偏置电阻 $R_7$  (27k) 没有变值, 且 $BG_2$  (3DG201) 基极对地无短路现象, 进一步检查发现,  $BG_5$  正极对地出现-2V左右的电压, 估计是二中放自激造成。应急修理时, 只要调小二中放管的电流后, 电路即恢复正常。出现该故障的原因系第二中放处于临界自激状态。刚开机, 没有出现自激, 所以收音正常。尔后, 二中放产生自激, 自激信号经 $BG_5$ 、 $C_{24}$ 等整流、滤波, 在 $R_{15}$ 、 $W_2$ 上产生负压, 这个负压远超过电台信号产生的电压, 它通过 $R_9$ 加到 $BG_2$ 基极, 使其无偏置或有很小偏置, 中放增益大大降低, 造成无声。只要消除自激, 故障即可排除。

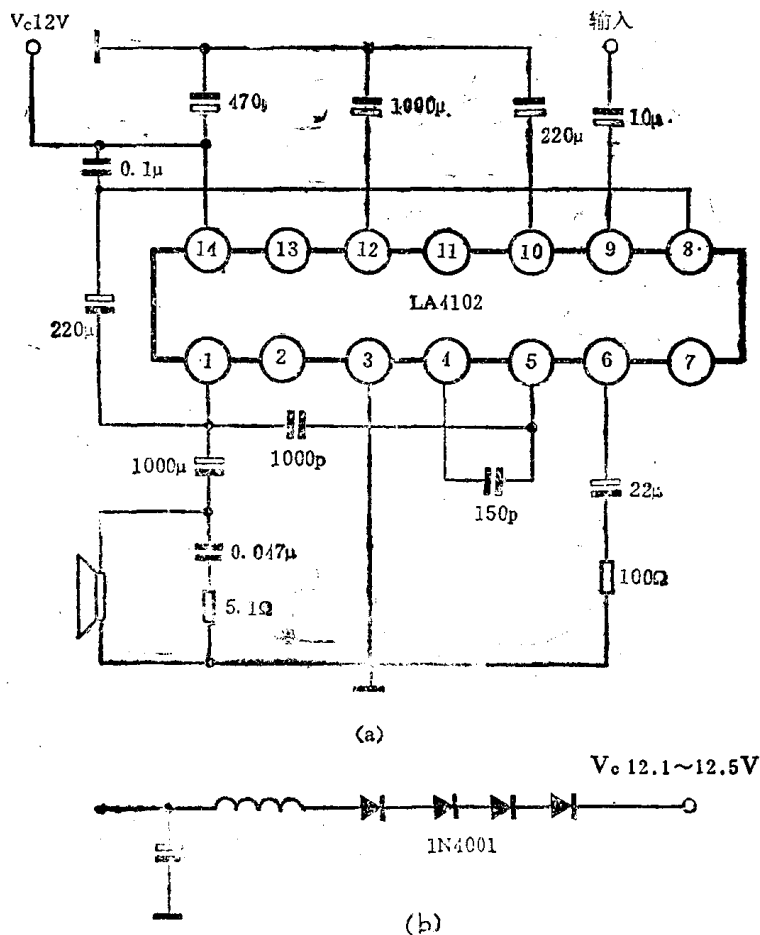
图1-2 LA4102电路的应用电原理图

**例3** 三洋牌M4100型收录机，不管有无信号输出，左路扬声器总有交流声，更换滤波电容也无济于事。后来试从左路音量电位器两端取出音频信号至扩音机放音时，发现交流声明显消失，这时就可判断故障出在功放级。该机功放由集成电路LA4102担任，其管脚接线如图1-2所示。检查LA4102集成电路内电路可知，当⑨脚输入电容、⑩脚和⑫脚上的滤波电容性能不良时很容易引起交流声。故试将此三只电容全部换新，但故障依然存在。后测量整流滤波后的电压，发现工作电压因电源电压经常偏高而达14.6伏，集成电路工作在超额定电压状态。为降低电压，在整流滤波后串接入三只到四只1N4001二极管，如图1-2所示，使供电电压降到12.1~12.5伏，这时整机工作正常，交流声明显减小。

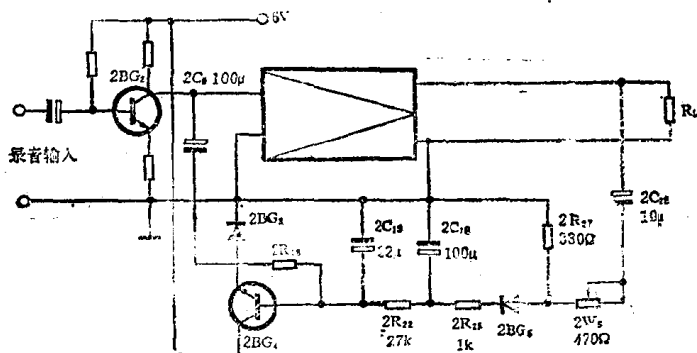
图1-4 3PL3型收录机自动电平控制电路

**例6** 春雷牌3PL3型收录机，每当利用机内话筒录音时，声源音量必须很小，稍大一些电平表就会指示超限，再重放这一段录音时，则会出现严重的失真，调整图1-4所示自动电平控制电路中的电位器 $2W_5$ （470 $\Omega$ ）时，也无济无事。经检查证明电平表本身是完好的；小音量时也一切正常；只是在大音量录音时才出现失真。这便把故障点集中到自动电平控制（ALC）电路了。

本机的ALC电路是一个三极管旁路形式，它的作用过程是通过一只二极管 $2BG_3$ ，使其导通状态受三极管 $2BG_4$ 控制，当前级输出信号过大时，就会通过 $2BG_3$ 旁路入地，使大音量信号得到控制，不致造成截幅失真。

般常规方法。检测结果发现二极管2BG3开路，这样结合上述的分析也就更好理解了，即当输入信号较大时，它不能起上述控制作用，以致出现截幅失真，无法进行大音量录音。该机所用的原来是一只功耗较低的普通二极管2AD7，使用中极易损坏，而且即便再换上一只同型号的也会很快损坏的。应急修理可找一只3DG4或3DG6小功率高频晶体管，将其基极和集电极短接，然后按基极为正、发射极为负接入2BG<sub>3</sub>的位置上，再试行一次录音，如果还有些异常，再调整一下2W5，故障即可完全排除。
