1985年  
电力事故选编  
供电事故

1985 年 电 力 事 故 选 编

供 电 事 故

能源部安全环保司 编

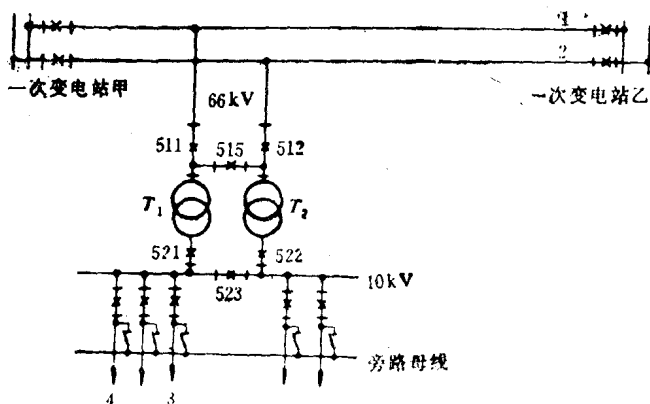
图 1-1 明山变电站一次接线图

该站为市区内的一座二次变电站, 高压66kV为内桥接线, 双T形接于兴龙1、2号线上。主变压器两台, 容量16MVA $\times$ 2。10kV单母线分段带旁路母线, 正常并列运行。变电站一次接线如图1-1所示。

零时14分, 该站供电的10kV用户高压设备发生短路, 由于变电站10kV出口杆为四角柱, 上下线路离得很近, 在短路电流的电动力作用下, 造成出口混线短路。首先有两条线路跳闸, 随即重合。但弧光接地产生的过电压使另一出口电缆击穿短路, 缆体烧断, 电弧又波及相邻的另一线路。这样在短路时有4条线路几乎同时故障, 使该站复式整流直流电源无法跳开故障线路的断路器。主变压器 $T_1$ 在短路电流冲击下, 喷油着火,  $T_1$ 的瓦斯、差动保护装置动作跳闸。同时上一级距离保护2段动作跳闸后重合成功。 $T_1$ 着火后, 蔓延烧毁附近的10kV配电室窗户, 并烧断了站用变压器的引线后, 失去站用电; 火焰继续蔓延到 $T_1$ 底部的电缆沟, 烧毁了控制电缆, 全站的操作电源中断。为了将 $T_1$ 与正常设备隔离, 值班员在操作时带负荷误拉了10kV的母线联络断路器523的隔离开关, 致使10kV母线发生弧光短路, 引起主变压器 $T_1$ 内部故障。此时由于站内直流电源中断, 保护已不能动作, 越级由上一级的距离保护2段动作跳闸。由于切断故障的时间很长, 使 $T_1$ 也起火燃烧。直至零时37分, 在消防人员和在现场的职工奋力扑救下, 才将大火扑灭。

事故是由10kV线路故障引起的。由于多条线路同时故

障，复式整流直流电源未能使故障线路的断路器跳闸，而值班人员带负荷拉隔离开关又将事故扩大为10kV母线故障，故障电流高达12kA，由上一级距离保护经2秒后才将故障切除。两台主变压器自1978年以来经受过20余次外部短路冲击，累积效应致使在本次事故时被损坏。

(1) 10kV出线架构设计存在一回线短路后会波及其他出线造成混线短路的问题。该站出口杆四角架上共有7回线(4条电缆出线，3条架空出线)双层布置，极易扩大事故。

(3) 按该站的接线，如果采用10kV母线分段运行或两台主变压器单独运行(66kV断路器515和10kV母线断路器523正常运行时均打开)，10kV母线联络断路器523采用无压自投方式，不但简化了接线，减少了10kV侧的短路容量，而且提高了该站运行的可靠性。

(1) 将变电站的跳闸电源改由蓄电池组供电, 重新审核复式整流的使用条件。

(2) 改造该站的10kV出线走廊, 将靠近至变压器的高压室窗户砌死。

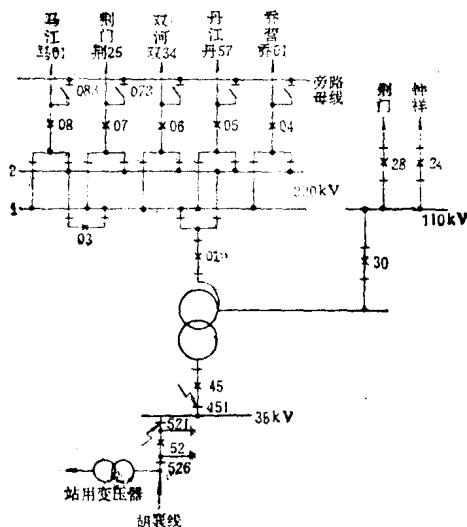
图 1-2 胡集220kV变电站主接线图

事故前该站运行方式的主接图如图1-2所示。

3月13日局校表室在胡集变电站进行35kV各路送电线的计量用电流互感器变比误差试验，并办了第一种工作票。13时21分值班人员开始操作，断开35kV断路器52后，拉隔离开关526时，因传动机构卡涩，未能拉开，乃改先拉隔离开

关521成功。隔离开关526经用绝缘杆顶动其触头后被拉开，然后在断路器52（见图1-2）与两侧隔离开关之间挂了接地线，并在隔离开关521、526之间挂上“标示牌”后，会同测试工作人员检查了安全措施。13时55分办完测试工作的许可手续。

测试人员将测试仪表连接完毕后，值班人员合上断路器52，准备试验。14时10分突然听到一声巨响，看到隔离开关521上的接地线弧光一闪，接着隔离开关451起火，绝缘子爆炸，断路器52操作箱内二次端子起火。

(1) 事故的直接原因是隔离开关521拉开后，操作机构没有上锁，致锁销受操作把手的振动，由销孔内滑出，隔离开关动触头在自重力作用下突然合上，造成35kV系统带地线合闸，引起三相接地短路。

(1) 抓紧电气防止误操作闭锁装置的安装。

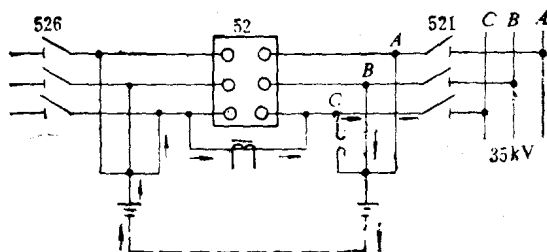
图 1-3 短路电流通路示意图

(2) 事故扩大为主变压器烧坏喷油全站停电的原因，是由于发生三相短路后，接于隔离开关521处的接地线C相夹未接牢而脱落，使短路电流经接地网，至隔离开关526处的接地线C相，经接在断路器52的C相进出套管上的测试用变流器的一次绕组，回到电源侧C相，而形成通路，如图1-3中箭头所示。

接地网通过巨大的短路电流，地电位突然升高，发生工频反击，高电位由断路器52的端子箱处窜入直流回路及断路器52的交流回路，直流电缆被击穿短路，所有控制回路熔丝和35kV系统的合闸直流总熔丝熔断、熔断器炸裂，致使全站保护拒动，造成主变压器过热烧坏220kV高压绕组，全站停电。

(2) 全面检测变电站的接地网, 凡不符合前水利电力部颁发的《接地装置设计技术规程》要求的问题, 限期予以改进。
