# 冶金建筑抗震加固文集

冶金部建筑研究院抗震研究室 编

# 总结冶金企业抗震经验,战胜地震灾害

冶金部唐山震害调查组

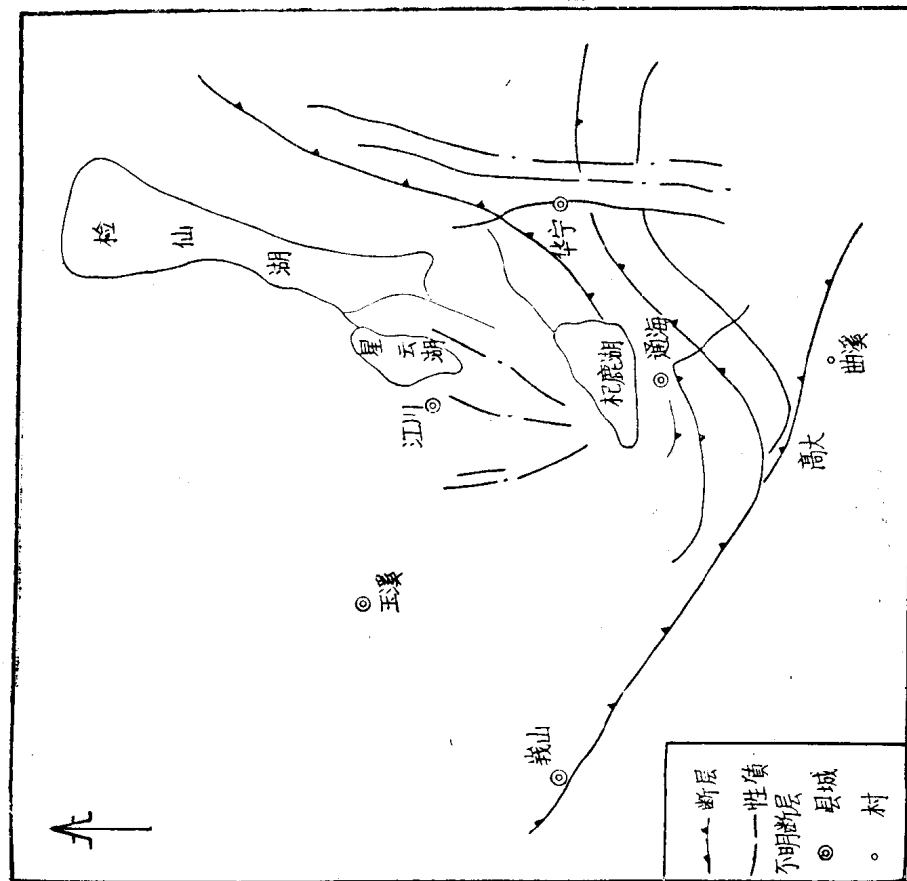
图 1 东川地震地质略图

云南、川西南地区发生强烈地震,多数是构造地震,即与地质构造有密切的关系。如1966年东川6.5级地震,发生在南北向小江断裂与北西向东支断裂的交汇处,震中在猴子坡、绿毛塘一带(图1);1973年四川炉霍地震是发生在北西向鲜水断裂带上;1970年通海地震,发生在北西向的曲江断裂带上,这里是山字型、康藏歹字型、南北向和东西向构造的复合部位(图2)。

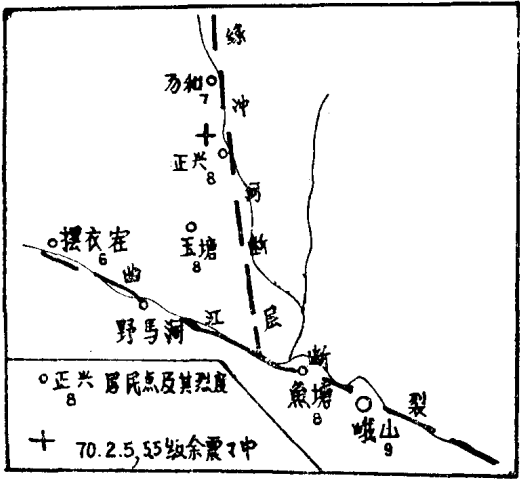
图4 通海地震2月5日余震震中位于断层示意

与主要发震断裂有直接关系的断层或断层破碎带，由于主震时，沿这些断层也有能量的释放，使地震烈度比周围高1~2度。如通海地震时，绿冲河断层上烈度为8度，较周围6度区高2度，该断层与历史上的通海地震有关，且2月5日余震震中就位于此断层的正兴附近（见图4）。

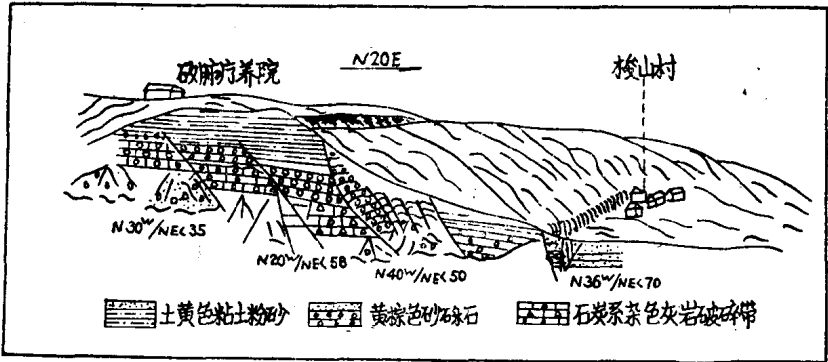
图5 东川梭山村阶梯状断层素描图

造成地表变形，使建筑和构筑物遭受严重破坏，其次是强烈地震波自发震断层向四周传递，能急骤破坏震中附近的建筑和构筑物，尤其是水平地震波对建筑物的破坏性最大。地表变形包括：发震断层两侧发生相对位移反映到地表产生的地裂缝，称为构造裂缝；沿河、湖岸边向水中位移的重力裂缝；滑坡、崩塌、塌陷等现象。位于这些变形地段的建筑和构筑物均遭严重破坏。如通海地震时，沿曲江断裂形成60余公里长的地裂带，带宽一般20~30米，最大水平错距2.4米，垂直错距1米多，地裂带内的建筑和构筑物全倒平。东川1966年地震时，在震中犀牛山以东大尖山村第四系坡、残积层中出现一组北50°~55°东，倾向北西，倾角75°的张扭性断层，地震后循该断层出现地裂，地裂附近有严重的岩石崩塌、空洞陷落、喷砂、冒水现象。位于余震震中的东川梭山村东南端，在冲积砾石、粗砂及下伏石炭系破碎灰岩中，连续出现十几条阶梯状断层，地震后沿断层线方向出现地裂缝，位于断层上的矽肺病疗养院和梭山村均遭严重的破坏（见图5）。

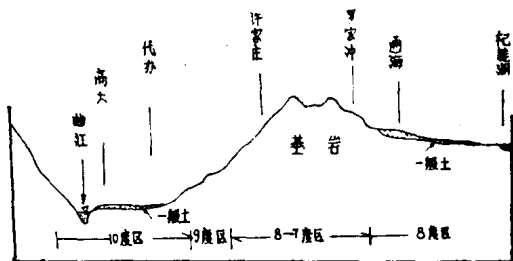
图6 山区与坝区烈度分布实例之一

从1970年1月5日通海地震及1941年耿马地震调查证明，除极震区外，在8度以下的地区，山区较坝区同一或相邻烈度区内，烈度常低1度以上(如图6、图7)。
