抗震加固典型工程  
及施工机具汇编

# 抗震加固典型工程 及施工机具汇编

# 一、山东省枣庄市橡胶厂胶管车间

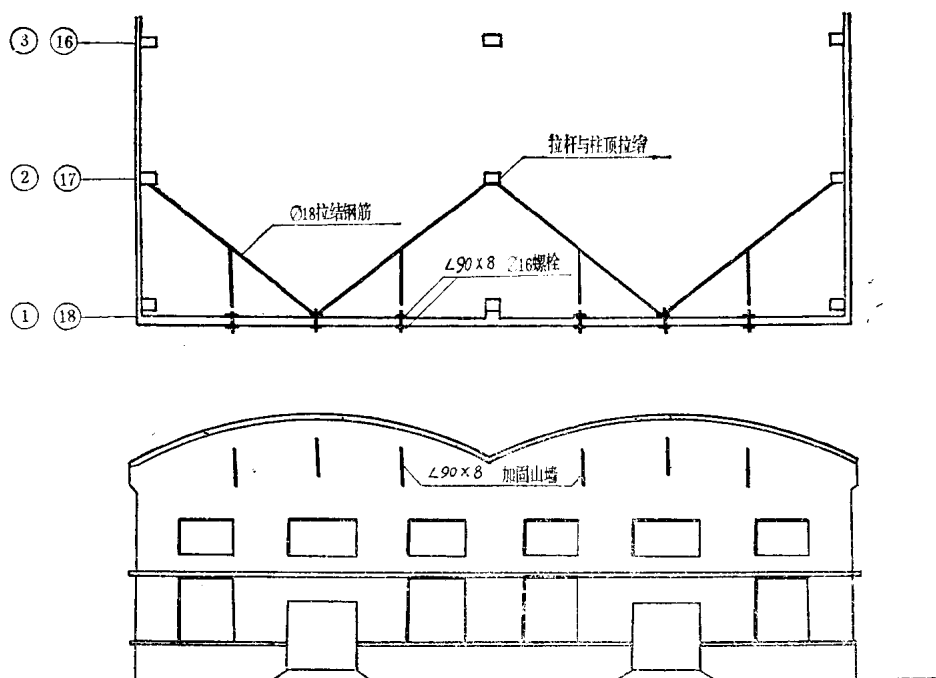
图 1.2 山墙加固平面立面图

- 1.围护纵墙及山墙与柱拉接情况，不满足《抗震鉴定标准》第47条要求。
- 2.女儿墙高80厘米，超过《抗震鉴定标准》第24条有关规定。
- 3.大型屋面板与屋架焊接不良，且有部分屋面板支撑长度不满足《抗震鉴定标准》第41条最小支承长度要求。

1. 对于超高女儿墙的处理方法, 按《抗震鉴定标准》第24条规定, 宜改矮为好。

- 1.围护墙及圈梁与柱拉结，沿墙高采用四道 $\phi 16$ 的U型螺栓拉结，且在墙面加竖向60厘米长的L50 $\times$ 5角钢，以增大墙体的接触面，详见图1·2，1·4。
- 2.女儿墙采用竖向L90 $\times$ 8角钢，加 $\phi 18$ 拉杆与柱拉结。详见图1·2。
- 3.对屋面板与屋架连接不良和支承长度不足等问题，增设了屋架上弦横向支撑。详见图1·3，1·4。
- 4.山墙防风柱接长到屋顶。

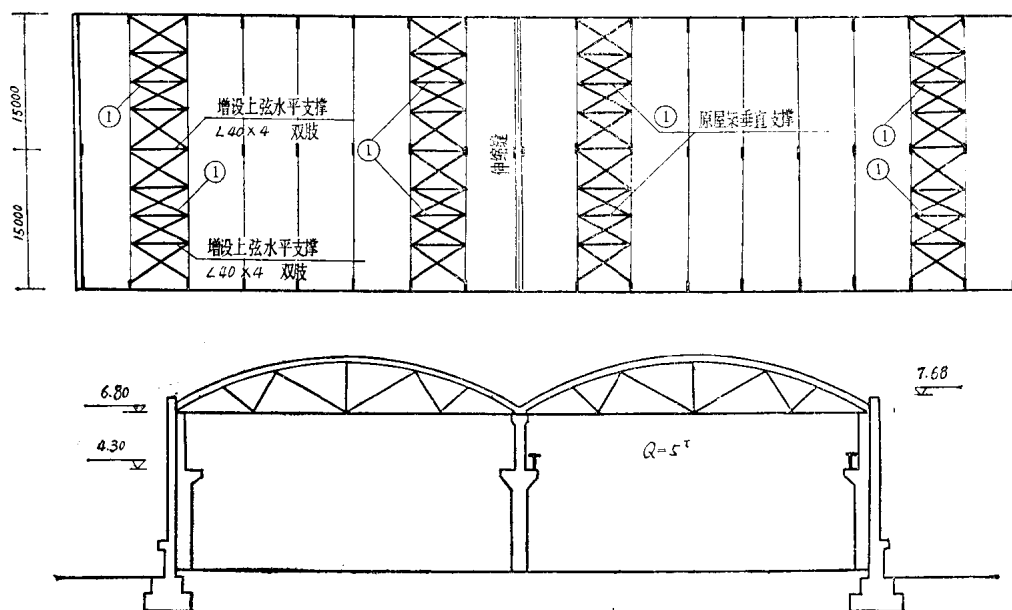
图 1.3 剖面及桁架支撑图

2. 屋架上弦横向支撑对这类厂房无要求, 局部屋架与屋面板焊接不良或支承长度不足时, 可采用局部处理, 若是普遍情况, 还宜再增加上弦统长水平系杆为妥。

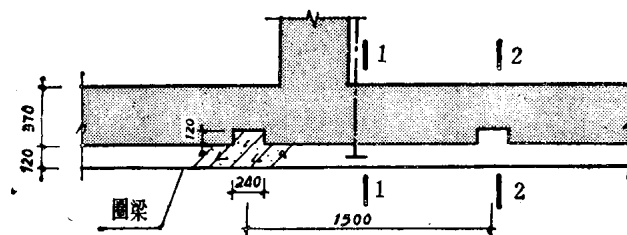
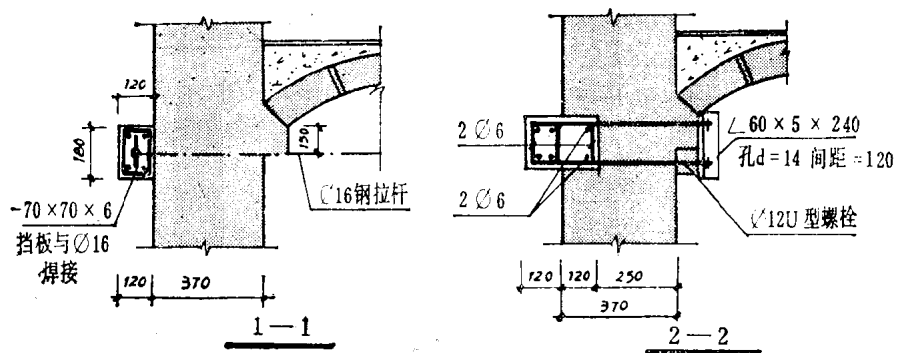
图 2.4 外加圈梁平面图

- 1.经抗震强度验算,其纵、横墙的最小面积率均能满足《抗震鉴定标准》第11条的要求。
- 2.该工程采用砖拱楼盖,又无楼层圈梁,楼盖的整体性差。按《抗震鉴定标准》第14条的要求,并参照《抗震设计规范》第26条有关规定,应在砖拱楼盖标高处沿所有内外墙增设圈梁或加钢拉杆。
- 3.山墙与木檩条联结不满足《抗震鉴定标准》第22条有关规定。

1.加设圈梁:在一、二层砖拱楼板拱脚外侧,三层檐口下侧各增设断面为12×18厘米钢筋混凝土圈梁一道。内横墙用一根 $\phi 16$ 钢筋拉通,内纵墙的端部用一根 $\phi 16$ 钢筋拉至第一开间。详见图2·3及2·5节点大样图。在内墙 $\phi 16$ 钢拉杆端部加焊一70×70×6毫米挡板,浇灌在圈梁内,待钢筋混凝土圈梁强度达到设计强度时再用花篮螺栓拧紧。见2·5大样图。外加圈梁,每隔1.5米在砖墙内凿24×12厘米销键,用 $\phi 12$ U型螺栓与墙体拉牢,圈梁在转角处将砖墙角凿成16厘米等边三角形缺口,并增加2 $\phi 10$ 钢筋以加强转角处的强度。见2·5节点大样图。

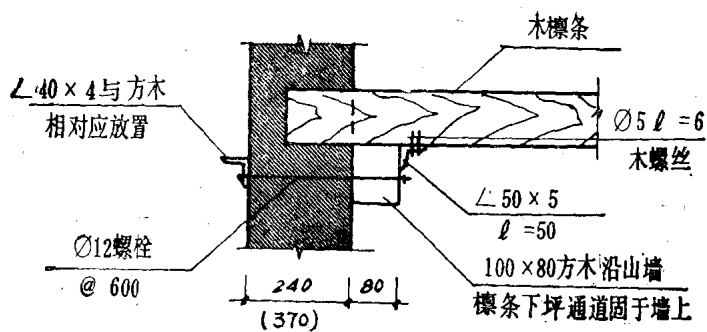
图 2.5 A 山墙与檩条连接大样

1. 圈梁与墙体连接用的销键伸入墙内较浅，今后可参照《民用建筑加固图集》作法加以改进。
2. 山墙与木檩的连接方法较复杂，七度区在檩条支撑长度满足要求时，连接方法可以简单一些。

2.为增强山墙的稳定性,在山墙与檩条之间增设10×8厘米方木,沿山墙檩条通长布置用 $\phi 12$ 螺栓固定于墙上,木檩与托木之间用6厘米长L50×5角钢及长木螺丝拧紧固定。详见2·5节点大样图。
