# 火电厂运行、 检修案例精选

唐复勇 陈晔 袁佩玉 编

全书分运行和检修两篇，共精选和整理火电厂典型案例 100 例，涉及火电厂机、电、炉等各专业。

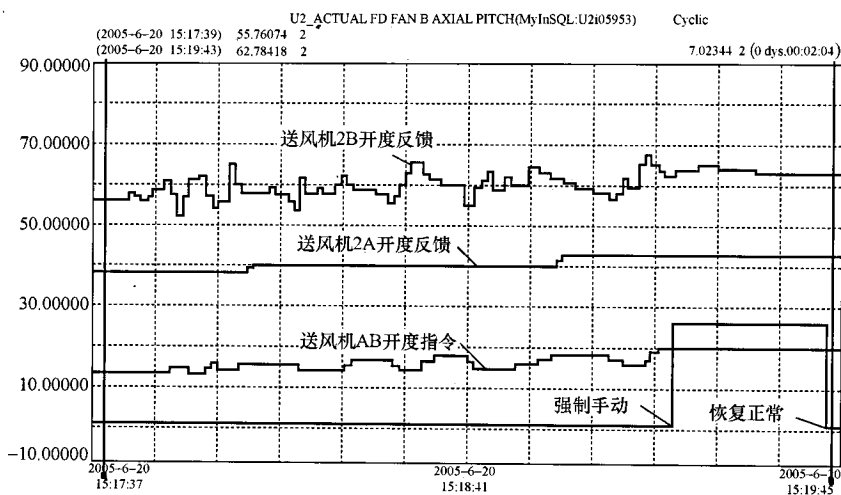
(1) 根据以上参数变化判断为满负荷运行时, 两台并列的送风机发生约两分钟抢风, 送风机 2B 瞬时失速。

(2) 送风机 2B 动叶开度反馈有异常(见图 1)。

图1 送风机2B动叶开度反馈异动图

从上图看,送风强制手动前送风机2B动叶开度反馈有一定异动,在满负荷运行状态下易引起并列风机抢风。原因可能是开度控制受到某种干扰,或者控制系统本身有故障,请热工人员检查。由于第三次故障后未再发生类似情况,故前者的可能性较大。

(3) 运行中发现送风机动叶开度与电流不一致或送风机动叶开度晃动时,应按以下思路进行处理。①首先应正确判断发生故障的送风机,一般送风机动叶开度与电流不一致者、或发生晃动者为故障风机,注意到就地检查核对;②将故障送风机切手动控制;③如果故障送风机动叶已开足或关死,应注意及时调节以避免送风机过负荷跳闸;④如果机组当时带满负荷或负荷较高,应适当减负荷运行;⑤通知检修人员将故障送风机动叶执行机构固定在某一开度焊死,然后进行处理;⑥在固定故障送风机动叶执行机构位置时,注意使另一台送风机有一定的调节范围,注意送风机动叶执行机构动作幅度不应太大。
