# 全路电务事故和典型故障汇编

铁道部运输局基础部 编

(1989年至2006年6月)

## 1. 小岚垭站重大事故

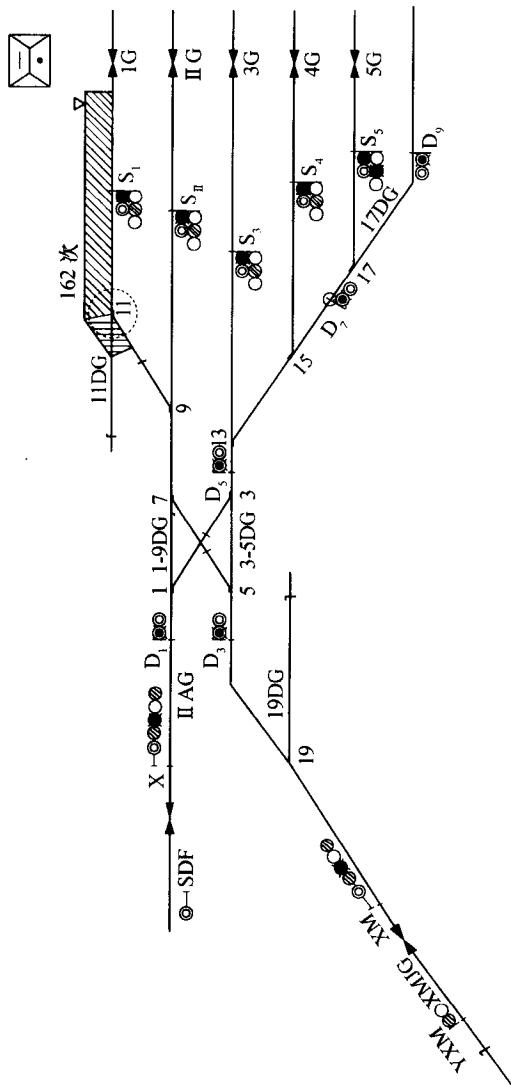
图 1 小岚埕站平面布置示意图

1999年10月29日6时55分，昆明开往重庆的162次旅客列车从川黔线小岚垭站1道通过时（见图1），11号道岔发生中途转换，造成机后14~16位脱轨，无人员伤亡，客车中破2辆，发电车小破1辆，损坏线路30米，中断正线行车5小时34分，构成旅客列车脱轨重大事故。

10月29日，由于小岚垭站正线有车占用，162次列车从小南垭站1道通过，车站值班员接到邻站8842次列车开过来的报点，在162次尚未出清1道的情况下，提前预排了8842次1道接车进路。162次列车机后14位在经过11号道岔时，道岔发生中途转换，酿成脱轨事故。

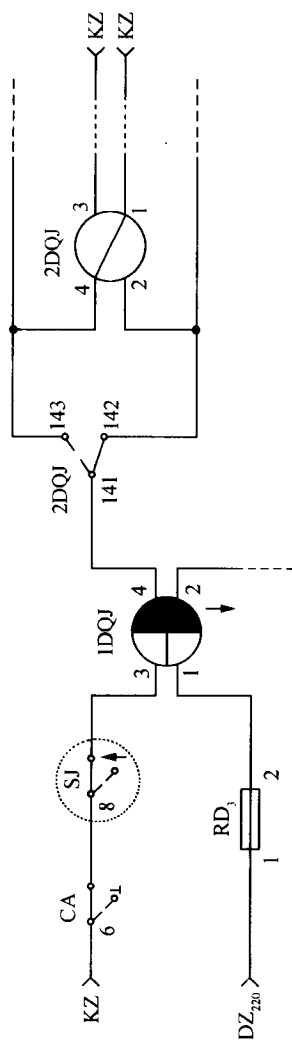
图 2 小岚垭重大事故原因分析示意图

10月26日，电务施工人员在1/3号、5/7号液压转辙机已安装完毕、1-9DG轨道电路区段尚未施工完毕的情况下，为了图省事，简化作业程序，严重违反电务基本安全规定，违章使用保险管封连5/7号和9/11号道岔锁闭继电器的81-82接点（见图2），甩开道岔控制电路的锁闭条件，进行道岔扳动试验和进路核对试验。施工完毕后，忘记取掉封连该道岔的保险管，而且事后联锁试验不彻底就交付使用，使道岔启动电路甩开了应有的联锁条件，造成在进路建立和有车占用的情况下，道岔锁闭失效，只要操

纵就可以转换道岔，给事故的发生埋下了重大安全隐患。

(1) 职工安全意识淡薄，在施工中图省事而严重违反电务基本安全规章制度，使用保险管封连道岔锁闭继电器关键接点，致使道岔控制电路失去基本联锁条件。

(2) 联锁管理存在严重漏洞，联锁试验不彻底，在区段锁闭这一基本联锁条件都没有试验的情况下，就开通并交付使用，使联锁失效的安全隐患从施工完成后，一连多日始终存在。

(1) 开展安全大检查活动，重点查找在施工组织、施工方案、基础管理、专业指导、现场卡控等方面存在的问题，剖析思想意识、干部作风、执行两纪等方面存在的问题，制定整改计划和目标，落实责任人和完成期限，确保问题得到全面整改。

(2) 加强职工安全教育，全面进行对规、对标活动，使职工真正树立“违章使用封连线就是杀人、就是犯罪”的法制观念，提高干部职工遵章守纪的自觉性和责任感，生产中严格执行“三不动”、“三不离”、“七严禁”等基本

(3) 切实抓好施工安全管理。针对具体的施工内容,制定针对性强的组织方案和安全措施,提出具体的试验内容、方法和步骤,建立安全卡控点,并落实到责任人。包保干部要明确责任、任务、要求和考核内容,在施工过程中逐一落实,做好记录,一旦发现影响安全的问题,特别是违章作业现象时,要及时加以制止。

(4) 进一步加强联锁管理。对联锁管理规章制度、联锁试验图表进行全面清理规范,所有联锁试验内容必须表格化、规范化。严肃联锁试验纪律,对简化试验程序和项目的行为,列入电务恶性违章范围,严肃处理,确保联锁试验彻底后才能交付使用。
