# 于午铭 风电论文集

于午铭 著

彩图 1 达坂城地区三维地形图

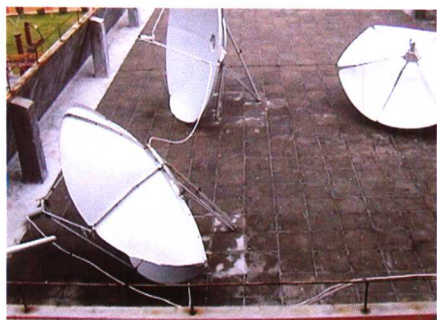
彩图 8 被台风吹坏的卫星天线

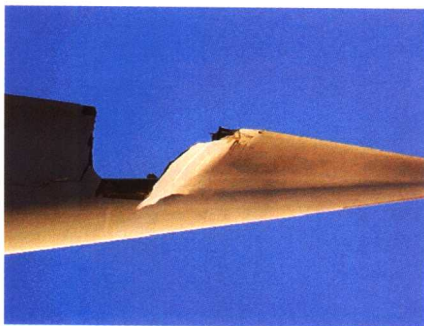
彩图 11 6号风机叶片损坏情况

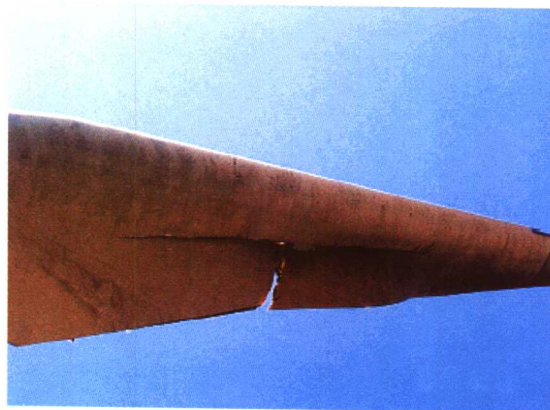
彩图 12 8 号风机叶片损坏情况

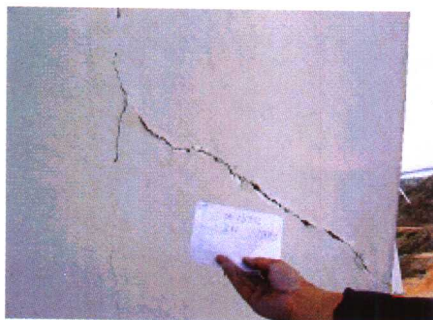
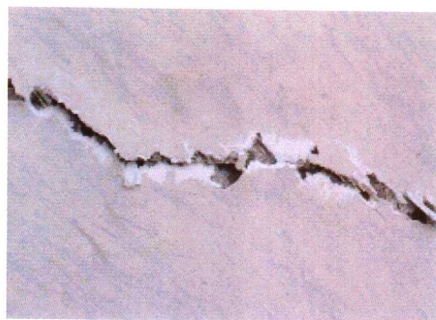
彩图 13 1 号风机叶片裂纹

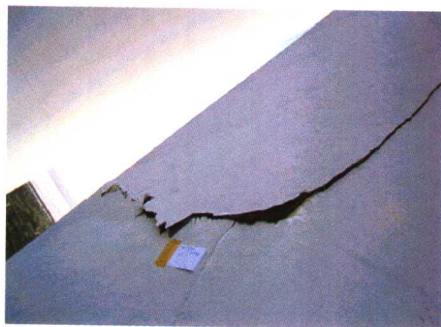
彩图 14 2 号风机叶片裂纹

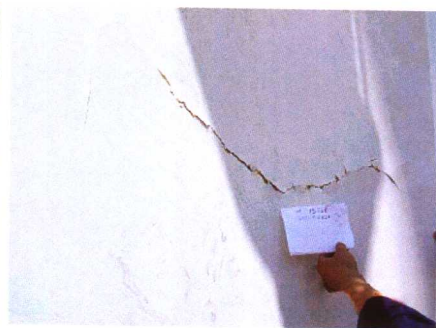
彩图 15 4 号风机叶片裂纹

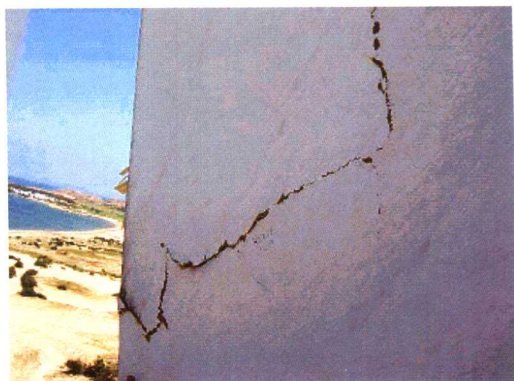
彩图 16 5 号风机叶片裂纹

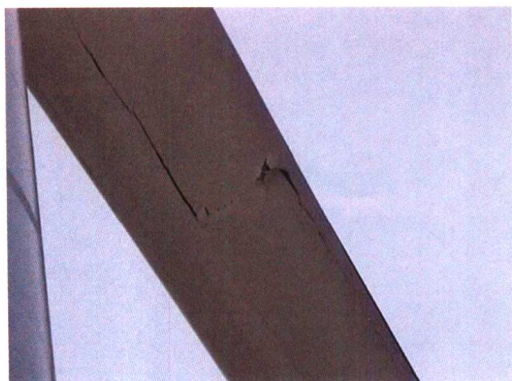
彩图 17 9 号风机叶片裂纹

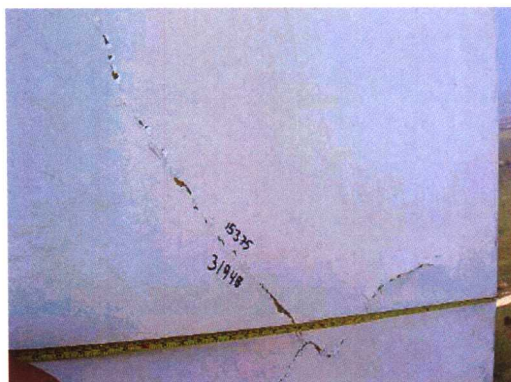
彩图 18 11 号风机叶片裂纹

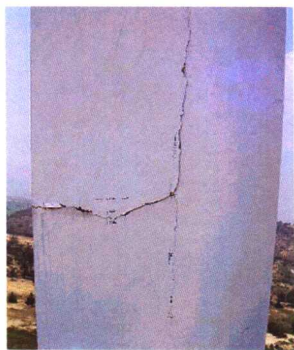
彩图 19 16 号风机叶片裂纹

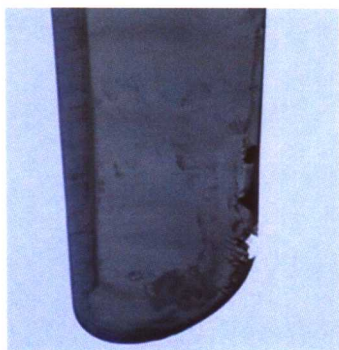
彩图 20 3 号风机叶尖裂纹

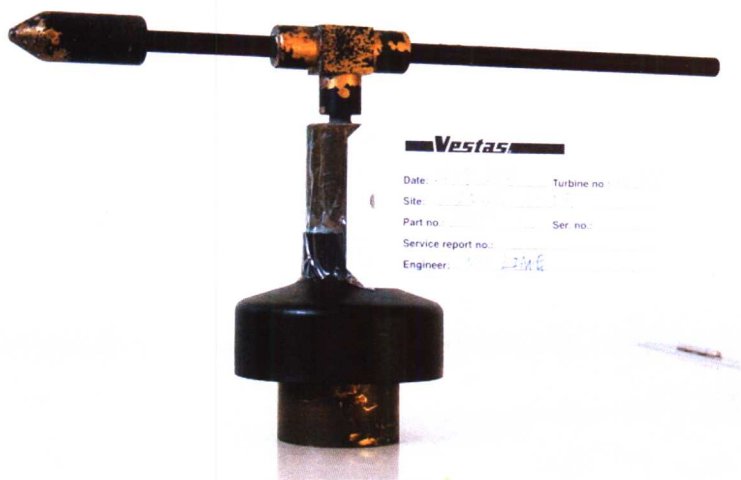
彩图 21 被吹掉尾翼的风向仪

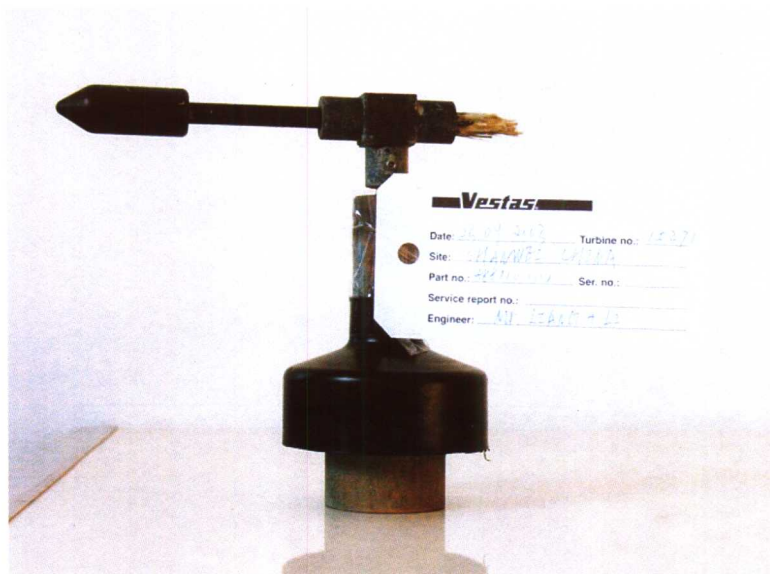
彩图 22 被吹断尾翼杆的风向仪

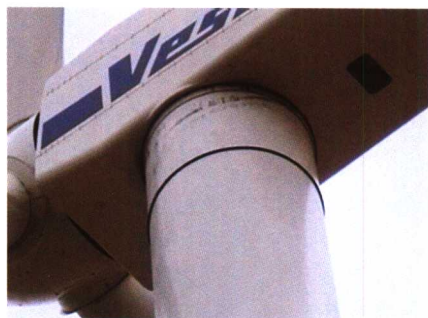
彩图 23 偏航密封圈脱落

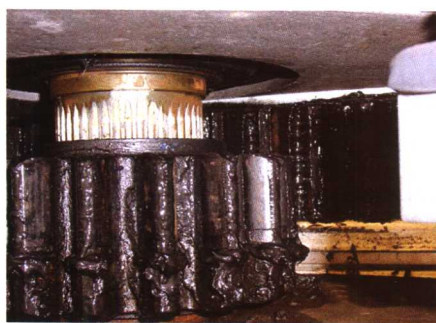
彩图 24 6 号风机偏航驱动齿轮脱落

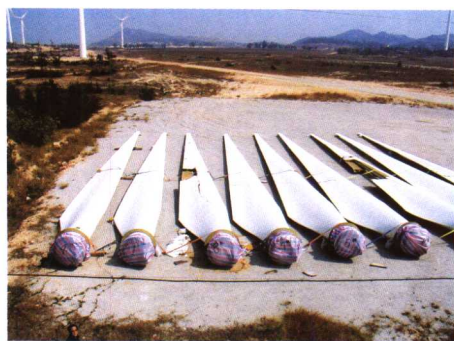
彩图 27 损坏叶片地面照片(一)

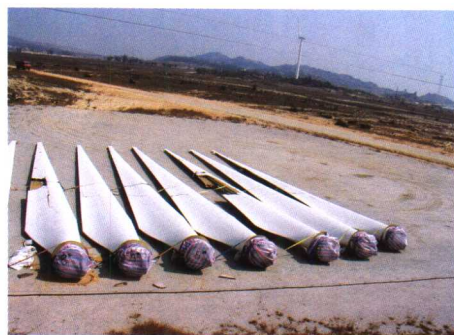
彩图 28 损坏叶片地面照片(二)
