世界航空 安全与事故分析

世界航空安全与事故分析

飞行安全是民航工作之本

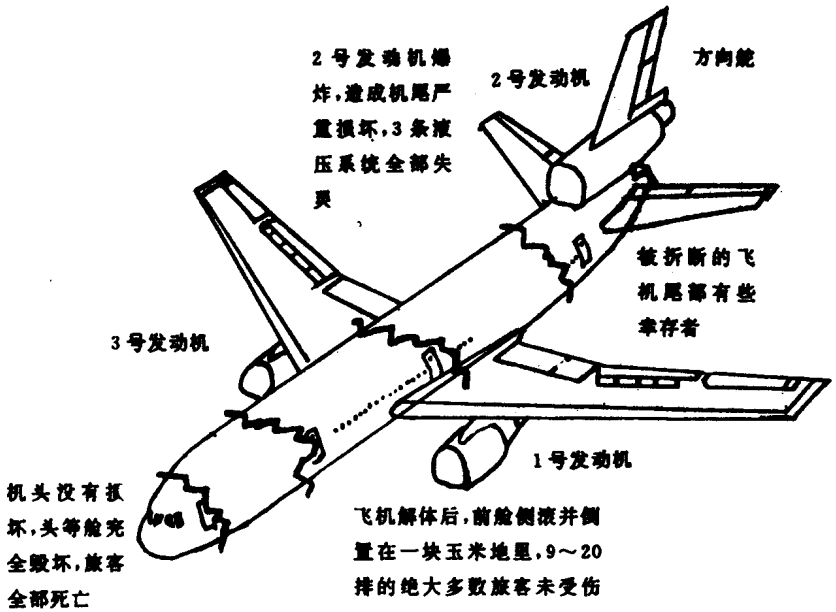
飞机接近迫降机场苏城上空时，海恩斯机长发现电力系统也已经失灵，驾驶舱仪表都失去显示，地面的导航设备也不能发挥作用，情况更加严重了。此时，海恩斯机长的脑海里想的是如何减少伤亡，更多地保住乘客的性命。4分钟后，飞机下降离地面还有800英尺的高度时，起落架靠自由下落方式放下，飞机以每小时180英里的速度接近跑道，但是，在最后一刹那，由于飞机已失去平衡操纵的能力，右翼在距离跑道仅几米的地方倾斜铲地，整个飞机翻了两滚，机头撞入跑道端，机身恰好在驾驶舱之后被折断，最后机腹朝上，并随着泥土、烟尘和飞起的金属碎片解体了，机身残骸穿过跑道摔进附近一块玉米地里。飞机解体后只有三部分完好，即机头和驾驶舱、9—19排的普通舱和连着后部座位

的机尾。见下图：

事故发生后，救护人员立即奔赴现场，令人惊奇的是机组人员全部幸存，他们可能是由于驾驶舱与机身折断未受到冲撞影响而获救。同时，救护人员看见一些乘客正从冒烟的飞机残骸里走出来。那段机腹朝天的客舱里一头冒着烟，另一头断开的地方为乘客提供了宽敞的撤离通道。救护人员还惊奇地发现，从飞机里甩出的两排3个座位的椅子，坐在前排中间的一位妇女只受了点轻伤，而左右和后排的乘客都遇难了。
