# 常用 GSM手机 故障维修实例

田万成 等 编著

# 第一章 MOTOROLA 系列手机故障维修

## 第一节 MOTOROLA 338 手机维修 42 例

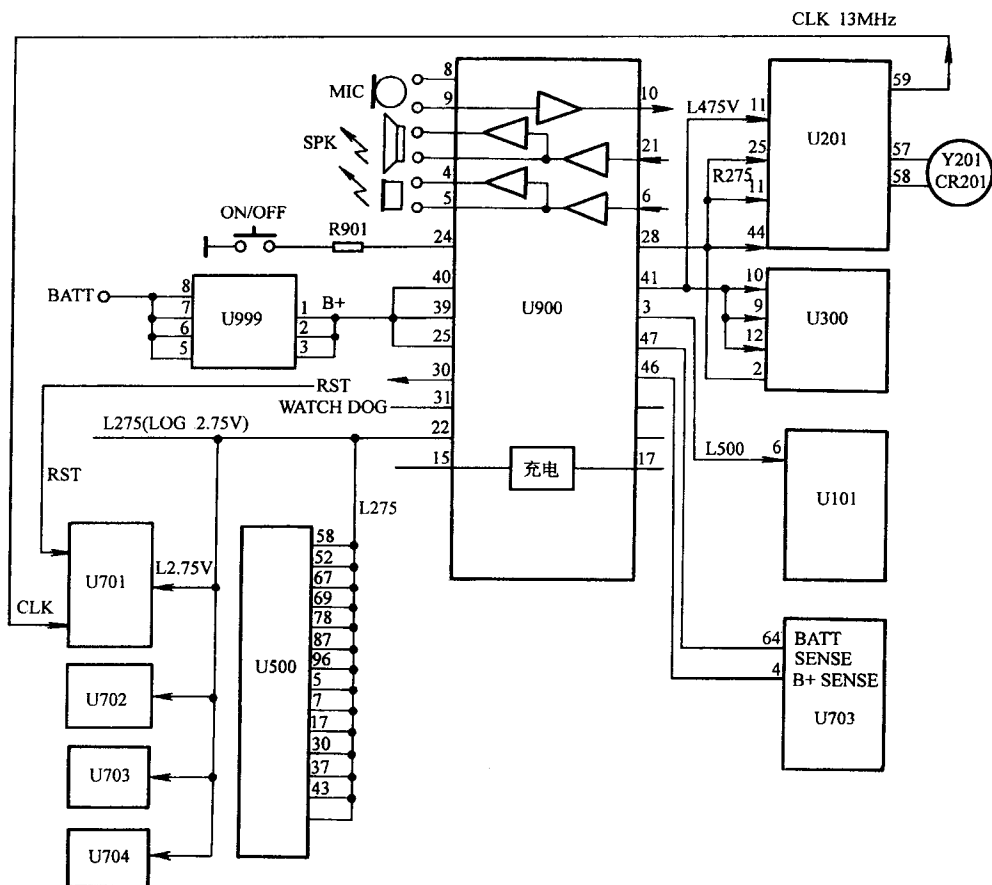
图 1-1-2 338 开机电路

338 手机的供电是 3.6V 的电池电压。此电压不是直接提供给电源芯片而是通过电子开关 Q1008、Q1007 的控制。具体地讲,Q1008 是在 Q1008④低电位时才导通,导通后 Q1008⑤⑥⑦⑧上的 3.6V 就送到 Q1008①②③,Q1008①②③的 3.6V 又送给 Q1007①②③。当 Q1007④低电位时,Q1007 导通,于是 Q1007①②③的 3.6V 送到 Q1007⑤⑥⑦⑧各个引脚,此时 Q1007⑤⑥⑦⑧的 3.6V 电压又送给电源芯片 U900②③④⑤。这样 Q900②③④⑤才得到电池电压 3.6V。由此,我们得知,Q900②③④⑤得到 3.6V 电压的条件是:Q1008⑤⑥⑦⑧必须有 3.6V 电压。同时 Q1008④也必须由高电位变成低电位,且 Q1008 必须能导通工作,这样才能通过 Q1008①②③将电池电压(VBATT)3.6V 送给 Q1007①②③。同样地,Q1007①②③得到 3.6V 之后,还要在 Q1007④控制下,通过 Q1007⑤⑥⑦⑧将 3.6V 送给 U900②③④⑤。如果 Q1008④或 Q1007④不能变为低电位,Q1008 或 Q1007 不能导通,这些引脚开焊,那么 U900②③④⑤就得不到 3.6V 电压,当按下开机键时,该手机就不能正常启动,即在开机时无开机电流。

这里应强调一点,由于 U900 是整部手机负荷的承担者,所以烧坏、损坏、开焊、短路是时有发生,因此 U900 芯片是不开机故障的主要原因之一。

使 U201 不工作,结果是 13MHz 时钟信号不会产生,于是造成故障无法开机。

晶体 Y201、变容二极管 CR201 及 U201 共同产生 13MHz 时钟信号,并由 U201 ⑤输出至 U500⑥,又由 U500⑤送给 U703⑩,再由 U703⑩送给 U701。假如,晶体 Y201 受到振动而损坏,CR201 开焊或烧坏,或上述各元件引脚中任一个开焊都会造成不开机的故障。

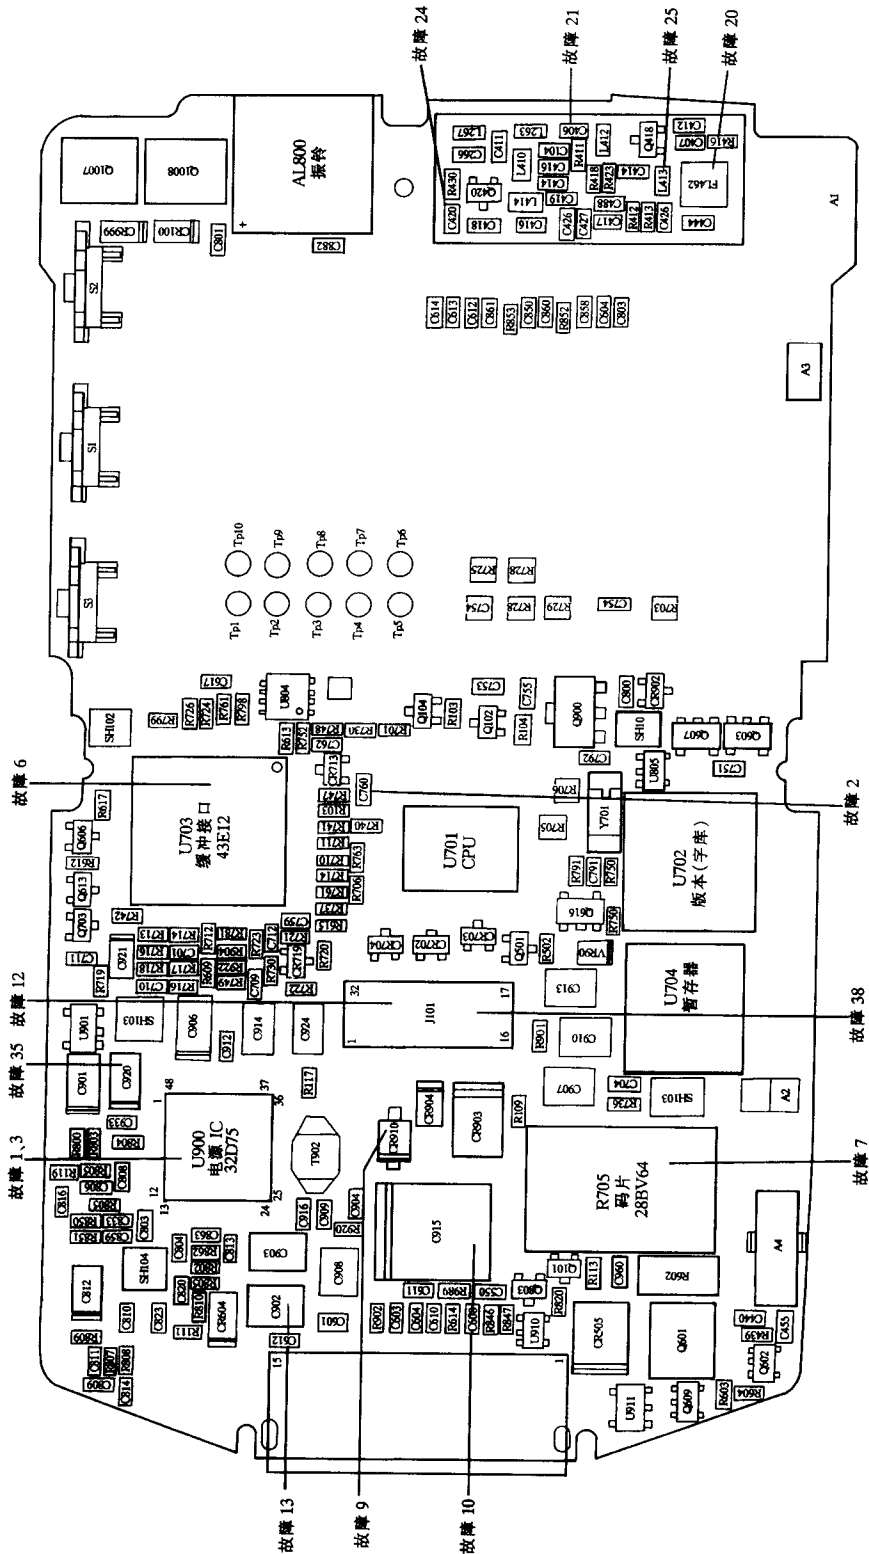
图 1-1-3 338 整机元件分布图 (A)

此故障发生的原因是 U900④供电引脚没有 3.6V 电压,致使开机条件缺少一个,故 U900 无法启动;造成手机不能开机。

原因:C760 已损坏(击穿或老化),将 LOG2.75V 半接地,造成不开机。

原因:由于 U703⑦引脚开焊或被污染引起 13MHz 时钟信号消失,致使 U701 无时钟同步信

原因:由于 CR910 损坏、导致 U900③ 1.5.0V 电压低下,于是 U702 不能工作,故不开机。

原因:由于 C915 损坏,使 VSWTTC 6.5V 电压变低,导致 U900③ 1.5.0V 低下;U702 不工作,造成不开机故障。

原因:由于 J101 脏、氧化使开机启动电路开路,造成不能开机故障。

原因:由于 C902 的问题使 LOG2.75V 电压变低,造成不能开机的故障。

处理:对 U900④点焊(加焊)。U900 在 338 整机元件分布图 1-1-3(A)中。

处理:更换 C760,见图 1-1-3 338 整机元件分布图(A)。

处理:更换 U900,见图 1-1-3 338 整机元件分布图(A)。

处理:点焊 U703⑦引脚,并清洗它,见图 1-1-3 338 整机元件分布图(A)。

处理:更换工作电压 2.75V 的码片,故障排除,见图 1-1-3 338 整机元件分布图(A)。

处理:更换 CR910,见图 1-1-3 338 整机元件分布图(A)。

处理:更换 C915,见图 1-1-3 338 整机元件分布图(A)。

处理:清洗 J101 见图 1-1-3 338 整机元件分布图(A)。

处理:更换 C902,见图 1-1-3 338 整机元件分布图(A)。

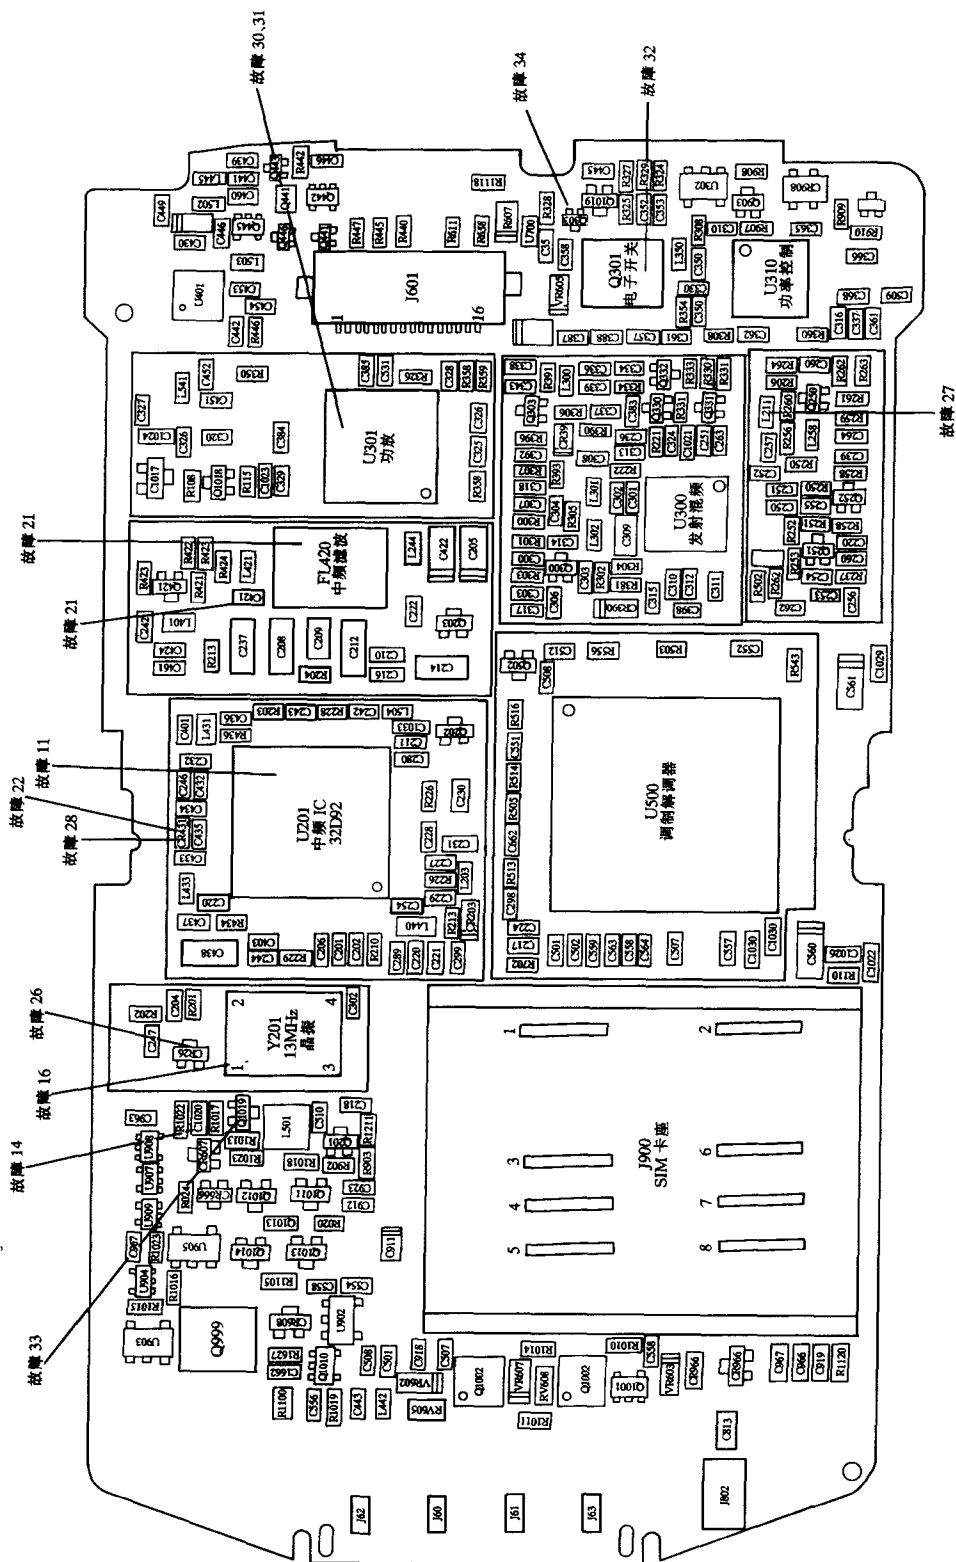
图 1-1-4 388 整机元件分布图(B)

原因:由于 U201 已损坏→导致无时钟信号→造成不开机。

处理:更换 U201 新品,见图 1-1-4 338 整机元件分布图(B)。

处理:更换 C102,见图 1-1-4 338 整机元件分布图(B)。

处理:更换 Y201 晶体,见图 1-1-4 338 整机元件分布图(B)。
