# 疑难故障 维修笔记

张振文 主编

# 彩电疑难故障维修笔记

# 第一章 电源电路故障排除

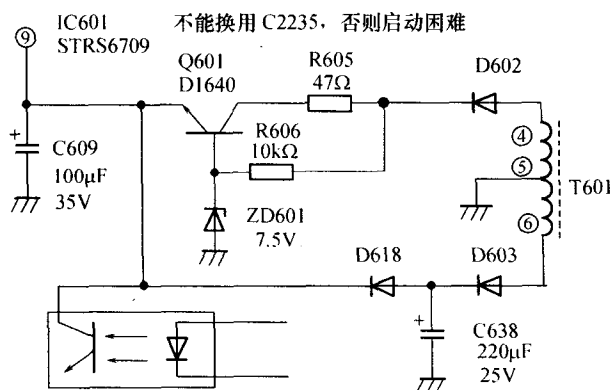
图 1-1 创维 2922 低压电子稳压电路

**分析检修:**如图 1-1 所示,测 Q601 已击穿损坏,换一新管后 Q601 发热严重,判定 Q601 损坏另有原因。检查与之相关的各电路器件,测量发现 D603 (BA158) 正向电阻明显偏大,换之故障排除。

**温馨提示:** Q601、ZD601 等元件组成电子稳压电路,待机时为 IC601 提供工作电压。开机后, Q601 截止, T601 ⑤ - ⑥ 绕组的感应电压经 D603、C638、D618 整流滤波后为 IC601 提供工作电压, D603 特性不良使该支路输出电压下降, Q601 导通, 能力增强, 由于此时 Q601 结电压降较大, 必然发热严重。

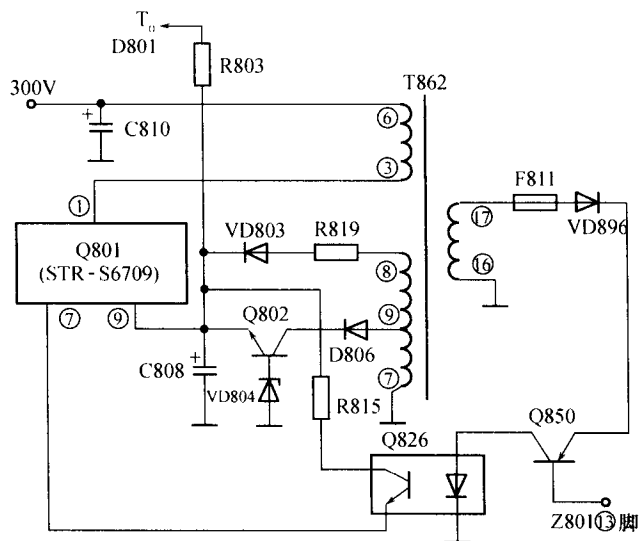
图 1-2 43N9UXC 主电源电路

**分析检修:** 红灯亮, 说明待机电源正常, 测主供电滤波电容两端电压, 只有 20V。断开熔断器 F809, 切断主电压的负载电路, 主电压 20V 不变, 说明故障部位应在由 Q801 等组成的主电源电路。因电源输出电压低, 根据经验怀疑保护模块 Z801 内部的取样电路有故障, 更换 Z801 (HC1016), 但故障依旧。对主电源模块 Q801 (STR-S6709) 进行测量, 如图 1-2 所示, 发现 ①脚电压为 300V, 并且关机后, 此电压回落很慢; Q801 的 ⑨脚电压是 6.6V, 为 Q801 的 ⑨脚提供工作电压的 Q802 的 c 极电压低, 为 6V 左右, 而正常应在 20V 左右。主电压降低为 20V, 分析认为 Q801 已经起振, 由于某种原因使得 Q801 振荡减弱, 使输出电压降低。开关电源振荡减弱的原因有以下几种:

Q801 启动后, 开关变压器 T862 的 ⑦、⑧、⑨脚无法提供 Q801 所需的工作电压。一般情况, 这部分电路发生故障时, 多造成主电源间歇振荡, 主电压一般不会一直处于低至 20V 的状态。

开关变压器 T862 的次级供电回路有短路(或漏电)故障, 使 Q801 振荡减弱。

此种电源一般次级回路的短路(或漏电)故障一般会造成主电源启动后瞬间停止振荡。

光耦回路故障。仔细对上述三个电路中元件进行检查,发现误差放大管 Q850 (2SA933) 的 ce 结反向轻微漏电。将 Q850 更换后,开机,光栅出现,一切正常。

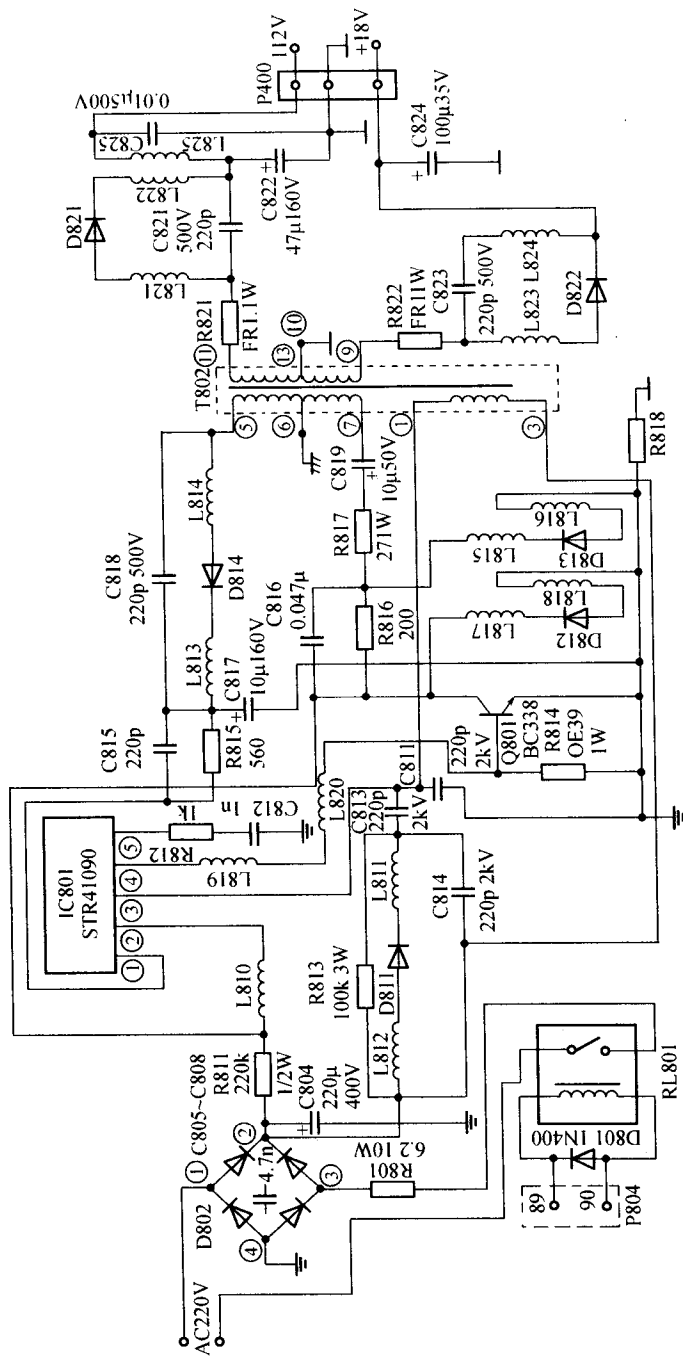
图 1-3 佳丽 20 英寸电源电路

**分析检修:**开机测 +112V 端电压,为 56V,拔掉与主电路板相连的电源插头,此时再测 +112V 端电压,电压为 125V。接 220V、60W 灯泡做假负载,开机测电压为 56V,同时灯泡不亮,说明电源部分有故障,根据该机的电路图分析(见图 1-3),造成此故障可能有以下几个原因:RL801 继电器接点严重氧化;R801 ( $6.2/10\text{W}$ ) 电阻值增大;STR41090 厚膜电路性能不佳;D802、D821、C804、C822、R821 性能不佳。将 RL801 焊下,接 DC12V 电源,测接点电阻,电阻值为  $0.2\Omega$  (用数字表测)正常。检测 R801、D802、D821、R821,未见异常。代换 IC801,确定 IC801 没损坏。恢复电路。焊下电容 C804,测 C804 充放电性能良好。焊下电容 C822,发现

负极引脚松动,测电容充放电性能,阻值为无穷大,并且没有充电过程,说明此电容已损坏了。更换电容 C822,为了提高可靠性,将原耐压 160V 的  $47\mu\text{F}$  电容更换为耐压为 250V,焊回原位,故障排除。

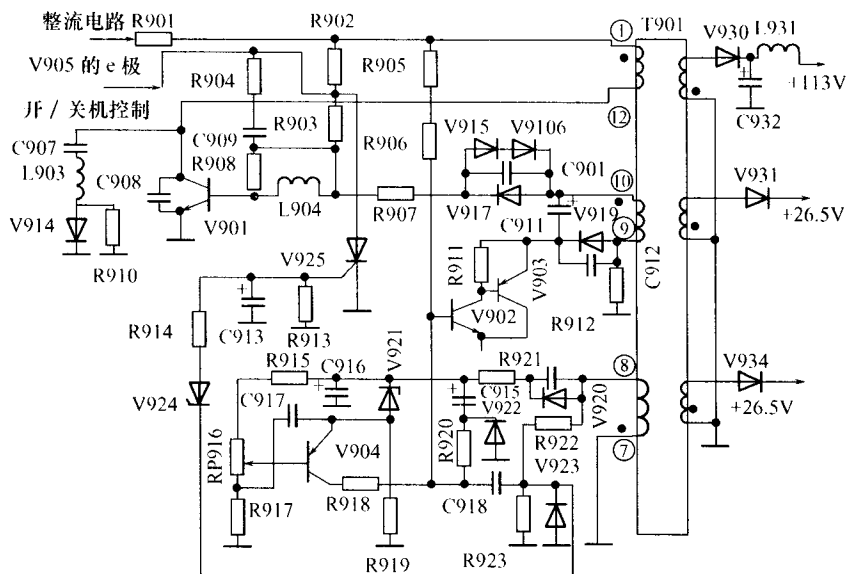
图 1-4 福日 HFC-2176 电源电路

在不能正常开机的情况下,通电测主电源整流输出为 290V,正常。微处理器 IC101(PCA84C641-524)④脚供电 5V 也正常,但开关电源无输出。继续在路测各路负载,无短路现象,开/关机控制电路(主要由 V113、IC901、V905 等组成)各相关点电压能随遥控开、关机操作跳变,但当跳变为开机电平后,马上又恢复到待机电平。为了尽快确定故障部位,拆下 V905 使开/关机控制失败,再测 +113V 输出点电压,发现电源启动后,未等表针稳定,电源便又停止了工作。怀疑输出电压过高引起过压保护,故再把 V925 焊下使过压保护电路也失去作用,同时挑开 L931、V931 一端,切断行、场扫描电路负载(注:此项工作是必须的;否则,一旦开关电源输出电压过高,极易造成行管或场输出管的击穿),并在 C932 两端并一 60W 灯泡做负载,开机再测 +113V 输出端电压竟高达 170V。显然,电源输出电压过高导致过压保护电路动作是电视机不工作的原因。

电路如图 1-4 所示,在此电路中,应重点检查由 V904 及外围件组成的误差放大电路和由 V902、V903、C911 组成的脉宽调制电路。先测 V904 的 e 极电压为 23V(正常应为 14V),c 极为 3V(正常应为 1V),V902 的 b 极为 0.72V(正常应为 0.67V),V903 的 e 极为 0.3V(正常应为 1.3V)。通过以上测量结果可以看出,误差放大电路已将过高的输出电压正确放大,并使脉宽调制管 V902、V903 工作于饱和导通状态,显而易见,问题集中到了 C911( $47\mu\text{F}/25\text{V}$ )上,但是,拆下测量又无明显漏电或容量下降迹象,在查不出原因情况下购同规格电容换之,各路输出电压恢复了正常。为进一步验证此电容的性能,将其重焊回后,当时开机正常(由于烙铁已将其加热),待冷却 2 小时后,再开机电压依然过高,而新换电容无此现象,由此说明原电容性能确实不良。最后恢复所有负载以及保护电路等,故障排除。

**温馨提示:**(1)本例故障是由于 C911 性能不良引起的。当 C911 在冷态下存在轻微漏电时,会造成开关电源输出电压升高。电压升高后,过压保护电路动作而保护停机。当 C911 在待机下通电一定时间后,漏电现象逐渐消失,从而造成前述

故障现象。在实际维修工作中,电解电容在冷态下漏电,而预热一定时间又正常的现象时有发生,因此当遇冷态工作不良,首先用替换法试换电源电路中的电解电容是快速排查故障的首选方法。

**分析检修:**电路图如图1-4所示,行、场幅度随图像亮度信号的变化都有不同程度微缩,应重点检查公共部分的电源电路。开机测+113V及+26.5V开关电源输出电压,在光栅较暗时分别为110V和26V,基本正常,且较稳定。当加大亮度后,发现这两组电压随图像亮度信号的变化,均有不同程度的摆动,且随着图像亮度信号的增强,成比例下降,怀疑电源带负载能力变差。测电源整流输出电压为290V,正常;测限流电阻R901(6.8 $\Omega$ )阻值正常;试换开关管V901,无效。问题落在了对电压起稳定作用的误差放大电路和脉宽调制电路上。因电压摆幅较小,用电压测量法意义不大,于是便对这部分电路元件逐一进行检测,最后查出V903(BC369)的发射结和集电结正反向阻值正常,但e、c间阻值却为20k $\Omega$ 左右,更换之,故障排除。

**分析检修:**参见图1-4,不定时关机故障,应逐点检查电源电路和负载电路。为了迅速确定故障范围,首先切断各路负载和开/关机控制电路。在外加假负载的情况下,长时间监测开关电源输出电压,发现有升高不稳定现象,而且随着电压不稳定的出现,开关电源相继停止工作,使电视机处于待机状态。判断为误差放大电路或脉宽调制电路故障,引起过压保护电路工作,由于故障的出现无规律,于是用

替换法逐一更换这两部分元件,当换下电压调整电位器 RP916( $470\Omega$ )后,长时间监测电源电压再无升高不稳等异常现象。恢复负载及开/关机控制电路,故障再未出现。

**分析检修:**如图 1-4 所示,电源开关管反复击穿,应重点检查负载电路或高压吸收电路。再次换件后,测整流输出 290V 正常,各路输出电压正常,电视机工作一定时间后,摸开关管 V901 无过热现象,排除了负载有过流的可能。再仔细检查高压吸收电路中的元件 C907、V914、R910 等,在检查过程中发现 R910 的一端焊点有一不明显的黑圈(存在虚焊),重焊故障排除。

**温馨提示:**C907、V914、R910 的作用是:在 V901 截止期间,T901 的①-⑫绕组产生的⑫正、①负的感应电动势,通过 V914 对 C907 进行充电,高压感应电压被 C907 吸收;在 V901 的 c、e $\rightarrow$ R910 $\rightarrow$ L903 放电。当 R910 一端脱焊后,C907 ( $1500\text{PF}/2\text{kV}$ )所充得的电荷无法泄放,造成 C907 两端电压的积累,最终导致电源开关管 V901 击穿、R901 烧断。

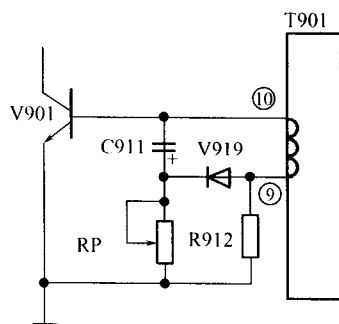
图 1-5 福日 HFC-2176 脉宽调制等效电路

(2) C911 不良导致输出电压升高的原因: T901 的①、⑫脚为初级绕组,⑩、⑨脚为正反馈绕组,⑧、⑦脚为取样绕组, V904 及外围件组成误差放大电路; V902、V903 和 C911 组成脉宽调制电路,其中 V903 相当于一只可变电阻,当电源电压升高时,其导通深度加强, e、c 间阻值变小,反之则变大。 C911 在脉宽调制电路中的作用是(等效电路如图 1-5 所示), RP 为 V903 e、c 间的等效电阻。设在 V901 (电源开关管)截止期间, C911 充得下正、上负的电

压值为  $V_c$ , 在 V901 导通期间, ⑩、⑨绕组产生的自感电动势为  $V_L$  ( $V_L$ : ⑩脚为正, ⑨脚为负), 且流过 V901 的基极电流为 0, 则在 V901 导通期间, 一方面正反馈绕组产生的⑩脚正⑨脚负的自感电动势  $V_L$  经 T901 的⑩脚→V901 的 b→V901 的 e(地)→R912→T901 的⑨脚, 另一方面, C911 在 V901 截止期间所充得的下正上负的电

压  $V_c$ , 经 RP→R912→绕组⑨、⑩脚放电。设 V901 的基流为 0, 故加在 V901 b、e 间的电压

$$V_{be} = V_L - (V_L + V_c) / (RP + R912) \times R912$$

式可见,当输出电压升高时,V904的c极电流(集电极电流) $\uparrow$ ,V903导通深度加强,等效 $RP\downarrow$ , $V_{be}\downarrow$ ,V901导通时间 $\downarrow$ ,使输出电压 $\downarrow$ ,从而使输出电压稳定在一定值上,这就是本机开关电源的基本稳压原理。依据上式,还可以看出:当C911在冷态存在轻微漏电时,相当于在其上并了一只电阻,使 $V_c\downarrow$ , $V_{be}\uparrow$ ,V901导通时间 $\uparrow$ ,从而导致输出电压升高,这就是C911性能不良会使输出电压升高的原因。

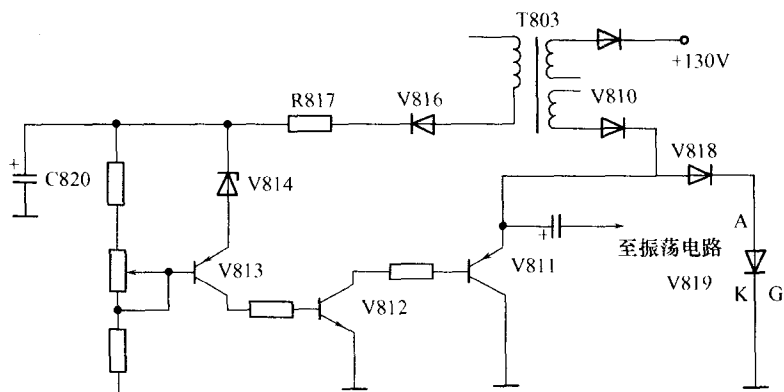
图 1-6 长虹 C2965 电源简图

**分析检修:**长虹 C2965 型彩电出现三无故障,经初步检查为交流熔断器、电源开关管、行输出管损坏。行输出管、开关管同时损坏多是由于开关电源输出电压过高所致。为安全起见,在更换熔断器、开关管后,在 +130V 输出端接入假负载的情况下,用交流调压器将电视机的工作电压调低,并测量 +130V 输出电压,结果当将电视机交流工作电压调低到 65V 时, +130V 输出电压就高达 +140V,这足以说明开关电源输出电压过高。

在交流 65V 供电的情况下,测量开关电源稳压电路中各级三极管的电压,以判断故障在稳压电路的哪个部分,有关电路如图 1-6 所示。测量结果是 V812 基极为负压,V813 基极为 4.2V,发射极为 4.4V,测量结果说明比较放大管 V813 处于截止状态而引起本机输出电压过高。按 V813 的供电结构分析,V813 截止的原因是发射极电压降低。V813 发射极电压由 V816、R817、C820 对开关电源 T803 的开关脉冲进行整流而得。先测量 C820 上端电压,仅为 8V,而正常时为 20V,这说明故障不在 V814 而在 C820、R817、V816 三个元件中的某个元件。根据经验,C820 损坏的可能较大,焊下 C820 测试,正反向电阻均为  $500\text{k}\Omega$ ,显然已严重漏电。将 C820 更换后故障排除。

**分析检修:**此机原为全无故障,初步检查为熔断器断,开关管击穿,在路测量行管,稳压电路各三极管无明显击穿、断路的情况,更换熔断器、开关管后,本想测量开机瞬间+B电压,结果开关管又击穿。对于长虹 C2965 型彩电,根据经验连续烧开关管的原因有两种可能:一种可能是开关电源输出电压过高所致;另一种是开关电源输出电压正常,但开关管集电极保护电路不起作用,造成开机瞬间高电压脉冲吸收不了而击穿开关管。为了保证开关管的安全,用交流调压器将交流电压调低为 50V,检测 +B 输出电压为 130V,然后,将交流 50V 调为 65V 时,发现输出电压上升为 160V。说明本机屡烧开关管的原因是由于开关电源的输出电压过高所致,也说明输出电压过高的原因是稳压电路未对振荡电路启控。在 65V 交流供电的情况下,如图 1-6,进一步测量稳压电路各三极管的各极电压,发现 V811 发射极比基极电压高 2.7V,显然是 V811 有问题。焊下 V811 测量,发现其 bc 结漏电。更换 V811 以后故障排除。

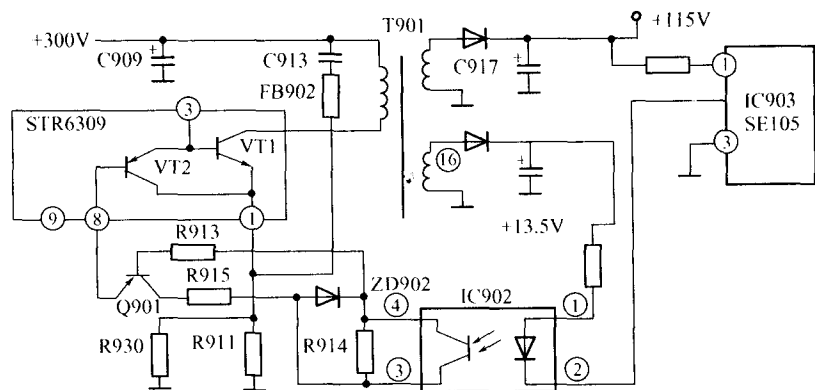
图 1-7 康佳 T2506 电源简图

**分析检修:**无光栅、无伴音、无字符显示,面板上的红色指示灯不亮,说明开关电源未产生一定幅度的工作电压。有关电路如图 1-7 所示。

开机测量开关电源 +115V 输出电压,瞬间有电压然后下降为 0V。由此判断开关电源启振,后因过载进入保护状态。

本机的保护有过压和过流两种,先关机测量易损件行输出管集电极对地电阻,结果近 0V。说明保护是过流所致。测量行管已击穿。为查明行管击穿的原因,不安装行管而在 C917 两端并入假负载,测量 +115V 输出端开机瞬间电压高达 200V。用交流调压器将市电调低到 50V,测量 +115V 输出端电压为 150V,测量 STR6309 ⑨、⑧脚电压,分别为 -8.9V 和 0.2V,而正常时分别为 -7.5V 和 -0.6V。按稳压原理分析,⑧脚为比较电压输入端,输出电压高时,此脚电压应下降。而本机的⑧脚在输出电压高的情况下比标准状态下测量电压高,说明⑧脚与 +115V 之间电路有问题。进一步测量 Q901 各极电压,集电极为负,其他两极为正,而正常时 3 个极均为正电压,说明 Q901 的内阻大,原因是基极不具备导通电压,测量 IC902 的①、②脚电压为 2V,正常时此两脚电压最高不过 1.1V,因此判断 IC902 有问题,焊下发现已裂为两部分。更换后 +115V 输出电压下降为 110V,继续调高交流电压至 65V, +115V 电压又上升为 +125V,说明稳压电路仍有问题,再测量 IC902 的①、②脚电压,发现②脚电压高。从电路分析②脚电压是由 IC903 对 +115V 输出电压取样而产生的,由此判断 IC903 有问题,更换后输出电压恢复正常。将市电调为 220V 均保持不变,更换行输出管和恢复电路,电视机正常工作。
