# 营口市

## 部分房屋和构筑物

### 震害调查

营口市建筑设计处

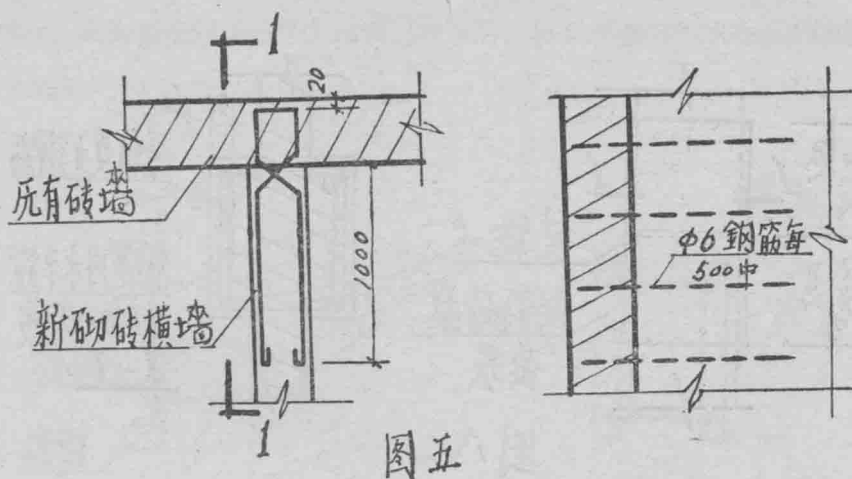
(c) 外纵墙的墙柱因受弯而产生的水平裂缝采用以下几种方法修复：

① 每隔适当距离加砌砖横墙，并应加强与外墙的拉结，（见图五）。

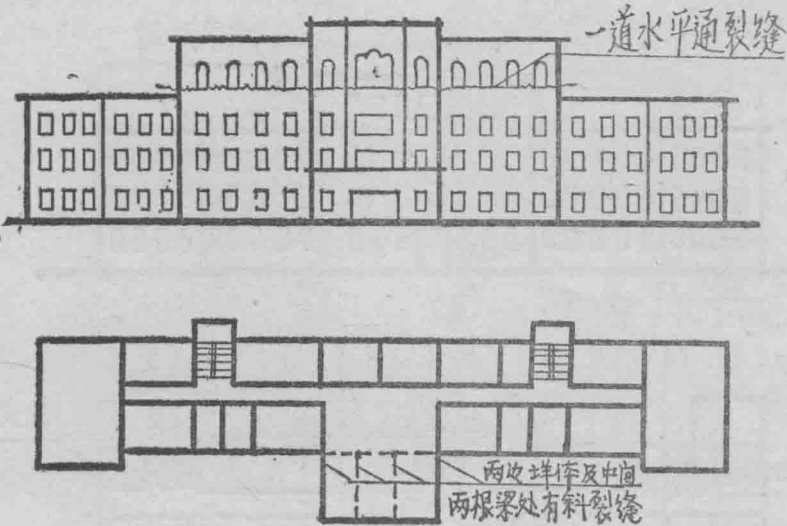
| 建筑物名称 | | 邮 电 局 新 建 办 公 楼 | | | | 建造时间 | 一 九 七 二 年 | |

| 地震破坏情况 | <p>突出的门厅大厅因不均匀沉陷，近端梁处较大斜裂缝；墙体交接处也有斜裂缝，四楼空旷会议室窗间墙在窗台高度有一道水平通裂缝，南纵墙上部稍有外闪。</p> | | | | | | | |
| 分析 | <p>四楼会议室两山墙间距离较大，（30多米），地震惯性力不能通过楼板本身的刚度直接传递给承担地震力的两道山墙，而大部地震力由垂直于地震力方向的纵墙承担，砖砌体的抗弯强度不够，而导致墙体结构出现水平断裂。</p> | | | | | | | |
