# 火烧丁香树

## ——电气事故调查分析70例

孙方汉 编著

中国电力出版社  
CHINA ELECTRIC POWER PRESS

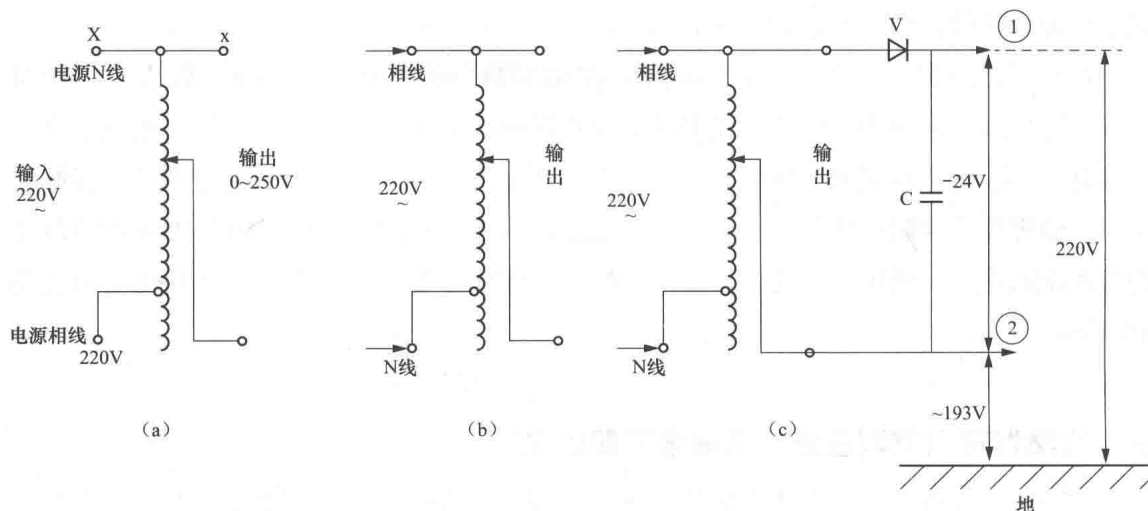
图1 自耦调压器错误接线时直流 24V 充电夹子对地电压

我正在骑虎难下时,突然发现离控制屏左侧 2~3m 远的窗户旁有一老旧的木制小方桌,上面放着一台小容量的单相自耦调压器,调压器的输入、输出端都接有塑料电线。我顿时恍然大悟,直流电压控制屏上并无调压装置,电压调整是由靠窗户小木桌上的自耦调压器完成的。自耦调压器接线不正确,又没有隔离变压器,如果将交流 220V 电源的相线接到自耦调压器的公用端(即具有“±”标志的端子),220V 的高电位就会一直传递到直流 24V 的充电接线夹子上,如果不小心碰上直流充电线夹就会被电击致死。

我于是大声宣布:“原因找到了!直流 24V 与交流 220V 之间没有隔离变压器,而且自耦调压器相线和中性线端子接反,220V 相线的高电位直接传到直流 24V 的两个充电夹子上,这两个充电夹子的对地电位分别为 220V 和 170~180V,那名青年穿着背心裤衩在拿取放在控制屏右侧窗台上的气管时,裸露的小腿碰到地上铅酸蓄电池的充电夹子,充电夹子对地电位是 220V,将其击倒。该青年跌倒后,胸口正好压在蓄电池上,由于穿着单薄,加之天热出汗,皮肤的电阻降低,充电夹子的 220V 高电位经人体胸部,通过心脏血管,由人体的某一部分与大地成回路,因而触电致死。”

为了证明上述说法,我让警员到附近某单位借来一块万用表,实际测量充电夹子的对地电压,仪表指示两个充电夹子中的一个对地电压为 220V,另一个接近 193V,两者之差即是自耦调压器二次侧的输出交流电压。如图 1 所示。

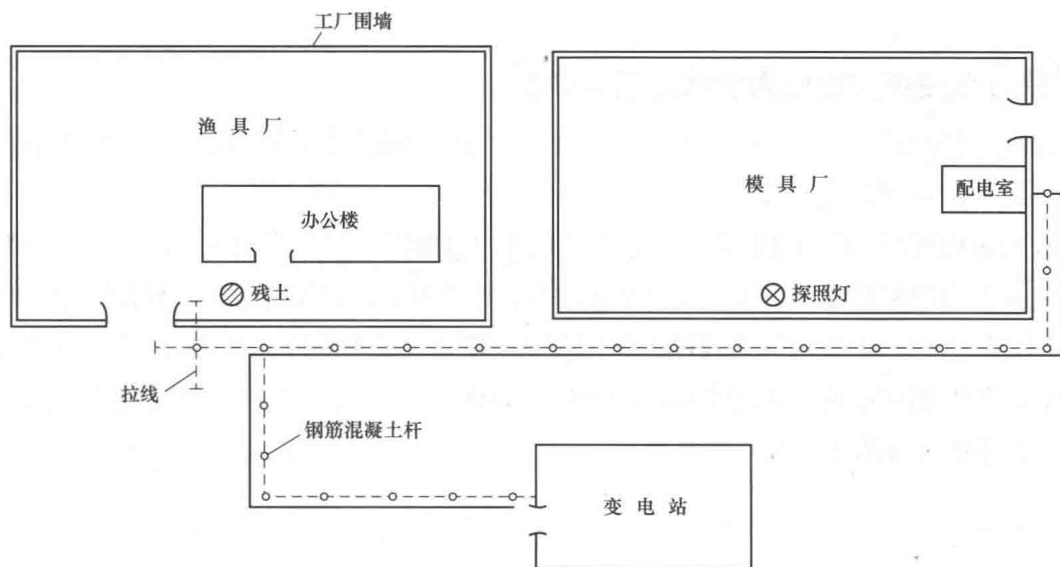
图2 渔具厂事故现场环境示意图

这日早晨下了一阵急雨，后来放晴了，但是风比较大。上午10点多，车老板驾车来到现场。装完残土，还不到11点，车老板擦了一下脸上的汗珠，顺手扶了一下身旁的水泥杆铁拉线（图2），突然浑身哆嗦，随即瘫倒不动了。

而供电部门也有自己的说法：铁拉线固定在终端杆上，终端杆上根本没有电线。这根终端杆是用来拽紧钢丝绳的，钢丝绳下面吊挂集束式低压绝缘导线。终端杆附近的一档内只有钢丝绳，没有悬挂绝缘导线（如图2中的虚线和实线所示），因此拉线上没有设置拉线绝缘子，铁拉线是用一根钢绞线直接从钢筋混凝土杆上拉下来。用电压表或验电笔对铁拉线进行反复测试，都证明铁拉线没有电。车老板的猝死，可能是由心脑血管病引起的。

于是我们从变电站出线口开始，对这一回路低压绝缘线逐一进行登杆巡视。线路并不长，到模具厂门口就是终点。很快发现了问题：原来，在模具厂围墙上有一个巨大的探照灯，其220V电源是一根1.0mm<sup>2</sup>两芯的普通绿色塑料线，没有护套，从模具厂配电室配出，随意缠绕在水泥杆的钢丝绳上，在微风中悠悠荡荡，一直到探照灯的灯头处。而且在塑料线上还发现了裂口，露出了铜线，在钢丝绳上还留有明显的由铜线引起的放电痕迹。

原来，夺走车老板生命的就是这根随意缠绕在钢丝绳上绝缘单薄的塑料电源线：由于风吹日晒、寒暑交替，且与钢丝绳的不断摩擦，薄薄的绿色塑料皮裂开了口子，使铜导线裸露在外。当风力较大时，导线随风悠荡，当导线被风刮到钢丝绳上时，钢丝绳便会带电。在车老板手握铁拉线的瞬间，正好刮风，钢丝绳正好带电，传到终端杆的铁拉线上，使车老板电击身亡。在风力减小，或者风向转变后，铜导线脱离钢丝绳时，铁拉线又不带电。因此在调查事故时，铁拉线上没有电。想到这里，我不禁毛骨悚然，为自己捏一把汗。因为在刚才调查事故时，用测电笔测量铁拉线并无电压，当时就有人用手抓了一下铁拉线。岂知这普通的铁拉线竟是随风而变的路边杀手。当手抓这看似普通的铁拉线时，谁能保证不突然来电呢？
