Distribution and Laws of Main Disasters of Power Grids

# 电网主要灾害 规律及分布

程永锋 等◎编著

本书系统地介绍了电网主要灾害的规律及分布图绘制方法,为电网防灾规划设计和减灾技术研究提供理论与技术。全书共分为6章,包括风灾、覆冰灾害、舞动灾害、地震灾害、地质灾害、雷害六种电网主要灾害的规律及分布。

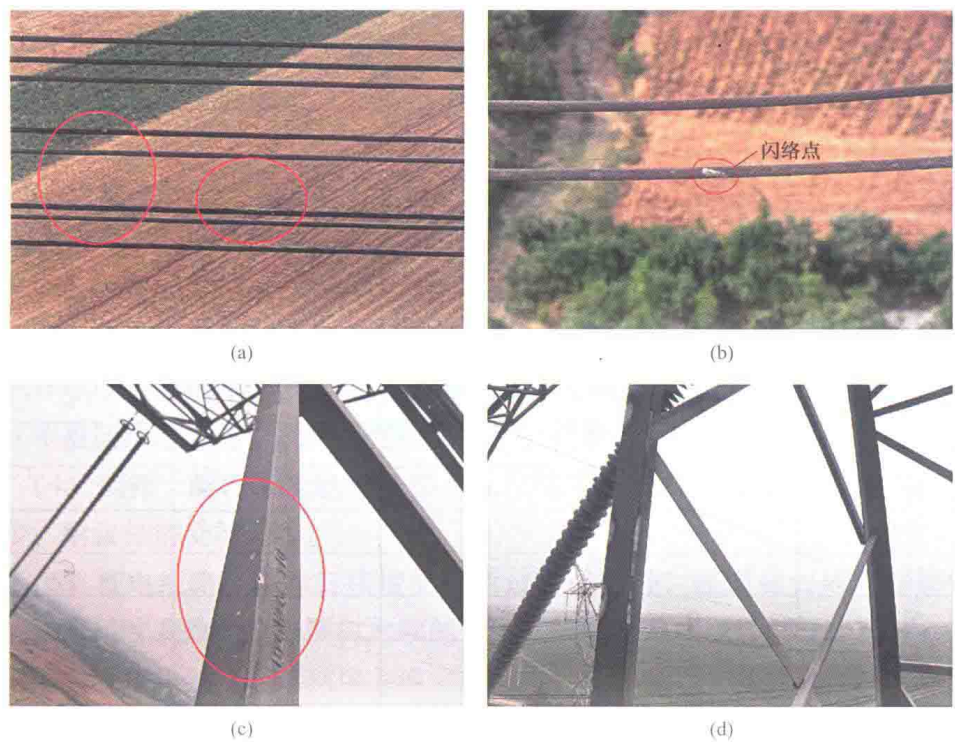
图 1-1 典型风偏闪络现场照片

(2) 风偏闪络引发跳闸事故。产生风偏闪络的原因是输电线路的空气间隙距离减小,不满足设计要求。线路中有大跨越、大档距、大弧垂或处于微地形、微气象区的导线,在强风作用下易产生较大风偏,风偏后导线对杆塔的最小空气间隙距离减小,不满足工频电压、操作过电压及雷电过电压的要求,发生导线对塔身放电,这种情况占绝大多数;其次是导线对距离较近的建筑物、树木、其他交叉跨越的线路等障碍物,因电气距离不足而造成放电。绝大多数风偏闪络是在工作电压下发生的,一般不能成功重合闸,从而导致线路停运。典型风偏闪络的情况如图 1-1 所示。

(a) 导线上闪络痕迹；(b) 引流线闪络痕迹；(c) 对塔身放电痕迹；(d) 对曲臂 K 节点上方放电痕迹

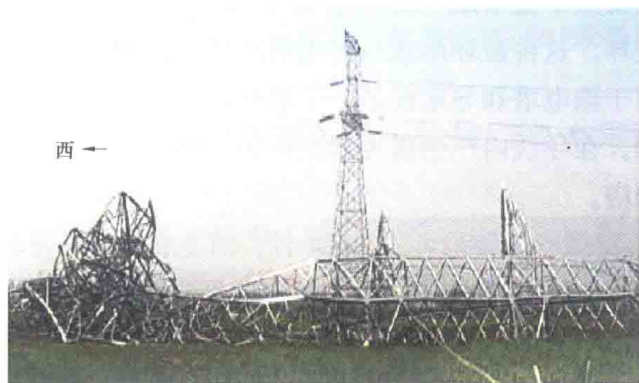
该线路设计时采用离地面 20m 高 10min 平均风速  $30\text{m/s}$ 。如图 1-2 (a) 所示，191 号塔位于龙卷风作用的中心位置，在龙卷风的作用下首先倒塌。从事故现场的破坏特征可以发现，该塔是由于塔身下部受扭转作用而发生破坏的。1、3、5 号线掉落在地面，塔身被扭成麻花状。3 号线的横担砸入地表深度达到 1m，5 号线的横担砸入深度较浅，其中部分导线被拉断。由于龙卷风的旋转特性，以 191 号塔为中心，倒塔呈现非常明显的反对称性。191 号塔在龙卷风所产生的扭转效应下倒塌，临近的 5 基塔发生反对称的倒塌。位于倒塔线路段两端的 192 号和 187 号铁塔的损坏情况如图 1-2 (b)、(c) 所示。

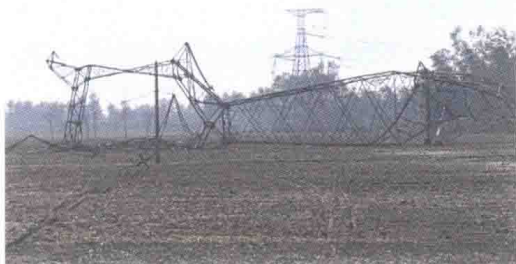
图 1-3 402 号塔受损情况

a. 飊线风致倒塔。2005 年 6 月 14 日，江苏泗阳 500kV 任上 5237 线发生飊线风致倒塔事故，一次性串倒 10 基输电塔，402 号铁塔倒塔情况如图 1-3 所示。大风同时造成邻近 500kV 任上 5238 线跳闸，2 条线路同时停止输电，对华东电网造成了严重影响。

塔地段的新袁镇的气象观测站观测到的最大瞬时风速为  $32.9\text{m/s}$ 。该线路设计时采用的最大设计风速为  $15\text{m}$  高  $10\text{min}$  平均风速  $30\text{m/s}$ 。通过现场调查发现，此次输电塔的倒塌具有基本相同的特征：塔腿部分没有损坏或者损坏不严重；引起倒塌的关键杆件并非设计计算的应力最大位置（主材底部、主材变截面处等），而是位于塔身的斜材位置；由于塔身段横隔面设置很少或没有，导致在塔腿上部的  $1\sim 2$  节间的斜材发生失稳，从而使整个结构发生倒塌。

机械过载主要集中在塔腿上部的塔身 1~2 节间位置,塔身主材失稳导致结构整体发生破坏。这种破坏形式与输电塔抗风设计规范中横隔面的布置数量有关。此外,由于输电塔和导地线是一个耦合的系统,输电线受风的作用产生严重的风致振动,在导线内产生很大的动张力。动张力对输电塔产生强大的拖曳作用,导致倒塔。

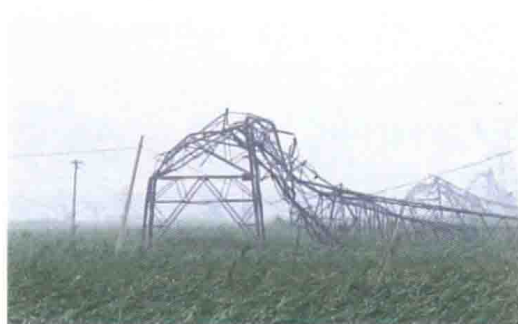
图 1-4 N131 号塔受损情况

b. 局地大风致倒塔。2009 年 7 月 24 日, 河北省辛安—彭村 500kV 线路发生倒塔事故, 处于同一耐张段内的 8 基直线塔倒塌, 具体倒塔情况见表 1-4, N131 号塔受损情况如图 1-4 所示。

| 塔号 | 塔型及呼高 (m) | 水平档距 (m) | 现场状况描述 |
|---|---|---|---|
| N131 | ZB1-Ⅰ (33) | 400 | 倒塔 |

该线路的设计风速为 20m 高 10min 平均风速 30m/s。根据气象部门提供的数据,事故发生时的 10m 高处瞬时最大风速为 30.1m/s,折算到 20m 高度的

风速达到 33.6m/s, 较原设计最大风速增大 12.1%, 风荷载比原设计荷载增大 25.7%。事故发生地地形较开阔, 现场勘查可见, 线路附近大量树木连根拔起或折断、围墙倒塌、砖场烟囱折断、庄稼大片倒伏、低压电杆及通信电杆倾倒。此次倒塔事故原因为最大风速超出铁塔设计风速, 导致铁塔构件实际应

力超出材料设计应力。多基铁塔连续倒塌的原因因为某基铁塔首先破坏倾倒，在垂直线路方向对临近铁塔产生很大的拉力，这些铁塔同时承受超出设计条件的风荷载，相继发生倒塌。

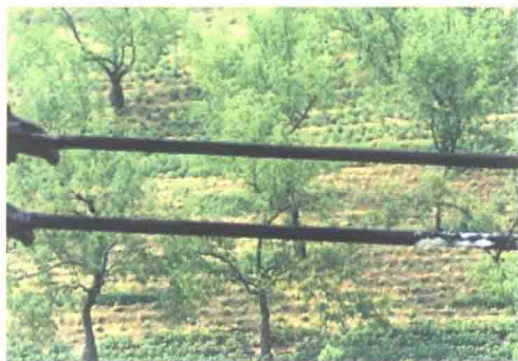
图 1-5 河南省郑祥线 36 号

1) 2004 年河南 500kV 三线事故。2004 年河南 500kV 嵩获二回线、获仓线、郑祥线发生风偏跳闸事故，郑祥线导线闪络痕迹如图 1-5 所示。此次事故均发生于海拔 500m 以下线路，通过对发生风偏闪络的杆塔构架上余留的电弧烧痕进行分析，可以反推出发生风偏闪络时的间隙距离分别为 0.98 ~ 1.15m，均不满足 DL/T 5092—

导线闪络痕迹照片

1999《110~500kV 架空送电线路设计技术规程》要求。虽然电弧烧痕点在强风的作用下存在一定的分散性，但仍然可以断定：2004 年河南 500kV 输电线路大面积风偏跳闸事故的发生主要是由大风引起导线—杆塔空气间隙距离减小造成的。设计时采用的风压不均匀系数为 0.61。发生事故时的风速虽然没有超过 30m/s 的设计值，但每次风偏跳闸后经反推验算，在风压不均匀系数取 0.75 的情况下，大部分线路的电气间隙已不满足 DL/T 5092—1999《110~500kV 架空送电线路设计技术规程》要求，因此发生了风偏跳闸故障。
