## 水上交通事故典型案例

YANGTZE RIVER WATER TRAFFIC ACCIDENT CASE

2006—2010

中华人民共和国长江海事局 编

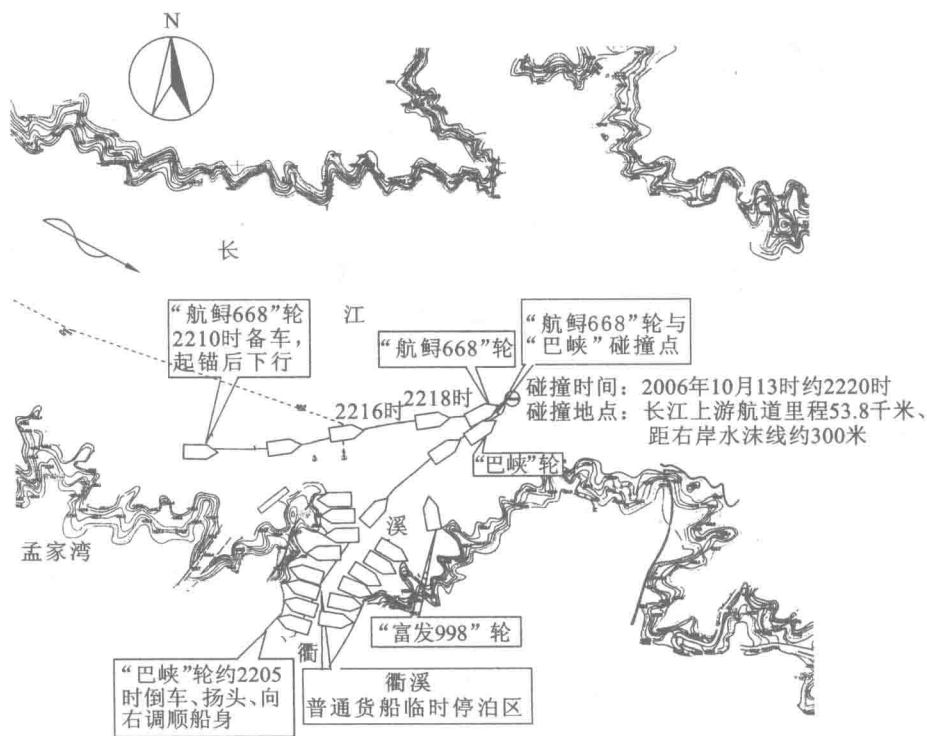
图1 “巴峡”轮与“航鲟668”轮碰撞事故示意图

约 2220 时,在三峡库区衢溪水域距右岸水沫线约 300 米处,“巴峡”轮左舷机舱部位与“航鲟 668”轮右舷首部约成 40°度角碰撞,碰撞后“巴峡”轮即变向、两船分离,随即发生第二次碰撞,“巴峡”轮向右倾斜并迅速翻覆,随后沉没。

约2220时“航鲟 668”轮右舷船首部与“巴峡”轮左舷机舱附近部位碰撞,碰撞后两船分离随即发生第二次碰撞,“巴峡”轮翻覆沉没。

“巴峡”轮及所载货物沉没,7人失踪;“航鲟 668”轮基本无损。

当班人员未制止无关人员进入驾驶台，客观上严重妨碍了当班人员的瞭望视线；出口门之前，未注意观察周围环境，未鸣放声号，也未使用规定的甚高频无线电话 06 频道与周围船舶进行有效联系，盲目驶出衢溪临时停泊区口门；驶出口门后，仍未注意周围环境和来船动态，直至紧迫局面形成，在驾驶台无关人员提醒下认为本船左舷有船。

当班人员认为左舷有船并处于紧迫局面时,未观察来船动态,在不了解、掌握来船相关信息的情况下,凭主观臆断盲目采取左舵 20°、双车进二的避让行动,客观上形成了横越“航鲟 668”轮船首方向,加速了紧迫危险形成,以致两船发生碰撞。

“航鲟 668”轮从锚地起锚下行后,未使用甚高频无线电话 06 频道与周围船舶进行有效联系;在经过衢溪临时停泊区时,未保持高度警惕和加强瞭望,未充分注意周围环境和来船动态。

当从雷达上发现有来船回波时,未进行密切观测;当用肉眼看到来船时,仍未密切注意来船动态,也未与来船取得有效联系,直至紧迫局面形成仍未采取相应措施。

当用肉眼看到来船、与来船未取得有效联系及来船动态不明时,未及早宽裕让清来船或立即采取减速、停车和倒车的措施。

1. 船舶驾引人员应切实加强自身责任意识 and 安全意识教育, 牢固树立“安全第一”理念, 严格遵守水上安全管理法律法规, 不断提高船舶驾驶水平和操作技能。

2. 船公司应吸取本次事故教训, 加强船舶管理、船员教育。

3. 船舶应严格遵守三峡大坝和葛洲坝坝上坝下船舶停泊秩序和过闸船舶现场通航秩序。

4. 船舶应严格遵守船用甚高频无线电话通信管理秩序, 航行、停泊时要确保甚高频 06 频道正常守听和通话, 避免船舶之间通讯联系不畅带来安全隐患。
