# 变电设备

## 带电检测与在线监测 应用成果案例集

## 案例 1 SF<sub>6</sub> 气体红外线检测发现 GIS 接地端绝缘子开裂

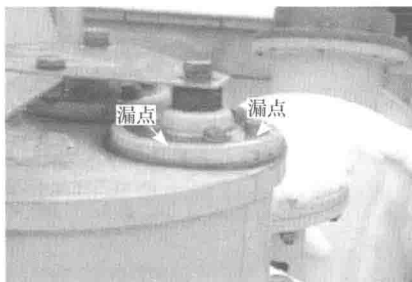
图 1-2 接地绝缘子外部漏点

C 相接地端绝缘子处漏气，用热水冲洗干净积雪后，发现从积水中产生大量气泡，并能清晰听到气泡破裂的“啵啵”声。接地绝缘子外部漏点、 $\text{SF}_6$  泄漏红外线检测成像图分别如图 1-2、图 1-3 所示。

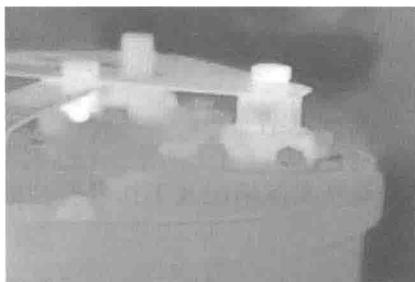
图 1-3  $\text{SF}_6$  泄漏红外线检测成像图

补气至额定压力 0.5MPa 后 72h 内再次报警, 说明该气室存在重大气体泄漏点, 工区随即利用最先进的 SF<sub>6</sub> 泄漏红外线检测成像设备对该气室外部进行检漏。检漏仪显示屏显示大量烟雾状气体从气室顶部积雪中冒出, 工作人员扒开积雪发现线路接地开关

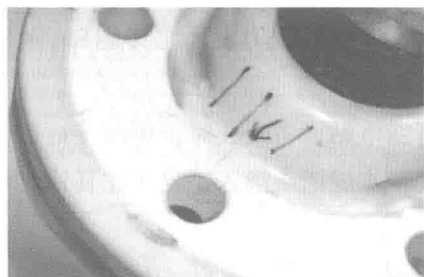
图 1-4 接地绝缘子瓷套裂纹

1 月 10 日天气良好，满足 GIS 设备解体的空气湿度要求，正式启动检修方案。开工前为确认该气室是否受潮，对该气室进行微水测试，测试结果  $76\mu\text{L/L}$ （运行标准  $250\mu\text{L/L}$ ）符合标准要求。随后根据施工方案回收该气室  $\text{SF}_6$  气体至微正压（回收气体量约  $50\text{kg}$ ）后，开始解体设备，主要解体工作有接地开关机构与隔离开关脱离、拆除接地引流排、清扫设备表面、清除原涂玻璃胶、拆除相关紧固螺栓。然后将该  $100\text{kg}$  左右接地开关从 GIS 筒体中抬出，对该线路接地开关接地端进行解体检查，发现 C 相接地端绝缘子纵向明显开裂，具体如图 1-4、图 1-5 所示。

根据现场实际情况及工作经验判断接地端绝缘子开裂主要由以下3点原因引起:

(1) 安装工艺不到位,绝缘子外压圈四周6只M10 $\times$ 40镀锌螺栓未按要求均匀紧固,不均匀受力引起接地端绝缘子产生应力,导致开裂。

(2) 设计结构有问题,户外接地端引出绝缘子朝天方向安装又无防雨措施,易引起积水或雨水渗入螺栓孔与绝缘子间隙间(接地端引出绝缘子的螺栓孔内侧锈迹说明存在积水),低温积冰水体膨胀产生应力,受力后诱发贯穿性开裂,即裂纹沿螺栓孔贯穿。

(3) 环氧树脂属脆性物质,抗内外力能力弱,铜质导电杆与环氧树脂绝缘子膨胀系数不完全相同,在冰冻或酷暑条件下会产生一定应力。

(500目砂皮及百洁布打磨,无水乙醇清洗,吸尘器清扫,无纺布拆洗)换上新绝缘子、相关密封圈及吸附剂后装配。完成装配后抽真空至133Pa,保持4h后真空度未发生变化,可确认该气室无漏点,充气至0.52MPa(厂家要求),静止24h后测微水合格(数据37 $\mu$ L/L)并检漏,法兰、螺栓四周涂玻璃胶密封。观察3天,气室SF<sub>6</sub>压力保持不变,设备运行正常,情况良好。

(1) 加强该部位安装质量监督力度,加装防雨罩,防止雨雪直接接触或阳光直射。

(2) 加强对该类结构接地端引出绝缘子日常巡视力度,尤其是SF<sub>6</sub>泄漏红外线检测成像,列入D级检修重点检查内容。

(3) 建议厂方在设计制造设备或进行变电站设备安装时,更改接地端引出绝缘子朝向,避免设备因无防雨措施,引起积水或雨水渗入螺栓(尤其针对户外设备),导致该类绝缘子开裂。

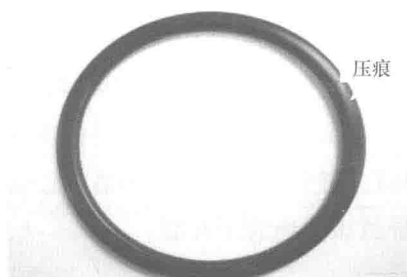
图 1-5 密封圈压痕

解体后检查密封圈弹性良好，表面无异物存在，但能看到一条不明显的压痕，疑似与绝缘子裂痕接触后形成。将开裂的绝缘子拆除，清理密封表面后

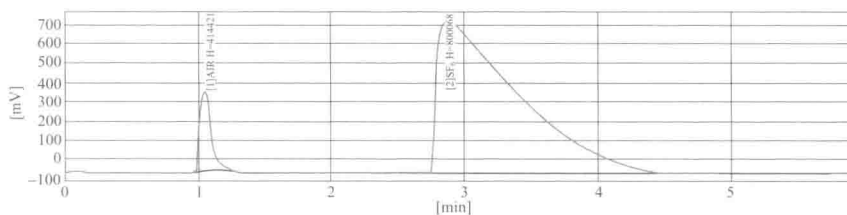
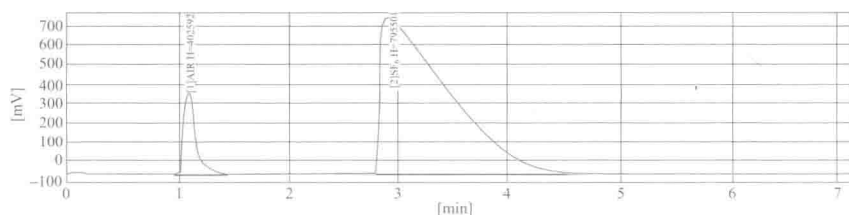
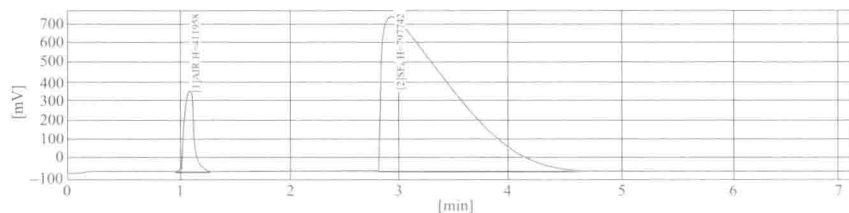
2012年3月对220kV××变电站GIS各气室进行SF<sub>6</sub>气体检测，在检测过程中发现该220kV GIS断路器三相气室均空气含量超标（环境温度20℃，湿度60%，设备压力0.62MPa），空气含量A相为2.26%，B相为2.32%，C相为2.35%，超出规定值（规程要求应不大于0.05%）。

检测人员对该220kV GIS断路器气室进行SF<sub>6</sub>气体检测，发现空气含量超标，如图1-6～图1-8所示。

通过对色谱图的分析发现220k断路器气室三相SF<sub>6</sub>气体中空气峰清晰可见，根据IEC 60480—2004《对电气设备产生的SF<sub>6</sub>检测和处理指南和用于其重复使用的规范》和GB/T 18867—2002《电子工业用气体六氟化硫》中规定的测试方法，根据标准样品的保留值定性，用归一化法计算有关组分含量。经重复性试验确认对照GB/T 8905—2012《六氟化硫电气设备中气体管理和检测导则》和DL/T 596—1996《电力设备预防性试验规程》的规定判断超标无误，即刻安排重新对这些气室抽真空并充装检测合格的新SF<sub>6</sub>气体。

图 1-6 220kV 断路器气室 A 相纯度分析

图 1-7 220kV 断路器气室 B 相纯度分析

图 1-8 220kV 断路器气室 C 相纯度分析

SF<sub>6</sub> 电气设备安装过程中严格按相关标准进行新气的验收、抽检，必要时加大新气的抽检比例、严格规范现场气室抽真空的时间。该方法类似于油中溶解气体分析诊断电气设备故障方法，对新气质量监测和设备内部潜伏性故障的发现有明显的作用。今后要进行更多的试验和改进，使此方法更加成熟。

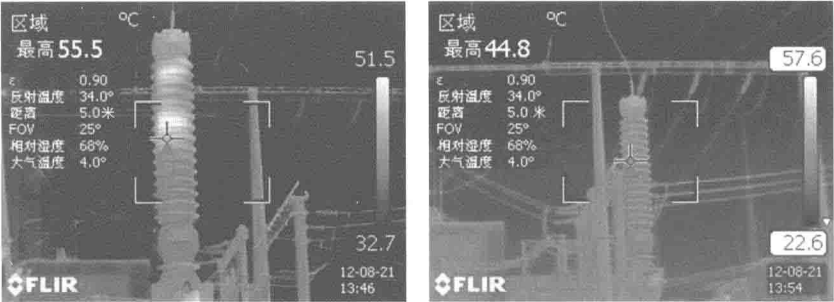
图 1-12

（2）红外线热像检测。发现 B 相避雷器中上部有异常高温区域，热点最高温比正常相同部位高出 10.7℃，根据 DL/T 664—2008《带电设备红外线诊断应用规范》判断，设备存在危急缺陷。图谱如图 1-12 所示。
