电力设备技术监督典型案例

# 变压器类设备

# 500kV 变压器运输冲撞导致夹件绝缘损坏

# 500kV 变压器高压套管末屏设计 缺陷导致运行开路故障

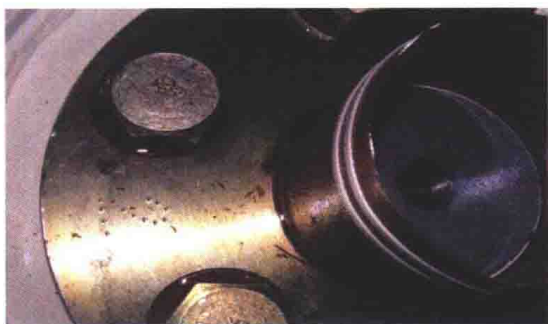
2009 年 2 月 15 日，检修人员打开箱顶定位销盖板检查，发现其内部绝缘纸板根部有放电击穿的痕迹，如图 1 所示。

轻摇即可取下绝缘纸板。检查发现其根部已经破损，且放电处周围纸板已损坏，无法将定位销与固定环可靠绝缘。铁心夹件与箱顶盖板部分导通，发生放电击穿。纸板损坏应是在主变压器运输途中，由于纸板遭受强力挤压所致。

图 1 定位销放电击穿痕迹

部分排油后，拆除原固定环和已损坏纸板，然后在定位销上套上新纸板，重新安装固定环，并将绝缘纸板可靠紧固。更换后的新绝缘纸板如图 2 所示。恢复盖板密封后，变压器进行真空注油，变压器各项试验数据合格后，恢复正常运行。

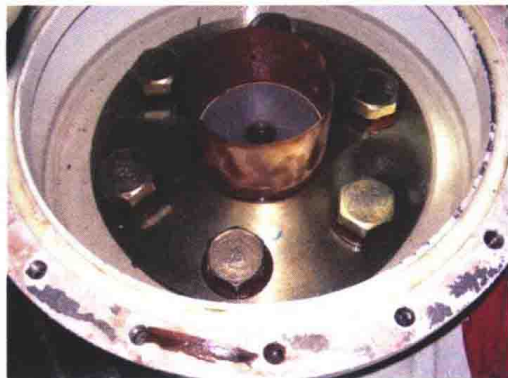
图 2 更换后的新绝缘纸板

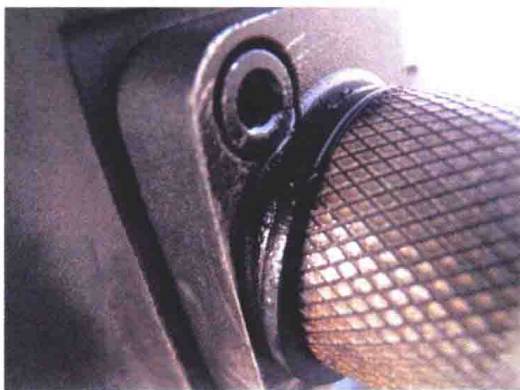
拧开A相套管末屏金属盖帽，发现盖帽内部冒出带有黑色杂质的绝缘油，如图1所示。当完全拧开末屏盖帽时，绝缘油大量流出。因漏油严重，无法继续对该套管开展电气试验。取A相套管内部油样进行色谱检测，结果显示油中含有乙炔。检查B相高压套管，发现其末屏周围同样存在渗漏油痕迹，如图2所示。清洁处理后对其进行试验检查，在测量末屏绝缘电阻时，测试电压只能升至230V左右，绝缘电阻测试值仅为80kΩ。进行末屏介质损耗因数及电容量测量时，加压过程中末屏处出现放电火花并冒烟，于是立即停止试验。综合上述结果，初步怀疑套管末屏接地不良，内部存在悬浮放

图 1 A 相套管末屏

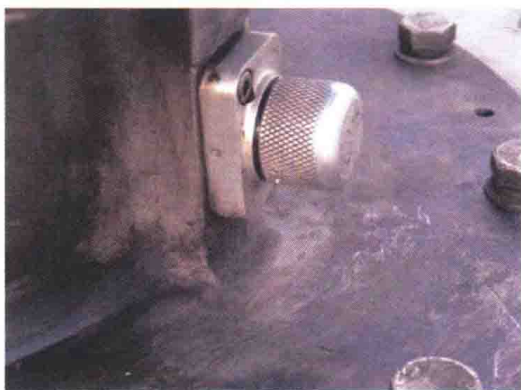
图 2 B 相套管末屏

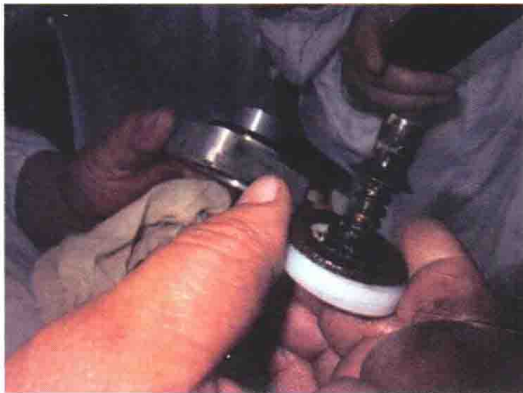
为进一步诊断内部故障，检修人员对 A 相套管进行了解体检查。解体前，检查套管末屏接地情况，发现末屏接地不良。解体后，发现末屏接地复位弹簧未完全弹出，如图 4 所示；末屏接地环未可靠接地，且末屏绝缘垫已严重烧损，如图 5 所示。

图 4 接地复位弹簧未完全弹出

综合分析 A 相套管解体和诊断试验结果可知，由于接地套与引线柱间卡塞造成套管末屏接地套弹簧未完全弹出，运行中末屏不能可靠接地，引起悬浮放电。长时间放电使绝缘垫烧穿，最终导致套管漏油。

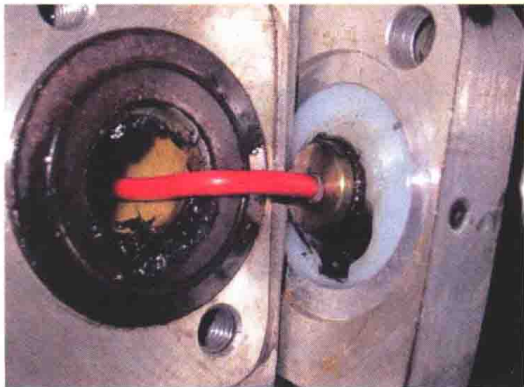
图 5 末屏绝缘垫已严重烧损

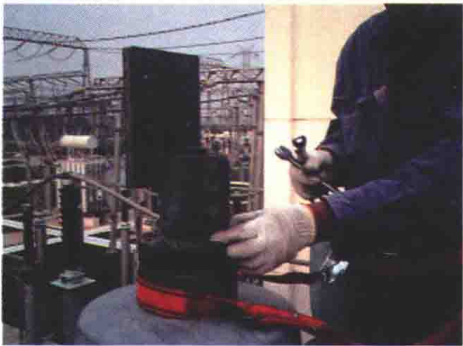
图 1 拆除套管接线板

经技术监督人员和厂家技术人员联合诊断分析，认为试验值异常是套管内部的导电回路接触不良引起的，可以现场进行处理。

本次拉杆螺栓紧固的力矩均统一为 120N·m，处理后低压侧直流电阻测试三相不平衡率为 1.16%，故障消除。

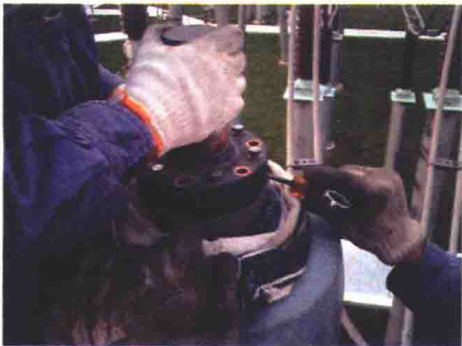
图 2 拆除连接导杆
