# 变电设备带电检测 异常分析典型案例

孙学锋 主 编  
王 涛 刘兴华 副主编

1.4.1 220kV××变电站 2 号电容器 A 相出线接头发热

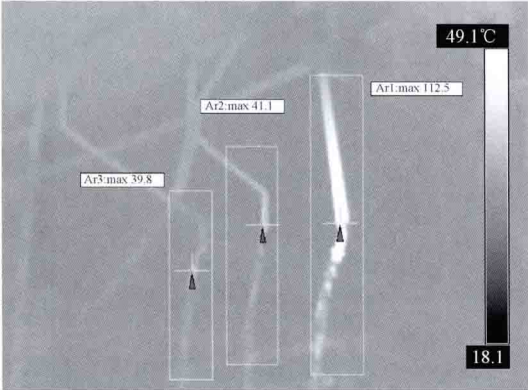
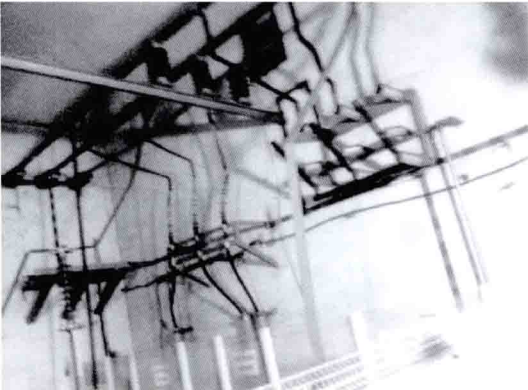
表 1-1 红外测温异常情况简表  
(220kV××变电站 2 号电容器 A 相出线)

| 分析及结论 | <p>诊断依据：《带电设备红外诊断应用规范》(DL/T 664—2008) 附录 A 表 A.1 电流致热型设备缺陷诊断判据。</p> <p>设备类别和部位：电气设备与金属部件的连接，接头和线夹。</p> <p>热像特征：以线夹和接头为中心的热像，热点明显。</p> <p>故障特征：接触不良。</p> <p>缺陷性质：一般缺陷（温差不超过 15K，未达到重要缺陷的要求），严重缺陷（热点温度&gt;80℃或相对温差 <math>\delta \geq 80\%</math>），危急缺陷（热点温度&gt;110℃或相对温差 <math>\delta \geq 95\%</math>）。</p> <p>诊断结论：C 相最高温度为 112.5℃，超过 110℃，属危急缺陷，建议尽快停电处理</p> | | |

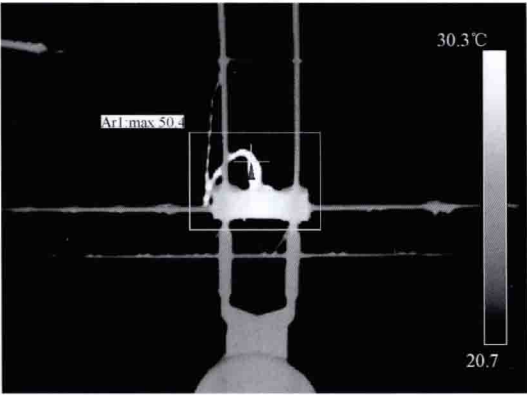
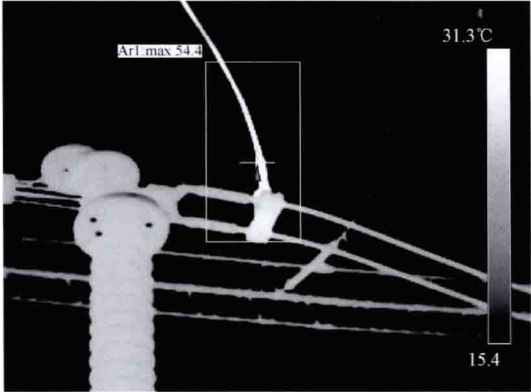
表 1-2 红外测温异常情况简表  
(220kV××变电站 22121 隔离开关 C 相)

| 分析及结论 | <p>诊断依据：《带电设备红外诊断应用规范》(DL/T 664—2008) 附录 A 表 A.1 电流致热型设备缺陷诊断判据。</p> <p>设备类别和部位：电气设备与金属部件的连接，接头和线夹。</p> <p>热像特征：以线夹和接头为中心的热像，热点明显。</p> <p>故障特征：接触不良。</p> <p>缺陷性质：一般缺陷（温差不超过 15K，未达到重要缺陷的要求），严重缺陷（热点温度&gt;80℃或相对温差 <math>\delta \geq 80\%</math>），危急缺陷（热点温度&gt;110℃或相对温差 <math>\delta \geq 95\%</math>）。</p> <p>诊断结论：C 相最高温度为 54.4℃，建议加强监测，结合停电处理</p> | | |

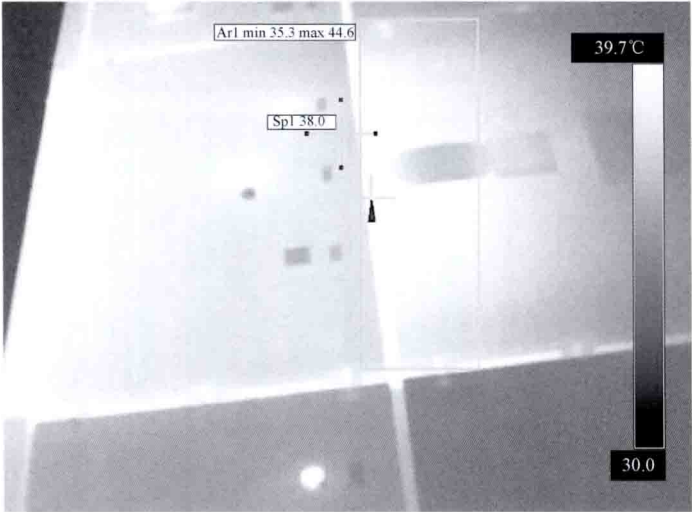
表 1-3  
红外测温异常情况简表  
(220kV××变电站 10kV 901 开关柜)

| 分析及结论 | 220kV××变电站 10kV 901 开关柜柜体有轻微发热，属一般缺陷，经调整负荷后，发热现象消失，建议加强监测，如有进一步发展应结合停电处理，同时在负荷增长后应及时进行红外测温 | | |

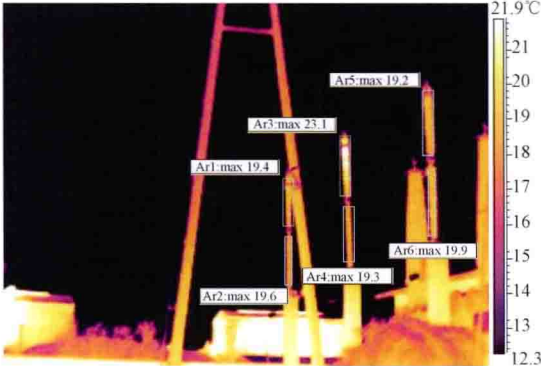
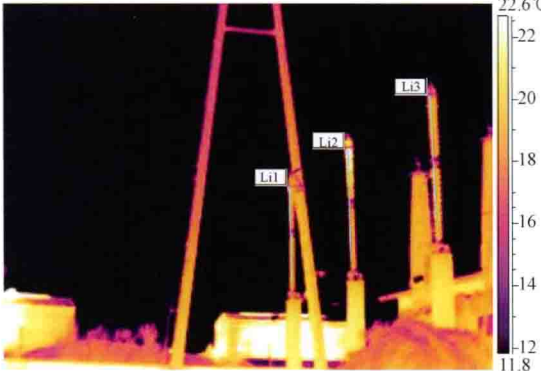
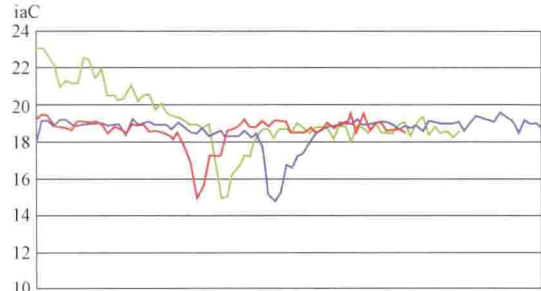
表 1-4 红外测温异常情况简表  
(220kV××变电站 220kV 1 号主变压器避雷器 B 相)

| 分析及结论 | 由线温分布图及红外图像可以看出, B 相上节温度偏高, 最高温度 23.1℃, A、C 相上节最高温度分别为 19.4℃和 19.2℃, 最大温差 3.9K, B 相上节可能存在劣化或受潮缺陷, 建议结合其他试验综合诊断 | | |

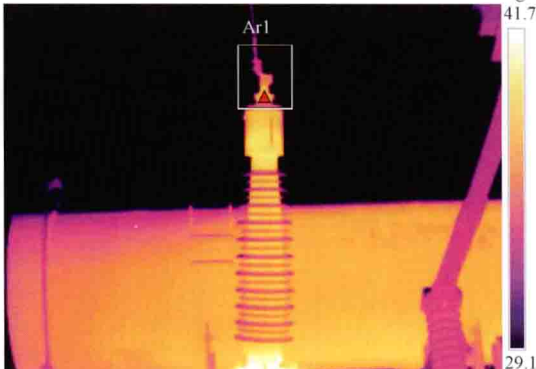
| | 诊断结论：1号主变压器中压侧套管顶部 B 相最高温度 45.7℃，A 相最高温度 37.3℃，C 相最高温度 37.1℃，A 相温度异常，最大温差 8.6℃，一般缺陷，建议加强监测，如有发展，结合停电处理 | | | | | |

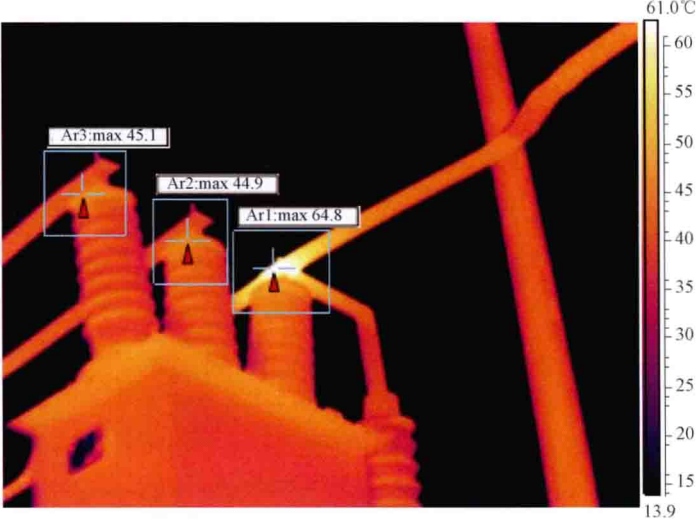
表 1-7 红外测温异常情况简表  
(220kV××变电站 2 号电容器放电 TV A 相导线压接处)

| 分析及结论 | <p>诊断依据：《带电设备红外诊断应用规范》（DL/T 664—2008）附录 A 表 A.1 电流致热型设备缺陷诊断判据。</p> <p>设备类别和部位：电气设备与金属部件的连接，接头和线夹。</p> <p>热像特征：以线夹和接头为中心的热像，热点明显。</p> <p>故障特征：接触不良。</p> <p>缺陷性质：一般缺陷（温差不超过 15K，未达到重要缺陷的要求），严重缺陷（热点温度&gt;80℃或相对温差 <math>\delta \geq 80\%</math>），危急缺陷（热点温度&gt;110℃或相对温差 <math>\delta \geq 95\%</math>）。</p> <p>诊断结论：2 号电容器放电 TV A 相最高温度为 64.8℃，较 B、C 相相同部位温度偏高，建议加强监测，结合停电处理</p> | | |
