# 钢轨伤损图谱

《钢轨伤损图谱》编委会

为提高现场作业人员和数据回放人员的专业技能,本书从各工务段征集大量的伤损,并多次组织探伤专业人员开展研讨,编撰了《钢轨伤损图谱》。本图谱以 B 显伤损图片结合伤损 A 显出波,并带有大量的钢轨伤损实际照片,从轨头核伤、轨腰伤损、螺孔裂纹、其他伤损、容易引发误判的图形等几个方面对图谱进行分类,供探伤广大干部职工学习、参考。

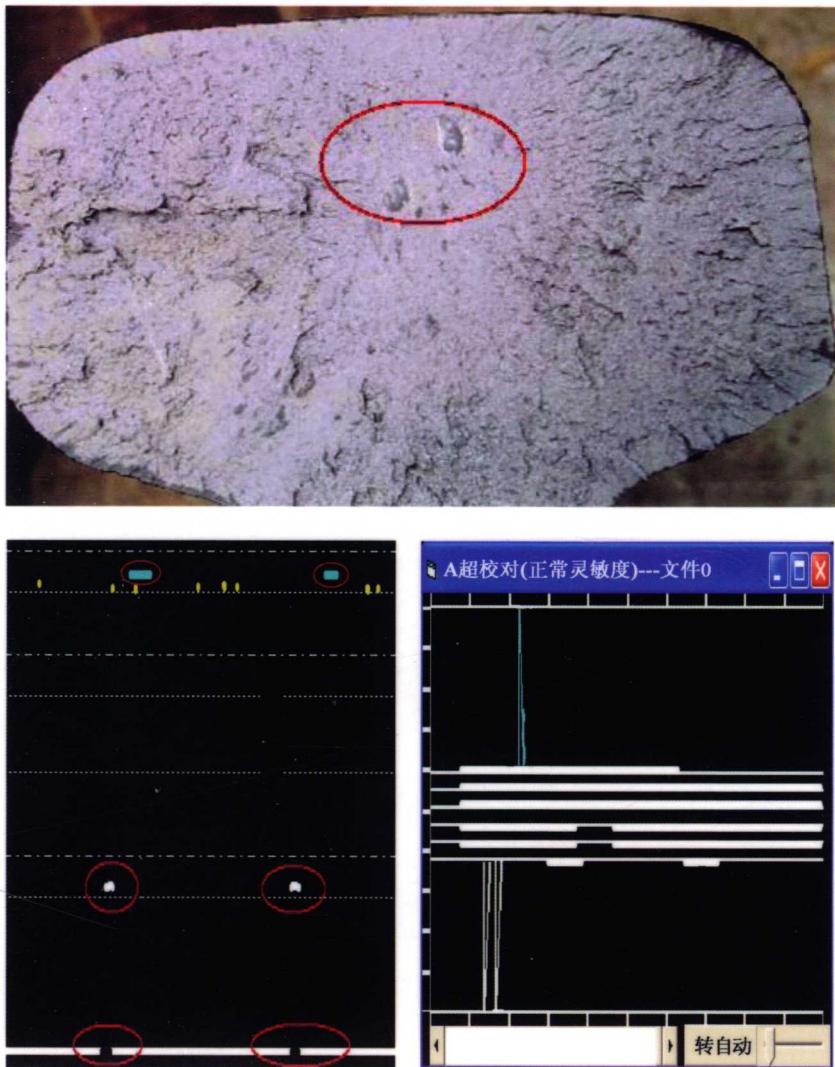
## 1.1 新轨轨头缺陷

0°探头和直70°探头在轨头范围内均有反射波，相对应的位置0°探头底波消失，现场复核确认后判定为重伤，属于典型的钢轨制造缺陷。

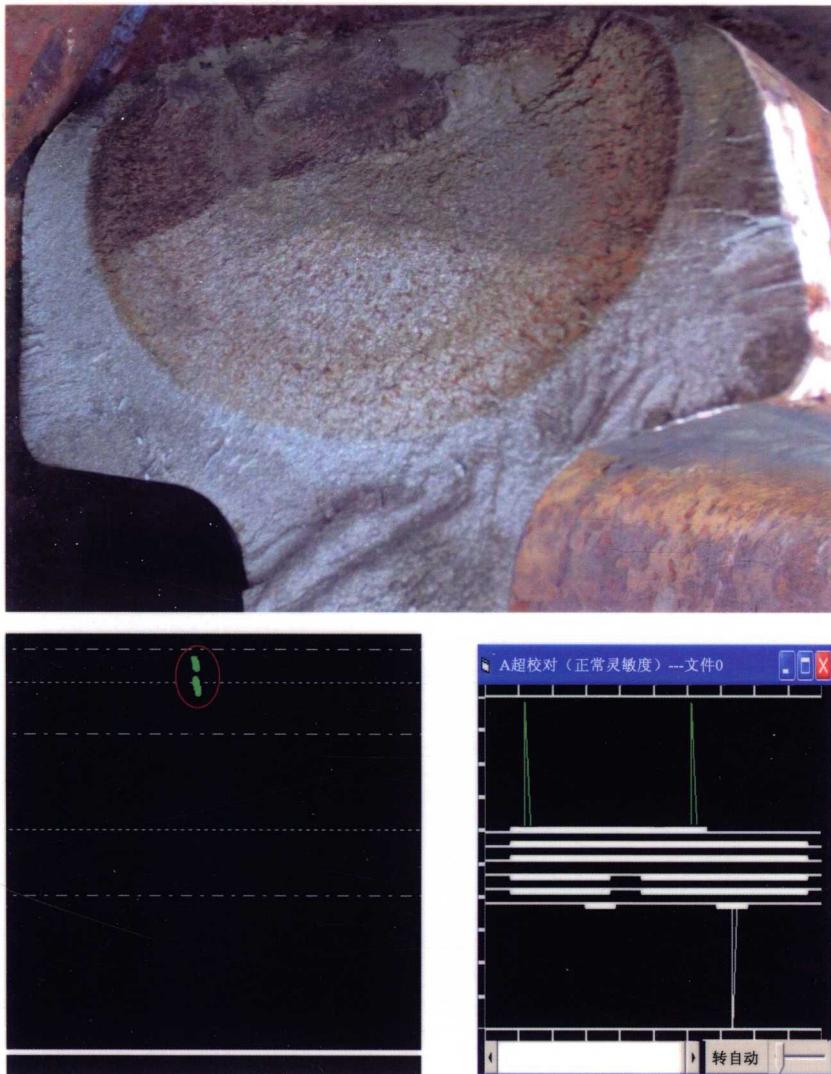
## 1.2 PG4 轨面擦伤引起轨头核伤

PG4 钢轨由于含碳量高、硬度大，裂纹敏感性强，轨面擦伤后产生马氏体发展形成轨头核伤，此类核伤无明显的发展渐变痕迹。

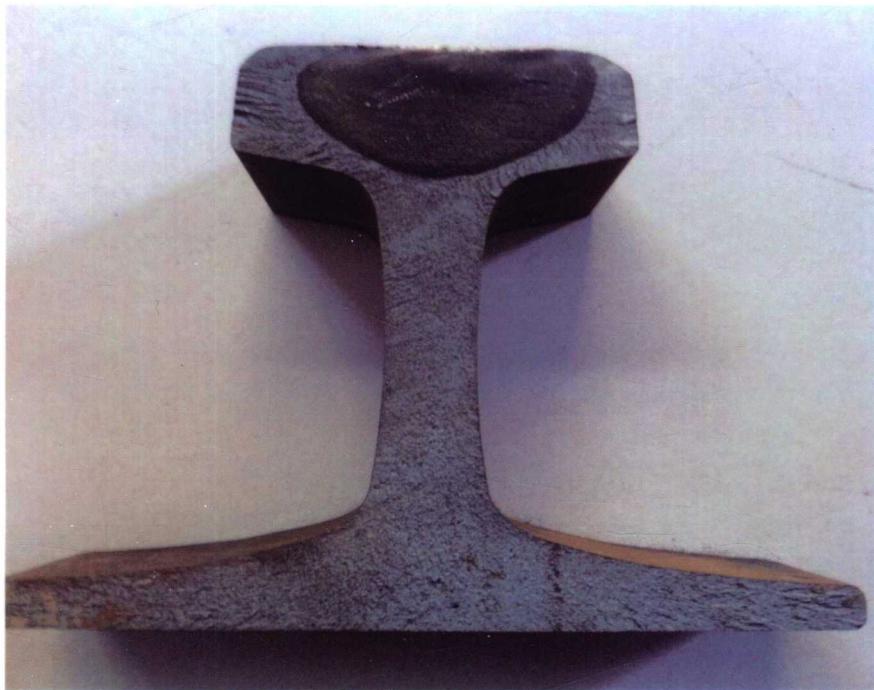
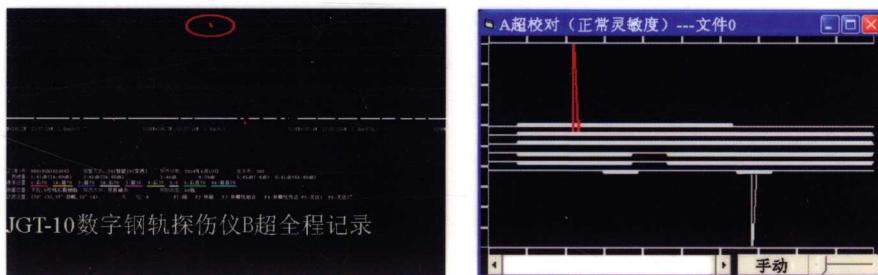
### 1.3 PG4 轨面擦伤引起轨头中心核伤

图中轨头中心核伤为钢轨擦伤后一个周期发展而成。对于现场发现异常回波经回拉复核后仍出波的,一是进行双机校对,二是手持探头从轨头顶面、侧面或颚部进行校对,防止漏检的发生。

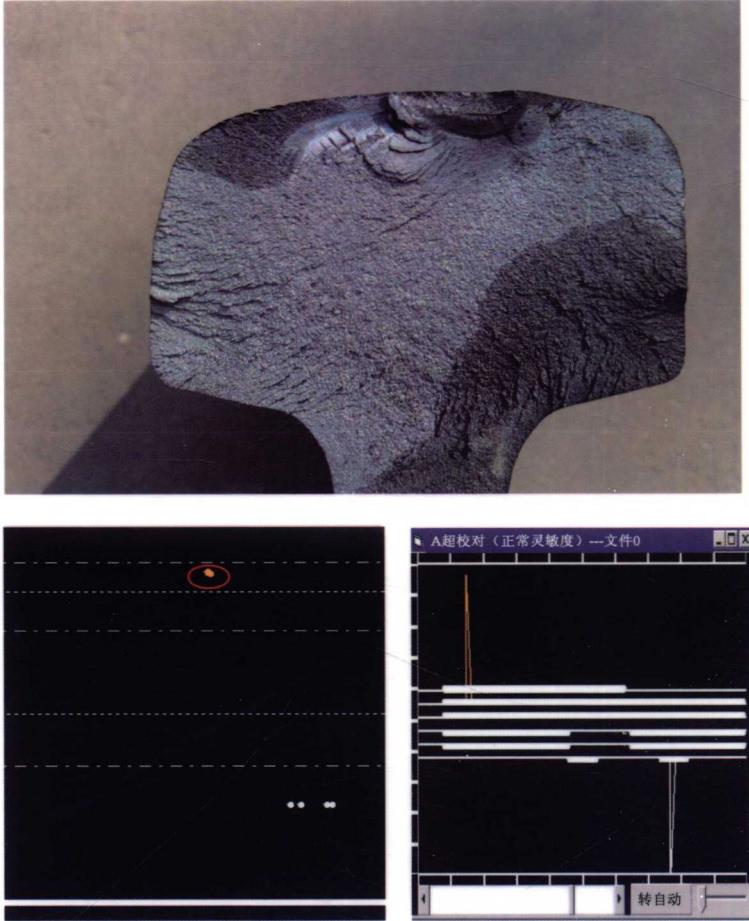
## 1.4 PG4 钢轨顶面下核伤

图中断轨处钢轨表面无擦伤痕迹，送中国铁道科学研究院分析后认定为钢轨擦伤引起的核伤导致断轨。

凡轨面状态不良地段，必须做到降速检查，眼盯示波屏，凡发现疑似出波现象必须进行回拉校对；仍然出波无法排除的，必须手持探头进行校对。对PG4钢轨的疑似出波现象要打破对常规钢轨伤损发展、判定的认识，做到“严一格、紧一扣”。

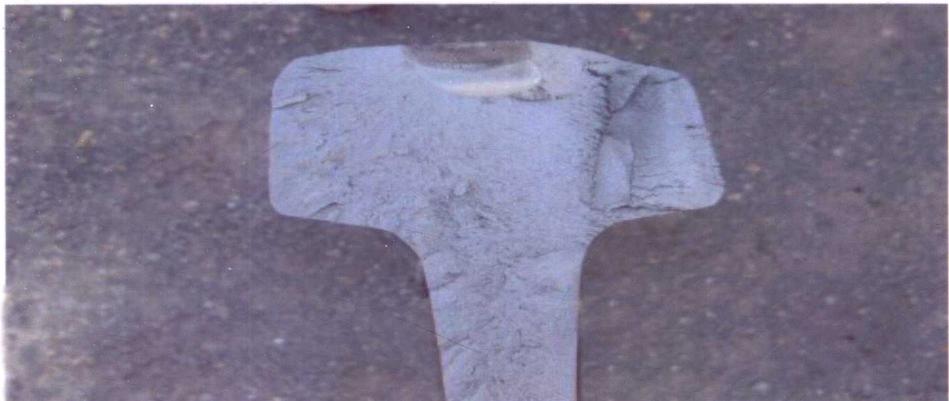
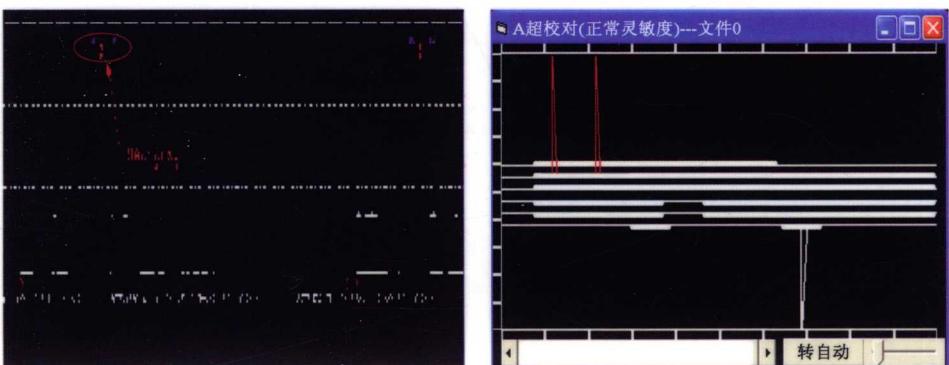
## 1.5 轨面擦伤形成核伤

擦伤引起的核伤发生在轨面擦伤处所下，主要靠直打 70°探头发现，图中伤损即为典型的擦伤下核伤回波。

PG4 钢轨擦伤后发展为核伤主要有 3 个特点：一是伤损紧贴轨面，由轨面向下发展而成；二是伤损位置居中，不位于传统意义上的轨头内侧或外侧；三是较轻微擦伤即可引发断轨，不能再以《铁路线路修理规则》相关标准判定其轻重伤程度。

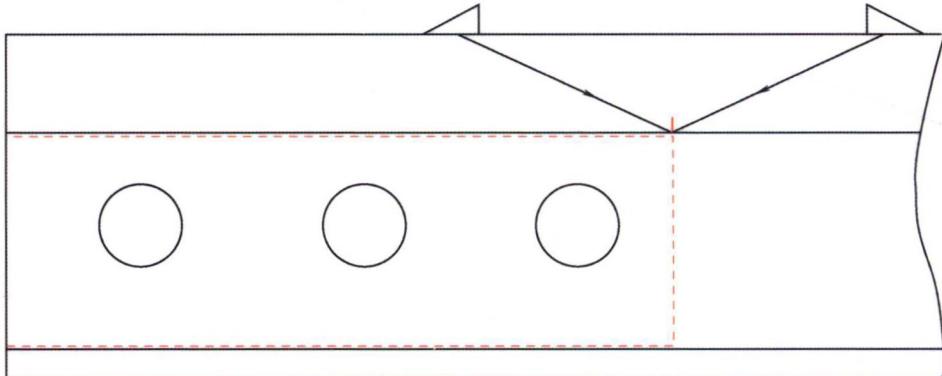
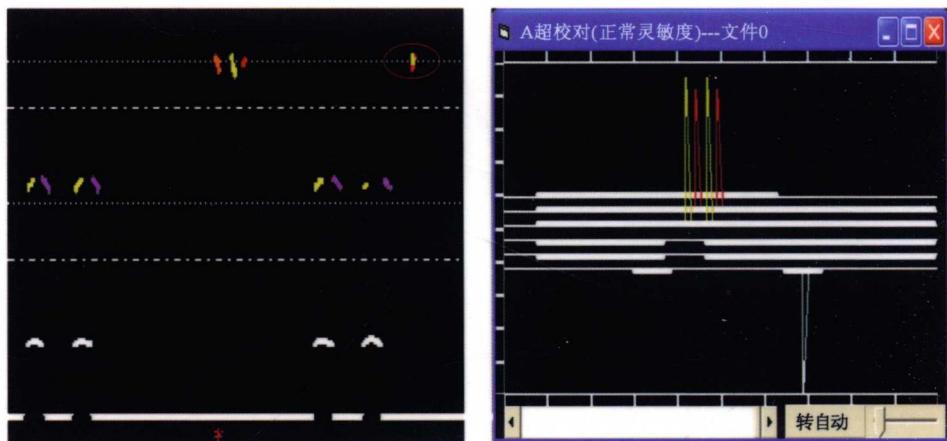
## 1.6 夹板卡损引起轨头核伤

若夹板端头卡损位置出现两个 70°探头(前内 70°探头十后内 70°探头或前外 70°探头十后外 70°探头)均有回波显示,说明大多情况下卡损已形成核伤,并向轨头内部发展。

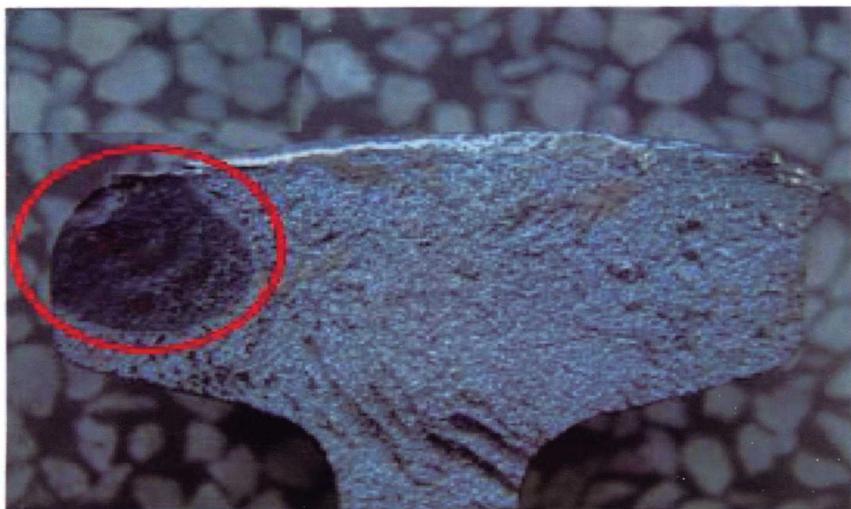
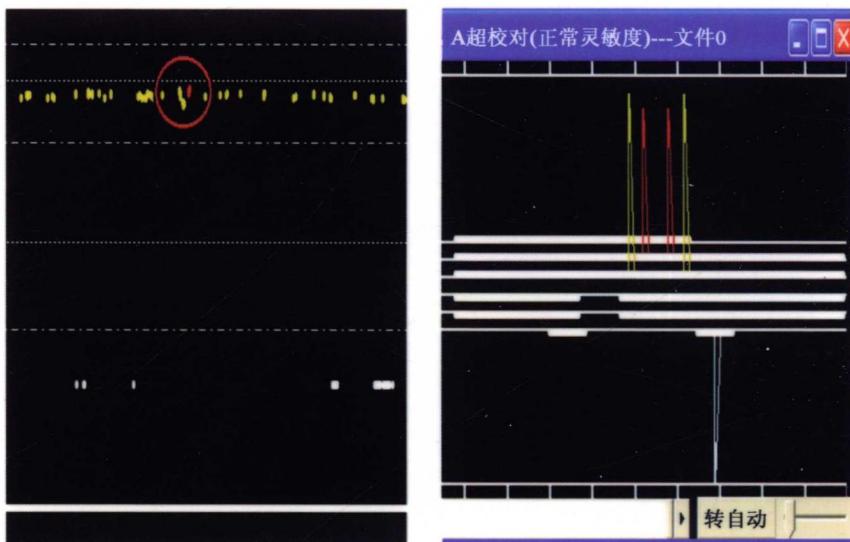
## 1.8 鱼鳞伤损下轨头核伤

有规律纵向排列的鱼鳞伤损下同时出现同一侧前后  $70^{\circ}$  探头伤损波，表明鱼鳞伤损向下发展为核伤。

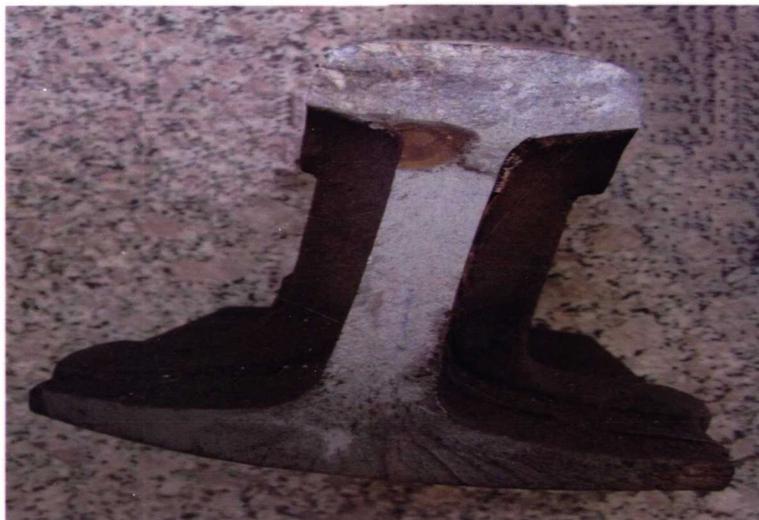
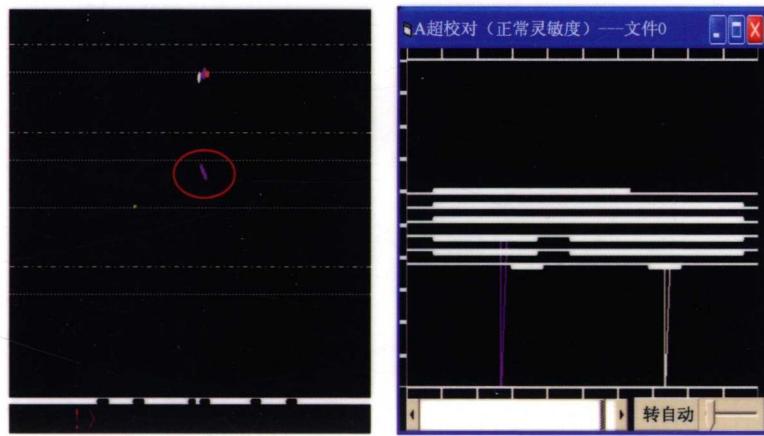
## 1.9 轨头下颚圆弧部位核伤

该处伤损为轨头下颚圆弧部位核伤,由于此处伤损有一定的倾斜角度,前37°探头在1.5~3.0格出现稳定回波。探伤工在作业时要重视前后37°探头对轨头至轨底部位裂纹的扫查,当出现回波时,应排除焊筋波的影响,认真进行校对。

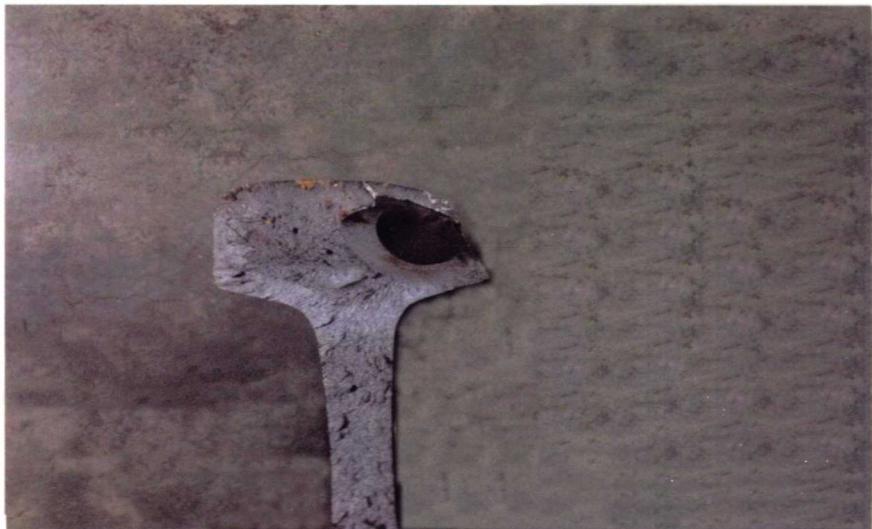
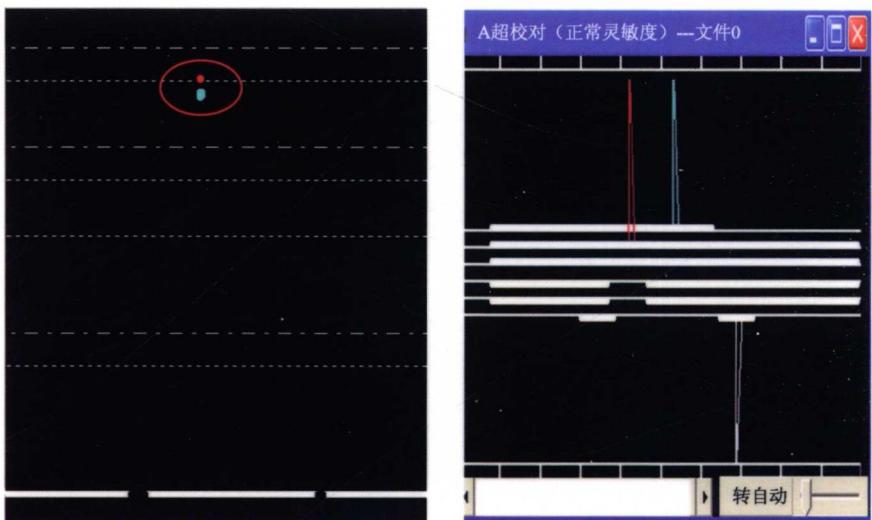
## 1.10 轨头核伤

曲线侧向磨耗地段核伤位移量较小,应使用单探头进行校对。对异常回波进行分析后表明该处伤损由于耦合不良,导致回波位移较小。
