## 输水隧洞病害及处理

中国水利水电科学研究院水力学研究所

一九九四年九月

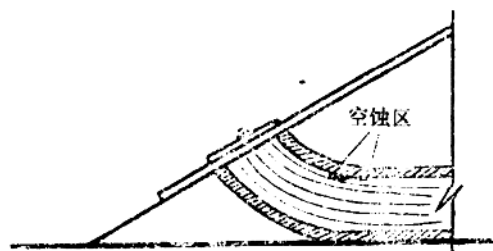
图6 广东龙井水库输水洞  
进口空蚀示意

10、广东龙井水库输水洞进口段<sup>[1]</sup> 由于进口体型不合理，产生空蚀。被剥蚀的面积达 $1\sim 2m^2$ ，蚀深30cm见图6。

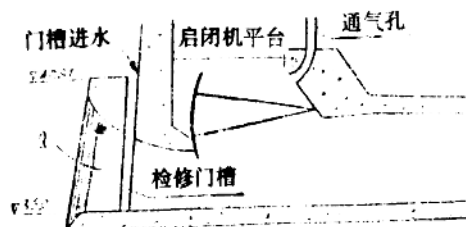
图7 浙江皎口水库坝内  
底孔进口布置

11、浙江皎口水库底孔进口段<sup>[12]</sup> 进口段为压力段。检修门槽置于上唇圆弧范围内见图7。1974年初建成，经多次放水运行，最大流量接近设计流量 $173m^3/s$ 。74年冬检修时，发现紧接门槽下游之上唇有明显空蚀破坏，螺纹钢筋裸露，深度达22cm，门槽下游两侧已有空蚀痕迹。

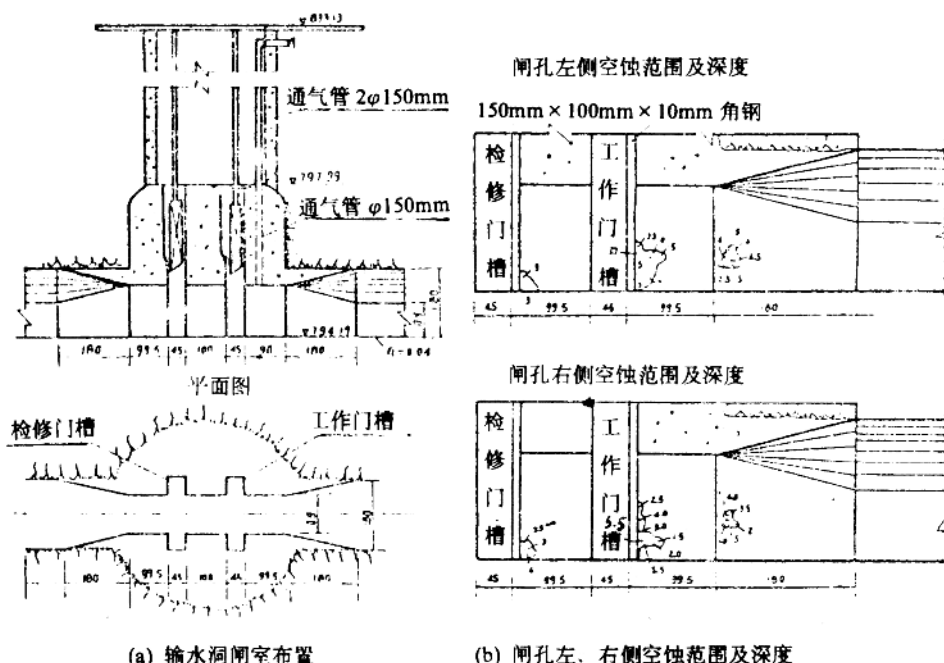
图 8 陕西桥峪水库输水洞 (单位:cm)

1975 年 5 月投入运行。当闸门局部开启时, 通气孔外听到噼噼啪啪的空穴炸破声和咚咚的响炮声。输水洞门槽为矩形门槽, 宽  $W=45\text{m}$ , 深  $D=45\text{cm}$ , 宽深比  $\frac{W}{D}=1.0$ , 下游没有错距。通过模型试验发现, 在左右两侧的门槽内, 形成一对称立轴旋涡, 引起闸门下游的空蚀; 在这种门槽的下游, 还有分离型空穴存在。在两种空穴的共同作用下, 在检修门槽和工作门槽之后以及渐变段内各有大小不等、深度不同的空蚀坑。门槽转角处角钢未见空蚀破坏, 紧接角钢的混凝土发生了破坏。1975 年详细统计了空蚀坑的深度和范围, 其结果见图 8(b)。破坏原因: 一是门槽和扩散段设计不合理; 二是闸门后洞身按明流设计, 实际运行时不能保证在各级流量时都是明流流态。

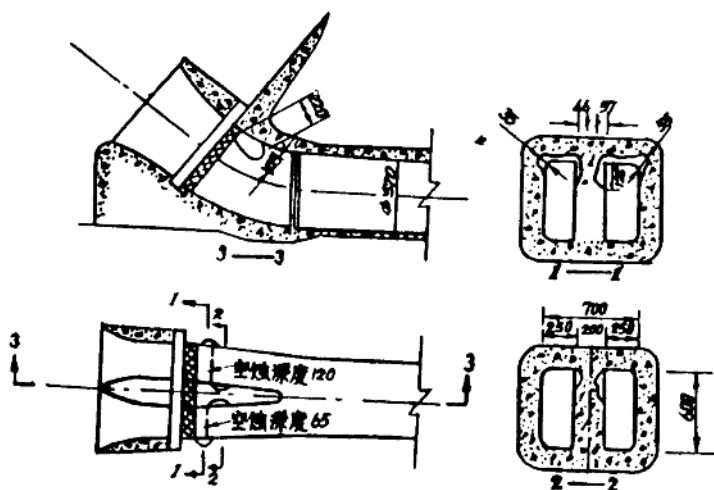
图 9 磨子潭泄洪洞进口段破坏示意 (单位: mm)

该洞自 1959 年至 1973 年 5 月共运行约  $510$  小时。1973 年 4 月 6 日检查发现空蚀破坏，5 月 6 日在闸门  $1/3$  开度下又放  $88$  小时，破坏仍在发展。其破坏部位在进口门槽下游顶部及侧墙约为  $2 \sim 3\text{m}$  范围内，最大蚀坑深度约为  $57\text{cm}$ 。中墩左侧受力筋裸露  $11$  根，温度筋裸露  $4$  根，中墩右侧受力筋裸露  $10$  根，温度筋裸露  $3$  根，顶部钢筋也已裸露（但尚未脱离混凝土）。

空蚀破坏范围及深度分布示意图 9。

破坏的主要原因是由于闸门槽进水，闸槽后布置不能适应收缩水流上缘轨迹，促使水流分离，压力降低，造成空蚀破坏。

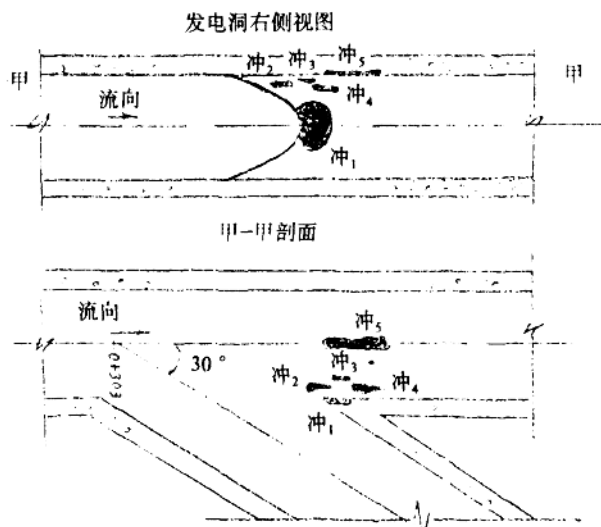
图11 河北西大洋水库泄洪洞发电洞右侧破坏情况

19、河北西大洋水库泄洪洞岔洞<sup>[12]</sup> 在接近主洞出口布置岔洞见图10。西大洋水库临时泄洪时，关闭泄洪支洞弧形闸门，由发电支洞临时过水，泄洪流速  $17.5\text{m/s}$  时发现输水洞有较大震动，出口水流不稳定。汛后检查，看出分岔处混凝土剥蚀严重；剥蚀深度一般为  $10\sim 20\text{cm}$ ，最大达  $30\text{cm}$ ，受剥蚀共五处，其中一处达  $5\text{m}^2$ ，见图11。

1. 冲<sub>1</sub>：高  $2.5\text{m}$ 、宽  $2\text{m}$ ，  
外露  $12$  根钢筋，最大淘深  $30\text{cm}$ ，一般剥蚀  $10\sim 20\text{cm}$ ；
2. 冲<sub>2</sub>：面积  $0.16\text{m}^2$ ，剥蚀  $5\sim 6\text{cm}$ ，外露  $1$  根钢筋；
3. 冲<sub>3</sub>：面积  $0.08\text{m}^2$ ，最大剥蚀  $5\sim 6\text{cm}$ ；
4. 冲<sub>4</sub>：面积  $2.25\text{m}^2$ ，最大剥蚀  $13\text{cm}$ ，外露钢筋  $1$  根；
5. 冲<sub>5</sub>：面积  $1.5\text{m}^2$ ，最大剥蚀  $7\sim 8\text{cm}$ 。

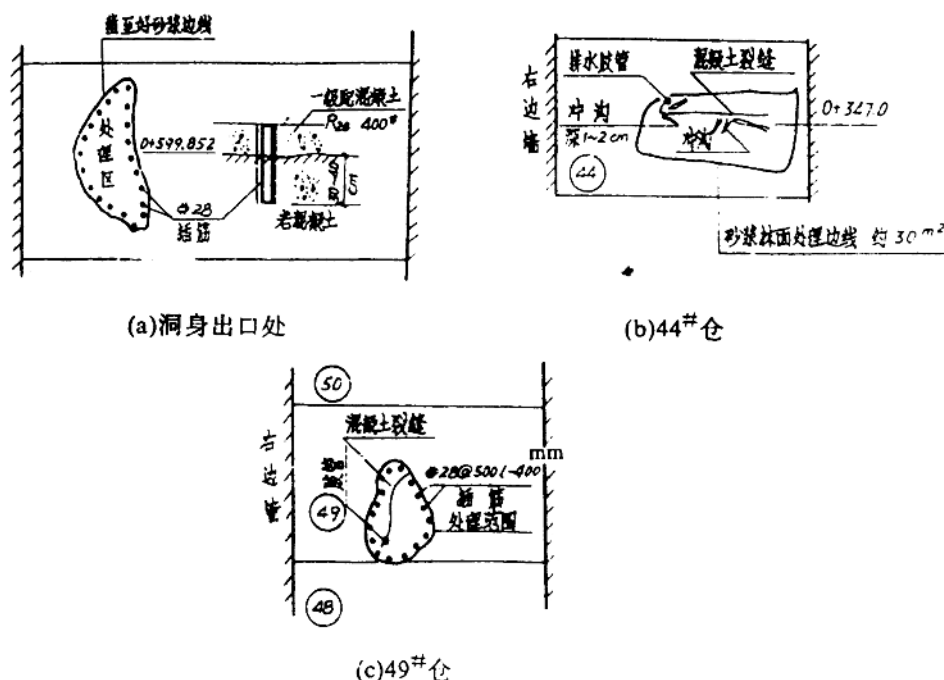
图 12 碧口右岸泄洪洞局部破坏和修补情况

24、碧口水电站右岸泄洪洞<sup>[14]</sup> 它是利用施工导流洞改建的“龙抬头”泄洪洞，出口设有一个扭鼻坎。1971 年 3 月截流过水。由于施工期紧迫、洞身混凝土质量差、洞子的体型尺寸较设计值相差较大，一般为 10~20cm 之间。底板浇筑高程控制不严，致使混凝土表面平整度差，各浇筑块之间错台严重，灌浆管头、钢筋头、混凝土残渣废弃物很多。经 5 年导流过水，1975 年 12 月下旬蓄水后进洞检查，发现洞底板遭严重破坏，除局部麻面外，混凝土表面砂浆几乎全部被冲刷、大骨料外露，大部分磨损 2~10cm，洞身右侧

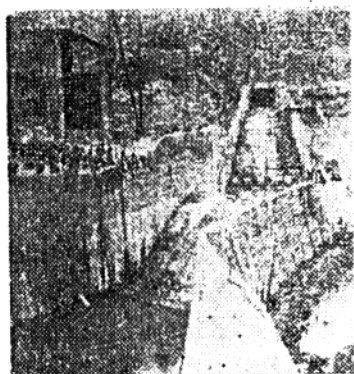
23、柘林水电站泄空洞<sup>[14]</sup> 它为压力隧洞，直径  $\phi 8.5\text{m}$ ，自 1972 年运用以来，消力池每年运行后均发生不同程度的破坏。破坏部位在左、右导墙、趾墩、消力池背水坡及护坦等处。此外，还有大面积的麻面，露筋达 6~19cm。消力池各部位破坏情况见照片 1。原设计泄洪洞下游消能为一级消力池，因流态差，消能不充分。后通过试验改为两级消能。因消力池长度不足及消能不充分，在两级消力池首部加设梳齿，池内加设消力墩。在陡槽末端布置五个矩形梳齿，二级池中设四个梯形消力墩。建成后曾多次泄洪，在高速水流作用下一级消力池池内的边墙、底板、梳齿及消力墩等消能设施反复发生空蚀破坏，并危及工程安全。这主要是消能设施体型不当造成的。

(a)消力池全景

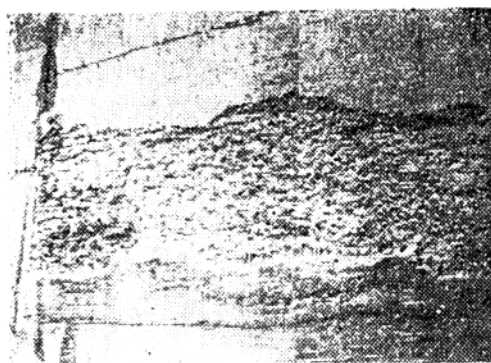
(b)左导墙破坏情况

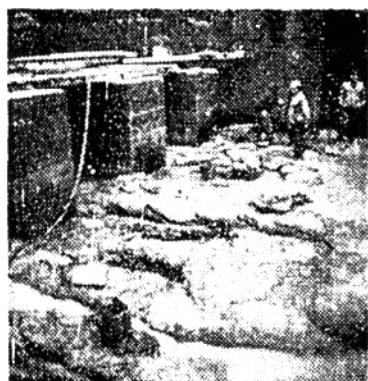
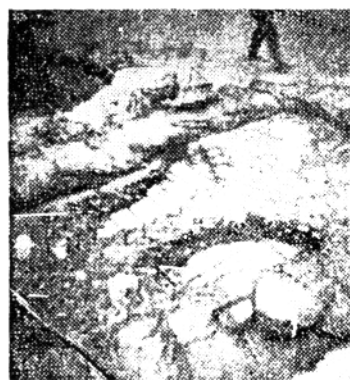
(c)(d)趾墩下游护坦破坏情况

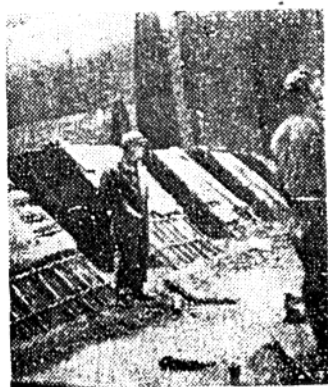
(e)消力墩下游坡破坏情况

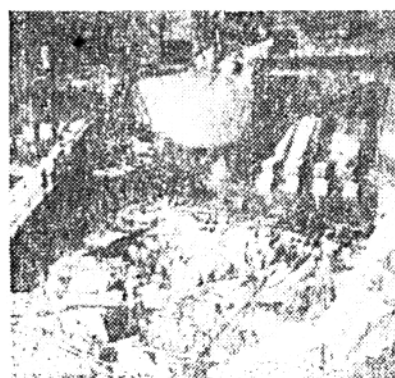
(f)二级消力池后河床破坏情况
