国家自然科学基金项目研究报告

# 水闸混凝土建筑物修补加固 调查总结报告

中国水利水电科学研究院结构材料所

一九九四年八月

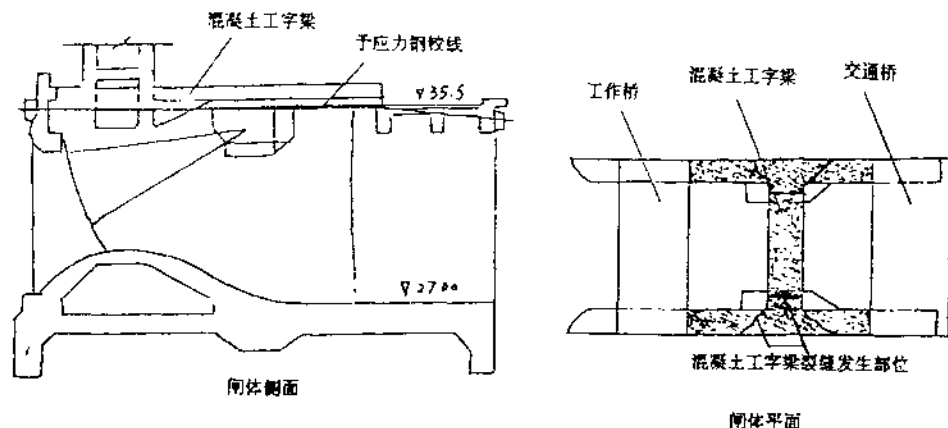
图 2. 杜家台分洪闸闸体加固部位示意图

分洪闸混凝土结构的加固修补部位包括原工作桥排架及大梁;闸墩及公路桥等。见图 2, 由于工作桥排架及大梁最大碳化深度已超过钢筋保护层(50mm),混凝土内钢筋锈蚀严重,表面出现裂缝和局部崩落,工作桥的病害已危及安全运行,因此有关部门决定,工作桥混凝土结构全部拆除,重新建一新的工作桥。

闸墩的裂缝处理是加固工程的主要工作之一,据调查,闸墩共有裂缝 651 条,多为垂直裂缝,裂缝多发生在公路桥上游处,以及牛腿以下的闸墩面上;有的裂缝已从顶裂至闸室底板,形成贯穿性裂缝,缝产生的主要原因是:

1. 上游淤泥过多,使地基产生不均匀沉降,使闸墩顶部受拉。
2. 当闸门部分开启时,闸室振动的影响。
3. 公路桥与闸墩固接,桥的热胀冷缩,使闸墩受弯、受剪荷载作用。
4. 公路桥车辆吨位和车流量超载,作用在闸墩上的竖向力过于集中而产生劈裂作用。

裂缝,呈自上而下发展的趋势,闸墩加高部位的混凝土裂缝成 $45^{\circ}$ 角扩展并至支撑梁,裂缝示意图如图2。其原因,可能是梁内应力作用和混凝土干缩所致,今后当进一步观察分析裂缝产生的原因,裂缝已在今年3-4月间用环氧树脂封闭。

每个闸墩在顶部从上游面至下游面打一直径为 60mm 的孔,穿入钢绞线,采用后张法对闸墩施加预应力。钢绞线 7 根为一束,张拉时对每一根钢绞线预拉 2.26 吨,然后分二级整束张拉,第一级为 16-60 吨,第二级 60-95 吨,19 号-27 号孔第二级拉力控制在 90-102.9 吨。加荷完成后保持 5 分钟,最后锁锚、卸荷、灌注砂浆封孔。

闸墩加高并在两墩之间加一混凝土支撑梁,支撑梁两端与闸墩加高部份浇注在一起,形成 H 型框架结构,闸墩加高部分又与原闸墩用锚杆相联,采取此技术措施,旨在加强闸室的整体性,减少闸门开启时闸室振动问题,以及防止闸墩裂缝的继续发展;支撑梁及闸墩加高部分的混凝土设计标号为 200#。

采取沿缝凿出 4-5 厘米的 U 型槽,用 525# 普硅水泥拌制预缩砂浆回填槽内,以此对裂缝进行封闭处理。

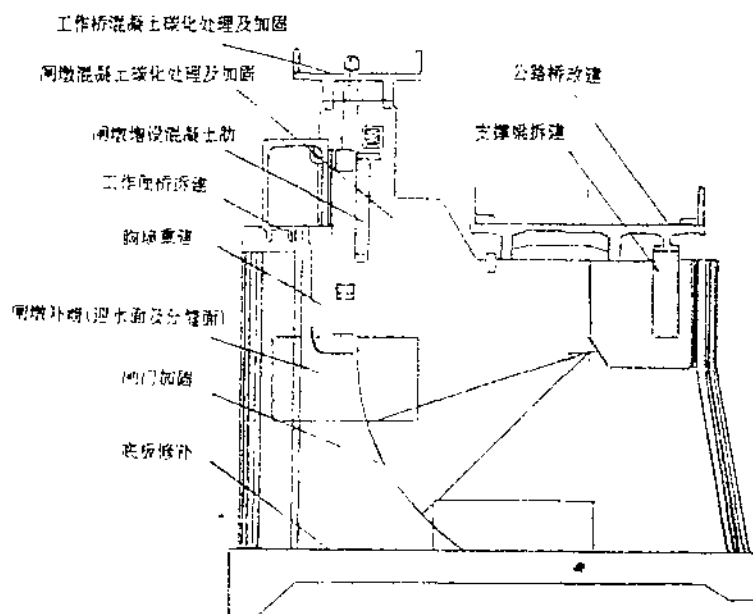
图 4. 埭山闸工程加固部位示意图

由于该闸始建于大跃进年代,工程在设计和施工上都存在许多问题,如主要部位混凝土设计标号偏低;每立方米混凝土的水泥用量偏少;粗骨料粒径过大等,导致混凝土的密实性、均匀性和耐久性都很差。工作桥、公路桥的混凝土结构产生裂缝,底板开裂渗水,闸墩混凝土表面严重剥蚀。水闸混凝土的碳化,钢筋锈蚀发展较快,混凝土钢丝网闸门锈蚀开裂等。混凝土的病害老化问题日趋严重。虽然经过几次局部的修补,都未能根本解决混凝土结构的安全运行。

1. 混凝土底板(包括下游护坦及消力池底板)的灌浆处理是成功的,到目前未发现该闸有渗漏迹象。孔洞的封堵层和裂缝的修补层,经有关部门检查,认为大部分部位不需再进行处理。

2. 63 年闸墩冻融剥蚀表面的喷砂浆修补层,经 20 年运行后发现喷层有局部脱落现象,同时发现喷层的厚度偏薄,一般在 1.5-20 厘米,并且喷浆层的厚度不均匀。但大部分喷浆层还有一定的粘接强度。

3. 79-80 年在公路桥、工作桥大梁等部位涂抹的环氧树脂砂浆和涂层,五年后检查时发现有色变,脱空和脱落现象,说明该材料在这些部位使用时耐久性能

(1) 胸墙全部拆除后重新浇筑,设计上改变了原胸墙的简支梁结构型式,取代为连续梁的结构型式,以此增加闸室的抗震性能。

(2) 工作桥排架间增加混凝土肋,下游闸墩处新增加支撑梁,也是提高排架和闸墩的抗震性能。

(3) 闸墩及工作桥排架的混凝土碳化层及冻融剥蚀层的凿除,并湿喷水泥砂浆进行修复。
