常见机械设计失误实例集

(三)

山东省煤炭科学研究所

(一九九〇年一月)

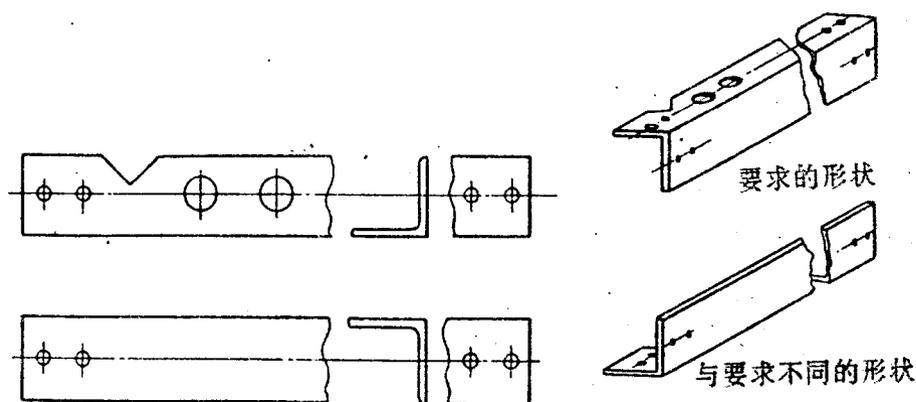
图一

制出的物件与所要求的形状不同(参照图1)。

本例失误就是因为省略了隐蔽部分的虚线而造成的。而且剖面图的画法也欠妥。

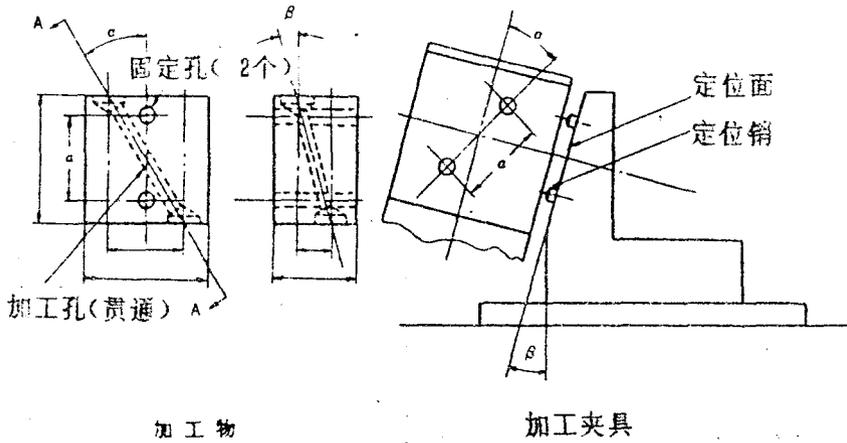
按上述设计加工出的贯通孔未向规定位置贯通。

仔细地查看图纸后，发现上述事故是由于没有画夹具图所致(看图不仔细造成的错误)。

图纸表达不充分(若有加工孔的断面图，就易理解了)。

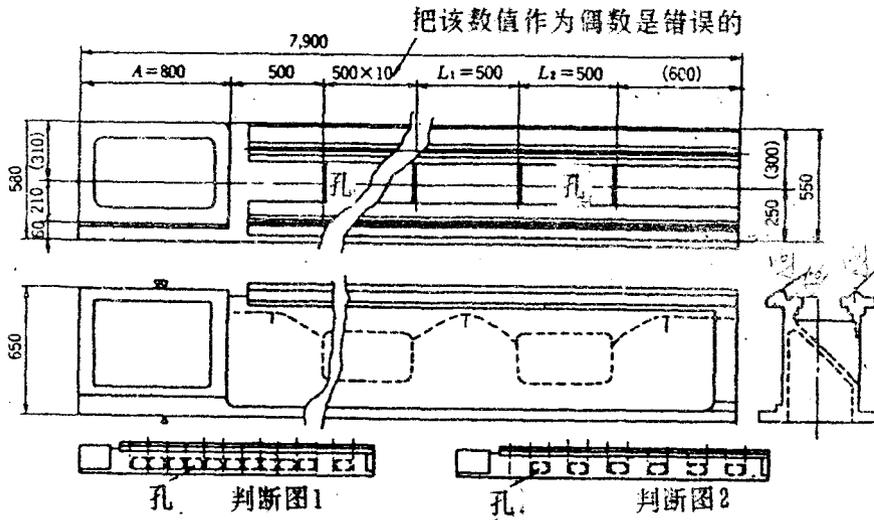
图1为这种车床床身之一例。把滑动面部分的骨架 $L_1 = L_2 = 500\text{mm}$ 作为一节距，并把10节距部分断裂而绘图。床身全长为7900mm，其中，主轴箱支承部 $A = 800\text{mm}$ ，滑动面左端部分为500mm，断裂部为10节距，即 $500 \times 10 = 5000\text{mm}$ ，滑动面骨架 $L_1 = 500\text{mm}$ ，带有切屑排除孔的骨架 $L_2 = 500\text{mm}$ ，尾架支承部 $D = 600\text{mm}$ 。

由图1中的判断图1所示可知，各骨架上设有切屑排除孔的床身机械强度较低，判断图2所示为每隔一骨架设有切屑排除孔的床身，其主轴箱支承部附近排除切屑困难。

切削时，具有充分的刚性，且易排除切屑的床身，应这样进行设计，把无切屑排除孔的骨架与有切屑排除孔的骨架交替配置，并且无切屑排除孔的骨架不能连续地配置二个。在断裂长尺寸床身进行绘图时，就应利用这种设计意图进行绘图，但在本例设计中，由于欠此考虑，因而导致上述故障。

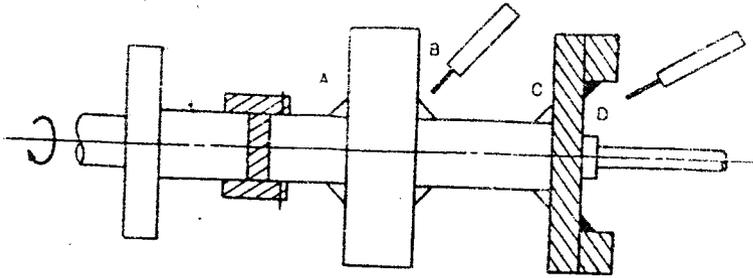
图1

由于现场使用五轴的焊接机械手，所以图1的D部、图2的下图所示的间隔100mm的填角焊部。由于电弧焊接机械手的焊枪不能进入其内，所以不能焊接。故而这部分就只有用手工焊接了。

其原因就在于对机械手焊接的焊枪动作认识不足。

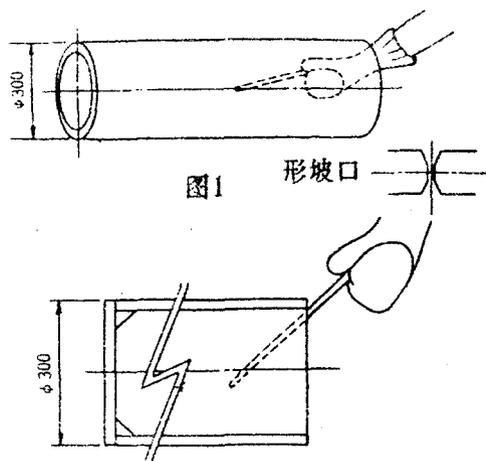
图1

由于上述原因而采用了图1下部所示的X形坡口。

由于图1上部的直径为300mm，因此焊接工人不能进入其内，而且由于X形坡口是以双面焊为前提的坡口，因而不能进行焊接。

设计者虽然也查阅了焊接手册，但对于焊接操作还是缺乏创造力。

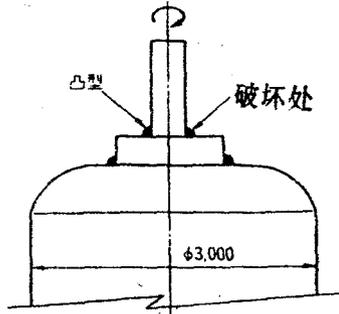
图1

一开始运转，就在图1所示处发生了破坏，干燥机主体完全飞散了。

(1) 角焊不可避免时，特别是交变载荷作用于回转体时，把图1所示的角焊形状定为凸型，这就在焊缝边造成极大的应力集中，因此是绝对不允许的。

(2) 如图1所示，把旋转轴与主体全部用焊接结合在一起，由于是试运转，主体不可能定心，因此主体运转时就会进行偏心旋转，异常地增加了由于交变载荷而发生疲劳破坏的可能性。

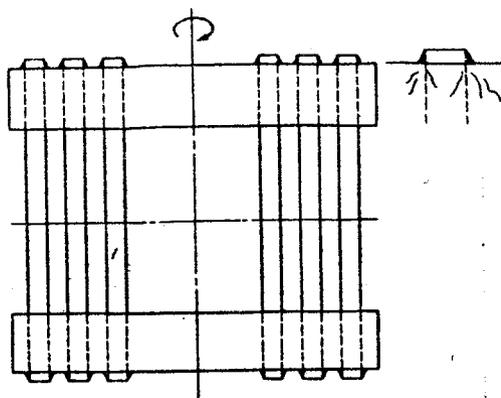
图1

作为焊接设计的基础经常予以强调的就是从几何形状来看，角焊特别容易造成应力集中，所以这种接头的形状仅限于不能采用其它坡口形状时才可采用之。特别是载荷为动载荷时，这点尤为重要。本例中，虽然能够避开角焊，但却采用了。为此，龟裂在图1中右图所示的角焊处产生了，并导致了破坏事故。

设计者只考虑了加工工时数，却对焊接结构中的力学欠考虑。
