# 中外医用X线设备维修实例

(第一集)

《医用放射技术杂志》编辑部

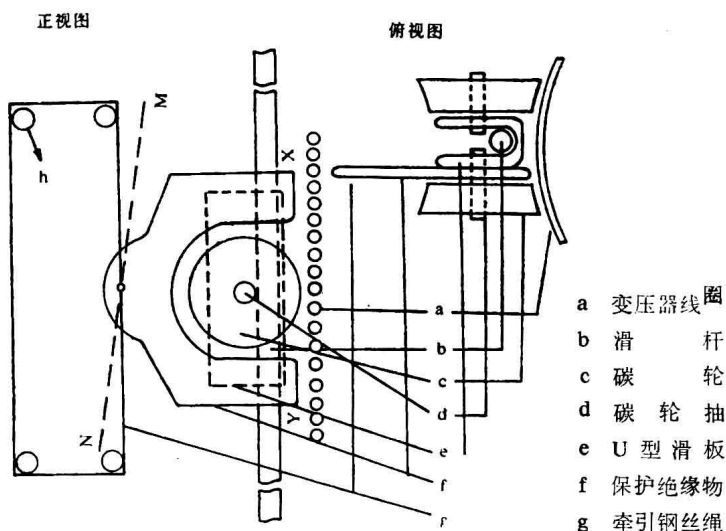
二、碳轮调节装置的基本构造和故障检修的注意事项。右图是碳轮调节装置基本构造示意图。

图中 a、b、c、d、e 是滑动或滚动接触，d 和 e、e 和 f、f 和 g 分别固定

在一起，滑杆 b 与电源线相连，借滑杆两端的弹簧力使碳轮压在变压器线圈上。当电源电压变化时伺服电机转动，电机带动牵引钢丝绳 g，并拉动碳轮 C 在变压器线圈 a 上

滚动，使电压趋向平衡。值得注意的是钢丝绳  $g$  必须与滑杆保持平行。

这是比较理想的电源调节方法，由于电源电压常常变化，碳轮就常常上下移动，要求碳轮与变压器线圈必须接触良好。在一般情况下接触是良好的，可靠的。但如果调整不当就会出现接触不良，特别象图中这种结构的碳轮调节器应该注意。我们在发现打火后就反复观察碳轮移动情况，结果发现牵引碳轮的钢丝绳与滑杆是不平行的，如虚线  $MN$  所示，假如碳轮朝  $M$  方向移动时，绝缘板“ $X$ ”端有一个向线圈的压力分量，在“ $Y$ ”端则有一个离开线圈的分量。当这两个分量大到一定程度时绝缘板“ $X$ ”端就会触及线圈将碳轮微微抬起，使线圈与碳轮的压力减小，造成接触不良，在曝光时因负荷加大，产生较大的电压降，碳轮处打火，严重时高压接触器在曝光时提前断开，甚至出现其它故障。

解决的方法就是仔细地调整导轮  $h$  的位置，使牵引钢丝绳  $g$  与滑杆  $b$  平行，并且拉紧，这样在碳轮滚动时才不致于使绝缘板一端触及变压器线圈，将碳轮抬起，造成接触不良。

另外，由于电火花烧灼，使线圈表面轻微的凹凸不平，这只要用细砂纸反复打磨擦净即可。

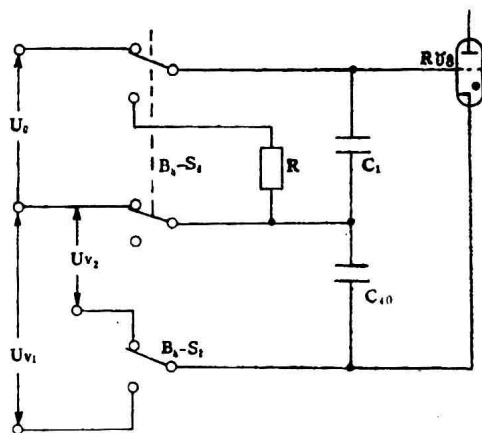
$B_8-S_1$ ：曝光继电器

**分析与检查：**经测量 3.2 秒~10 秒曝光时间是准确的。该机曝光时间从 0.01 秒~10 秒按对数关系设计成三个十进制单位即 0.01 秒~0.1 秒；0.1 秒~1 秒；1 秒~10 秒。每个十进制单位又分成前后相等的两个半时间其中间时间分别是 0.03 秒、0.32 秒、3.16 秒。可见上述故障发生在十进制的前一半时间内。当选择曝光时间时，通过齿轮传动，带动一个与特殊电位器 ( $B_8-P_{10}$ ) 同轴的凸轮，它每转动一圈使微动开关 ( $B_8-S_{11}$ ) 各闭合、断开一次。 $B_8-P_{10}$  是一个具有两个互相绝缘相差  $180^\circ$  角的滑刀以及无限位装置的电位器，它实际上起电压分压器的作用。在每个十进制前一半时间内，凸轮压合  $B_8-S_{11}$  使转换继电器 ( $B_8-S_1$ ) 工作，其接点接通由特殊电位器主滑刀组成的分压电路 ( $UV_1$ )，在后一半时间内它释放  $B_8-S_{11}$  使  $B_8-S_1$  断电，其接点接通由特殊电位器辅助滑刀组成的分压电路 ( $UV_2$ )。（如右图所示）。

限时器工作原理如图所示。当开机后直流电压  $U_0$ 、 $UV$  分别加在电容器  $C_1$  和  $C_{10}$  上。 $U_0$  电压为恒定直流， $UV$  电压随所选曝光时间变化。加在电子管 ( $R\ddot{O}8$ ) 阴栅极之间的电压是  $U_0$ 、 $UV$  电压的代数和。对于每一个十进制单位前一半时间内是  $U_0$  与  $UV_1$  之和，后一半时间内是  $U_0$  与  $UV_2$  之和。如破坏了这种规律，就会使曝光时间产生误差。

**维修方法：**通过以上分析，首先检查  $B_8-P_{10}$  两个滑刀，无接触不良现象。当调节 mAS 钮使  $B_8-S_{11}$  处于闭合位置时， $B_8-S_1$  不工作，测量其线圈两端电压正常，拔下继电器测量线圈内阻，结果是内部断线。更换一只同型号继电器后，曝光时间恢复正常。

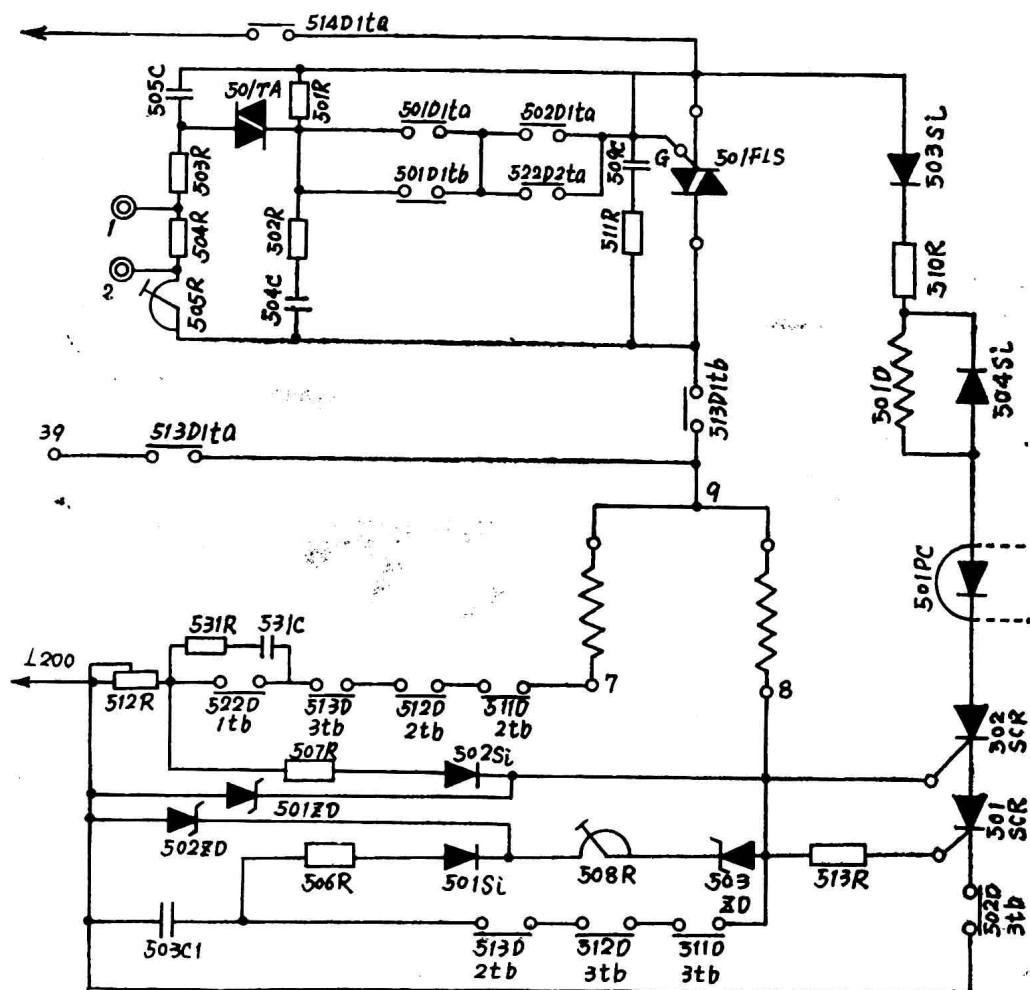
**故障分析:** 根据当事者提供的现象, 当给该机通电的一瞬间, 靠近控制处的一个电灯开关处出现一个很大的电弧。而后该机的旋转阳极X线管就不能启动了。据此, 我们分析会不会是因为该机通电的瞬间这个大电弧产生的干扰使机器的某一高灵敏半导体器件击穿, 造成了该机的旋转阳极启动电路出现故障, 而使旋转阳极X线管不能转动。在该启动电路中, 只有双向可控硅是最容易受外界干扰而起动的器件, 而且也是该回路中的主要器件。所以我们首先拆下该器件进行测量, 该可控硅确已击穿。同时也发现513D继电器的513D1ta与513D的1tb共用刀已烧断。可想通电的瞬间电流之大(见下图)。

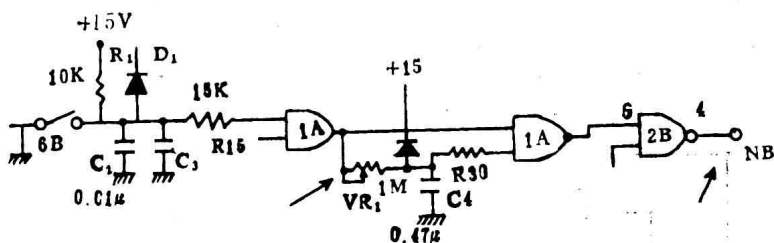
图 2

**故障例二：**照出来的胶片位置不正、偏向一边，摄影四分割时更为明显。

**检修方法：**调床下方 J05 印刷线路板的 VR1 电位器，产生这种故障的原因是胶片未全部进入带增感屏的夹片盒内，胶片的后缘露在夹片盒之外，因此点片后位置不正。调 J05 的 VR1 时用示波器测 J05 的 11B 点，标准脉宽是  $230\text{ms} \pm 50\%$ ，调一次用胶片试验一次，拧

开点片架的侧门，取出夹片盒，观察胶片进入盒内的位置，直到全部进入为止，见图 2。

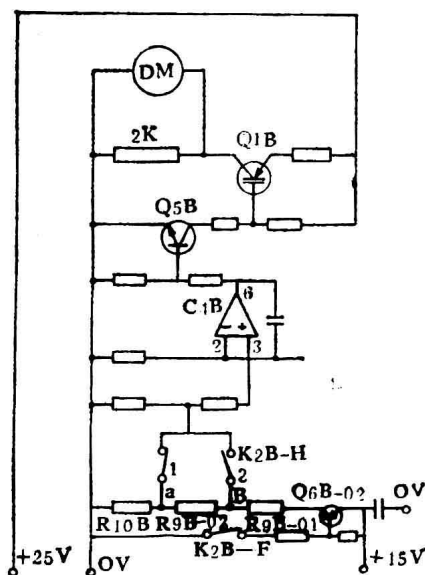
**四、减速方法：**BKZ—10 照相床的传送胶片系统，采用伺服电动机驱动。电动机的控制电路如左图所示。

图中 DM 为伺服电动机，Q1B 为功率三极管，控制电动机的转动和转速。C4B 为比较器，R10B、R9B-02、R9B-01、Q6B-02 构成信号输入分压器。当 Q6B-02 三极管未导通时，C4B 输入端 2 和 3 上的电压均为零伏，输出端 6 上管为零伏；当 K 2B-F 接通后，Q6B-02 导通，a、b 两点就会有正电压输出（b 点电压比 a 点电压高）。因此，C4B 的输出端“6”上有正电压输出。结果使 Q5B 三极管导通，随之 Q1B 导通，电动机 DM 开始旋转。C4B 输入端“3”上的正电压越高（在几伏范围内），Q1B 的导通状态越好，因此 DM 转

动的速度就越快，运送胶片的速度也就快。反之就慢。

图中状态为 a 点电压馈给 C4B 的“3”上, 为慢速转动; 当 K2B~H 高速运动继电器工作后, 切断 a 点电压, 接通 b 点电压, C4B 的输入端“3”上得到 b 点的电压,

电机随即变成快速运转。如果改变 R9B~02和R9B~01 的电阻值,降低b点的输出电压,就会减慢 DM 的运转速度。根据这一原理,我们将 R9B-01 的电阻从 300 $\Omega$  换成 450 $\Omega$ ,把 R9B-02 的阻值从 300 $\Omega$  换成 150 $\Omega$ ,使  $300 + 300 = 450 + 150 = 600\Omega$ ,这样就能达到既改变(降低)了 b 点的电压,又保持 a 点的电压不变,而且还能保持 b 点电压 > a 点电压。由此保证了减慢的电机 DM 的运转速度,仍大于机器规定的由 a 点电压控制的慢速运动速度。这样改装的结果,可使胶片的运送速度减少约 1/4,达到完全消除静电污迹的目的。
