# 溢洪道破坏的分类及处理分析

水利水电科学研究院水力学研究所

一九九三年七月

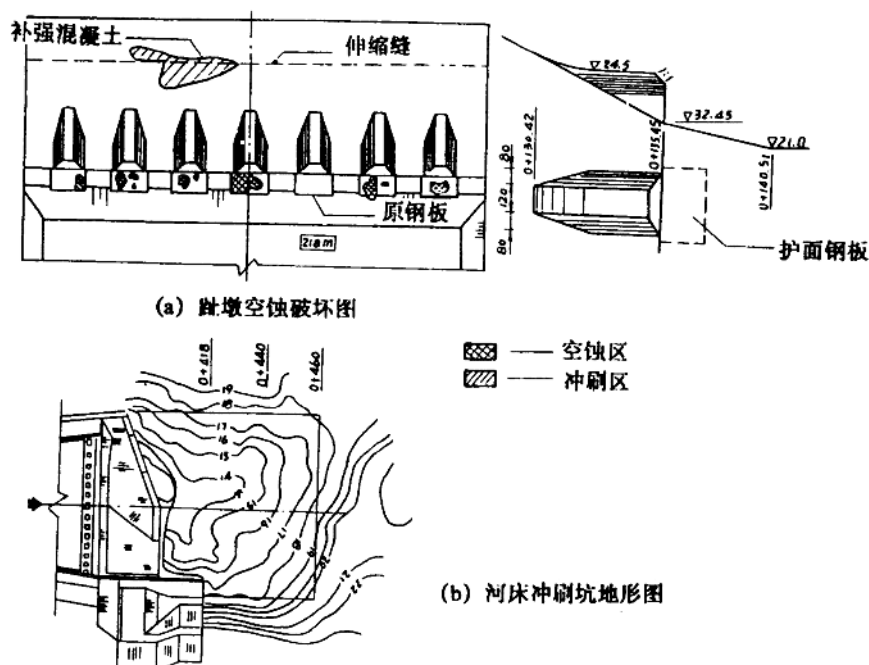
1. 柘林水电站(土坝坝高 63.5m)第一溢洪道(岸边陡槽式)<sup>[6]</sup> 三级消力池、底流消能。各级消力池均遭不同程度破坏: 一级消力池陡槽下部伸缩缝处, 被冲面积约  $13\text{m}^2$ , 最大冲坑达 25cm, 趾墩下游底板上护面钢板全部冲走, 并有冲蚀坑, 深度一般为 10~15cm, 最深为 18cm, 见图 4。一级消力池底板普遍磨损; 二级溢流面左侧严重磨损; 三级消力池下游与河床衔接处被冲刷, 最深处为护砌段表面以下 3.3m。

图 4 柘林水电站第一溢洪道一级消力池趾墩空蚀和河床冲刷图

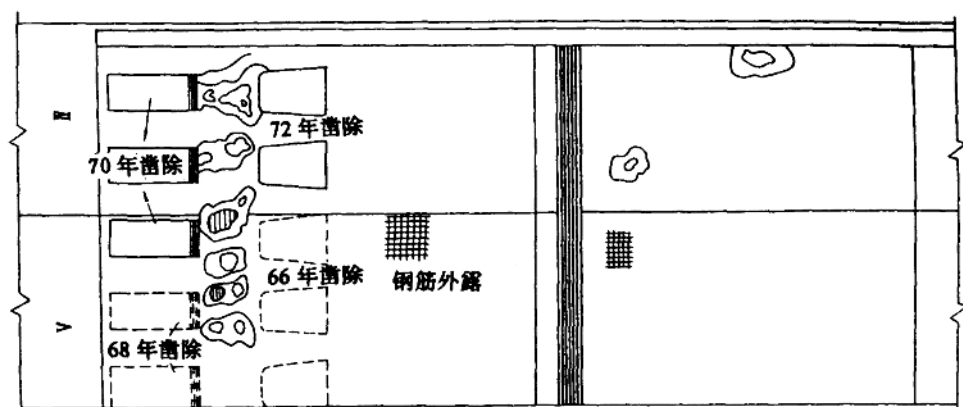
2. 盐锅峡水电站坝顶溢洪道(坝高 57.2m)<sup>[7]</sup> 原设计为二级消力池, 施工时改为一级消力池。溢洪道自 1965 年 5 月投入运行后, 消力墩发生空蚀破坏, 后在反弧段增设趾墩、放水结果消力池底板冲蚀严重, 见图 5。1968~1972 年, 相继凿除了池内全部趾墩和消力墩, 1973 年又增设二级消力池, 使消能效果提高。1981 年 9 月发生特大洪水, 历时长, 汛后检查, 一级消力池底板冲毁面积  $2000\text{m}^2$ , 深  $1\sim 2\text{m}$ , 大部分钢筋外露, 冲走混凝土  $2600\text{m}^3$ 。

图 5 盐锅峡一级消力池破坏平面图(1970 年 3 月测绘)

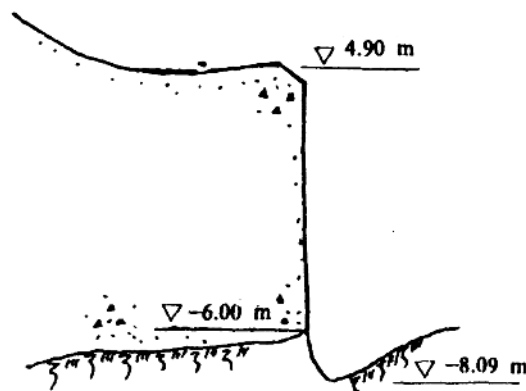
图 6 富春江水电站溢流坝 14 坝段坝趾部位淘刷图

1984年水下检查,发现坝趾淘刷,12<sup>#</sup>、13<sup>#</sup>、14<sup>#</sup>坝段坝趾后基岩淘刷破坏最为严重,形成一个水下洞穴,长8.7m、高4.2m、宽0.5m,最低高程达-8.09m,坝趾已临空0.5~2.0m,见图6。

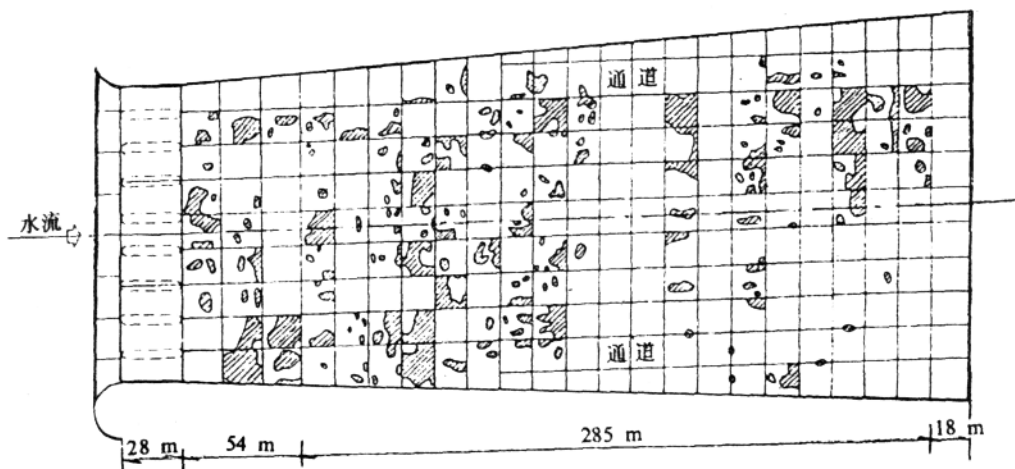
5. 岳城水库(土坝坝高53m)溢洪道<sup>[10]</sup> 溢洪道修建时不重视施工质量等原因,造成镇墩曲面不平顺,分块缝之间的高差和模板块的错位,引起曲面局部凹凸不平及高低坎普遍皆是。经多年运行,泄槽破坏面积占总面积50%以上,局部剥蚀,深度达3~5cm,粗骨料外露,见图7。

图7 岳城水库溢洪道泄槽面板破坏平面图

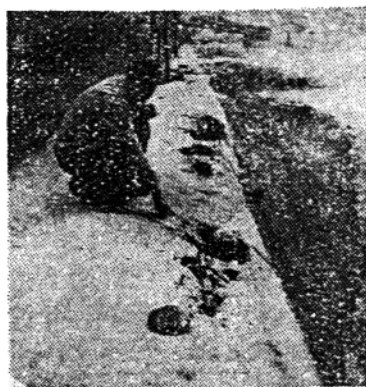
6. 回龙山水电站溢流坝(坝高35m)<sup>[11]</sup>溢流坝鼻坎多处破坏,见图8。由于鼻坎末端接一小平台,经模型试验验证,当闸门隔孔开启泄洪或处于临界面流流态时,平台末端出现负压,因此导致空蚀破坏。

图8 回龙山水电站溢流坝鼻坎空蚀图

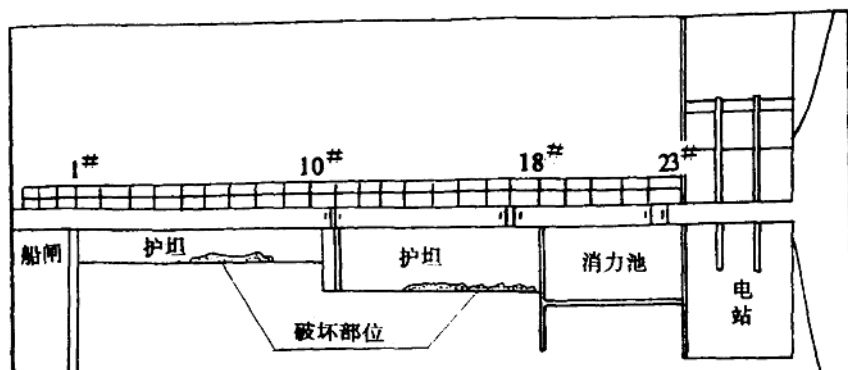
5孔、浅孔18孔，底流消能。溢流坝下游护坦多处磨损，右导墙脚淘空，并冲毁100余m长边墙，见图9。

图9 马迹塘水电站溢流坝下游护坦破坏图

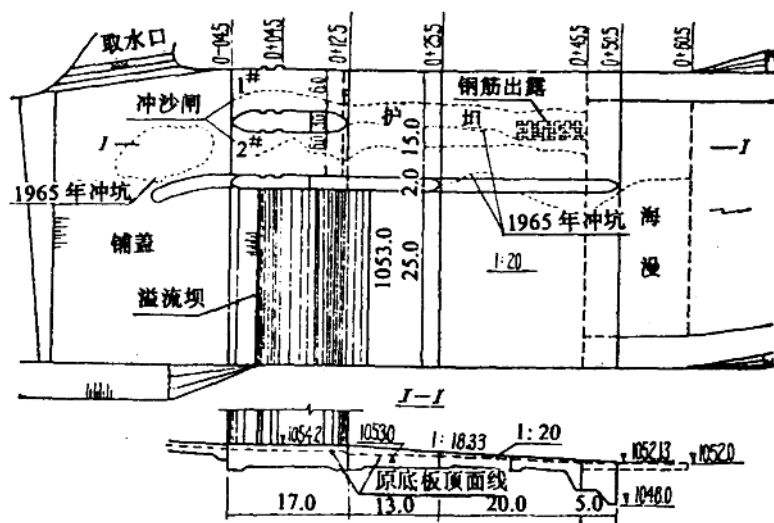
11. 石棉水电站冲沙闸(闸高20.0m)<sup>[11]</sup> 大、小冲沙闸各2孔，底流消能。闸底板及铺盖磨损严重，闸墩与边墙下部被磨损，见图10。

图10 石棉水电站冲沙闸下游护坦冲坑及体型修改图

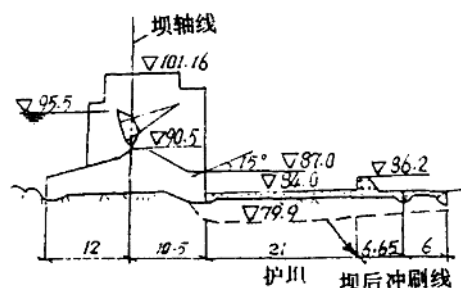
12. 柳林水电站坝顶溢洪道(坝高18.0m)<sup>[12]</sup> 坝顶溢流、底面流消能。1982年9月泄洪后，消力池尾坎长185.2m，冲毁122m，占65%；护坦消力池底板3889m<sup>2</sup>，冲毁2900m<sup>2</sup>，占74%；海漫2620m<sup>2</sup>，冲毁1600m<sup>2</sup>，占61%，消力池底板处的冲坑最深达4.3m，且靠近坝趾，最近距离1m，故威胁大坝安全，见图11a。主要是消力池底板施工时

未经验算擅自抬高 1.5m 和闸门单孔全开全关, 导致远驱水跃。

图 11a 柳林水电站溢流坝消能工及其破坏示意图  
(单位: m)

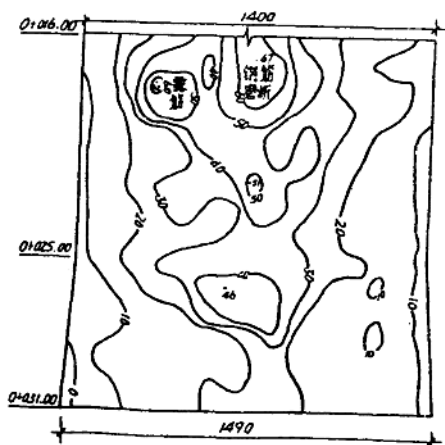
图中等高线数字为相对于闸底板设计高程  
(▽936.00m)的冲刷深度(单位:cm)

图 12 映秀湾 3#泄洪闸底板冲刷图

泄洪闸 5 孔, 底流消能。闸底板冲刷磨损, 以 1#、3# 闸最为严重, 见图 12。另由于库区和下游河床淤积闸坝泄流能力不足, 闸坝现已加高 2m。

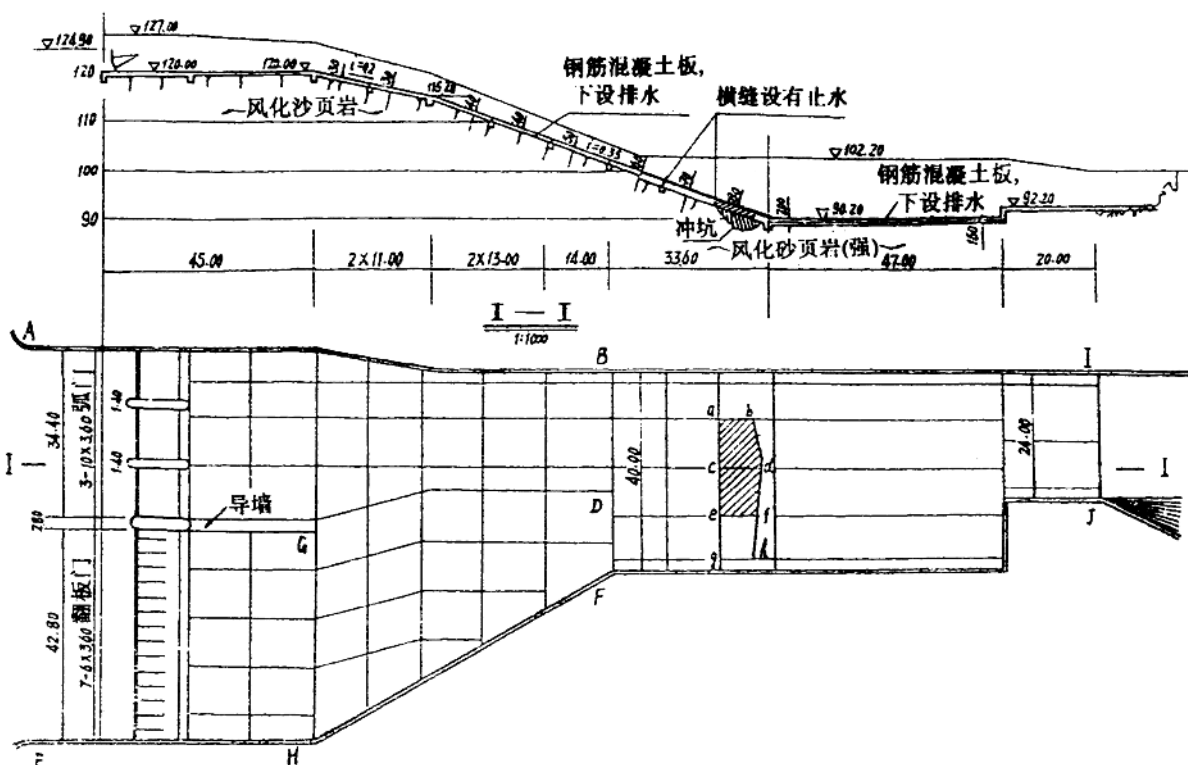
15. 官庄水库溢洪道<sup>[14]</sup> 宽顶堰溢洪道 10 孔, 宣泄单宽流量  $6\text{m}^3/\text{s} \cdot \text{m}$  时, 陡槽末端底板(混凝土块)被冲走, 中间两块的基础被冲深约 2.5m。主要原因是接缝有升坎; 纵横接缝均未设水平止水, 仅用柏油杉板填缝, 且有些已损坏; 陡坡及底板未设锚筋; 脉动压力将混凝土板掀起, 最后被水流冲走, 见图 13a、13b。

图 13a 官庄溢洪道破坏示意图(1982 年冲毁  $Q=180\text{m}^3/\text{s}$ ) (单位: m)

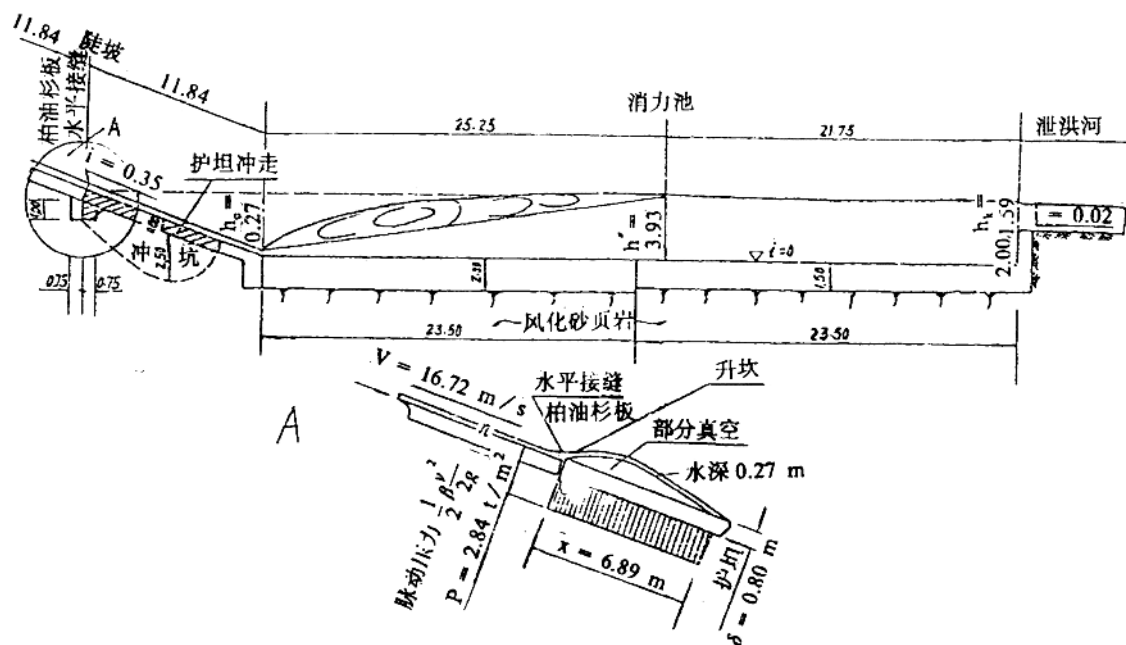
图 13b 官庄溢洪道陡坡末段冲毁图 (单位: m)
