# 科技通讯

中国人民解放军第五七一二工厂技术研究室编

## 导向器内环“D”面变形的分析

—— 刘富生

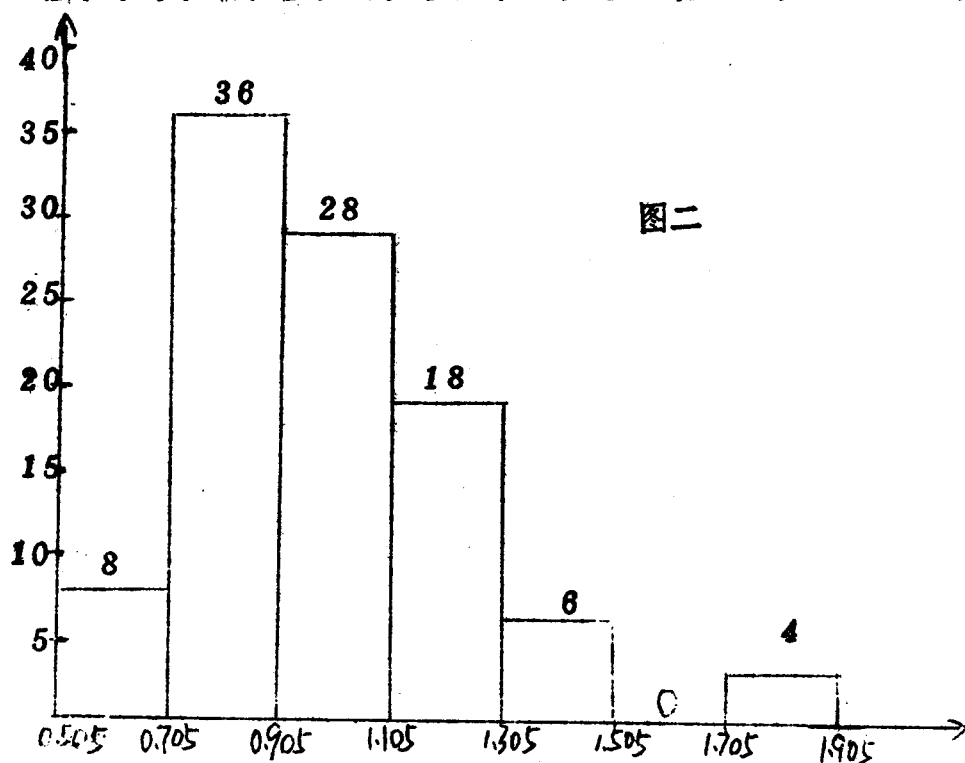
为了摸清一导内环“D”面变形的规律，我们从78年5月份开始，台台测量内环“D”面与“E”面的高低差。测量方法是：以“E”面做基准面，按发动机在飞机上的安装位置，测量“D”面上、下、左、右四点对“E”面的高出量。从近千组数据中发现：

- (一) 工作过的导向器，全部都是“D”面高出“E”面；
- (二) “D”面高出“E”面的量与发动机工作时间有一定的联系
- (三) “D”面上、下左右四个点高出“E”面的量不相等，即“D”面是翘曲不平的。

为了说明“D”面高出“E”面的量与发动机工作时间的关系，我们分100小时以下；100~250小时；250~400小时；400~550小时四种不同的寿命范围，对内环“D”面变形情况进行统计，并用画出直方图的方法分析变形量的集中趋势与命寿的关系（分别见表一、表二、表三、表四和图二、图三、图四、图五）。

表一 工作时间100小时以下的内环变形量（即“D”面高出“E”面的量，以下同）

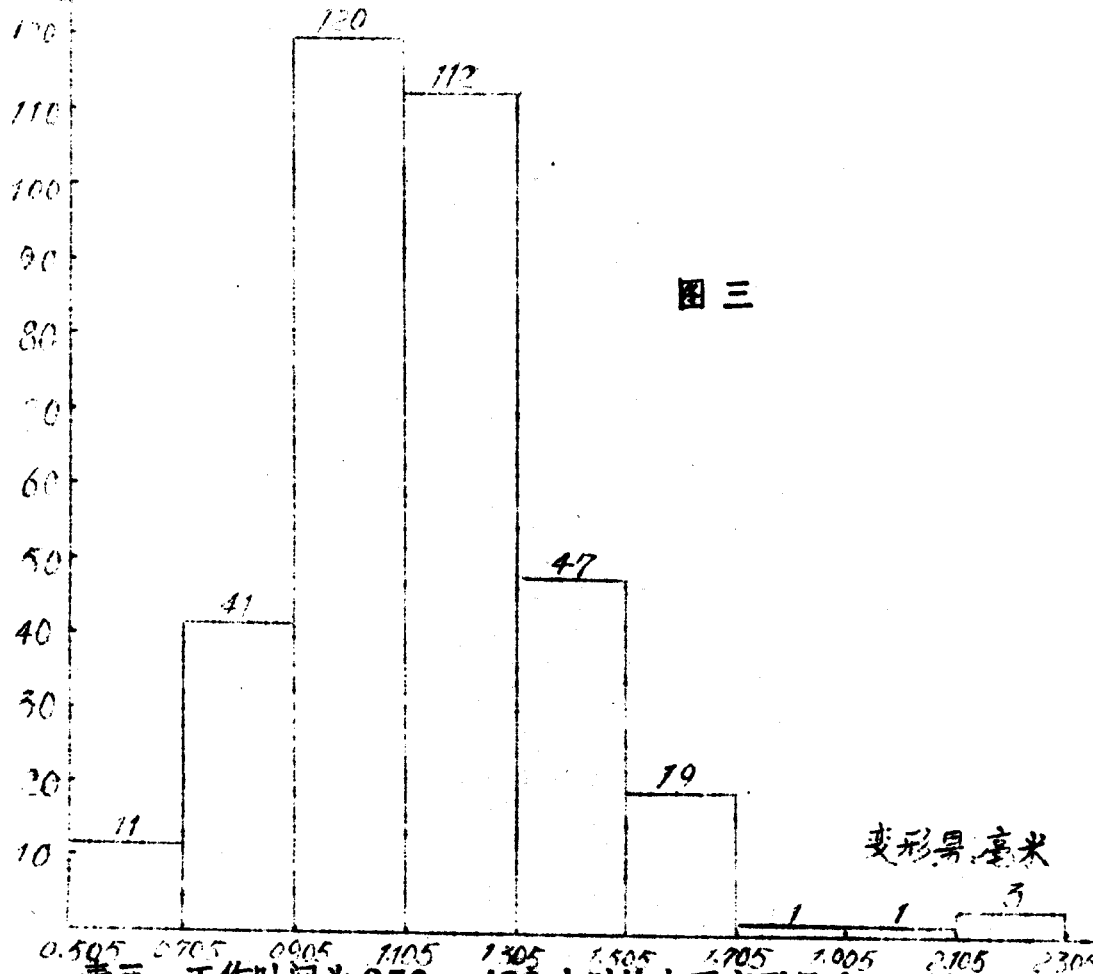
图三

表二 工作时间为 100~250 小时的内环变形量 (355 台)

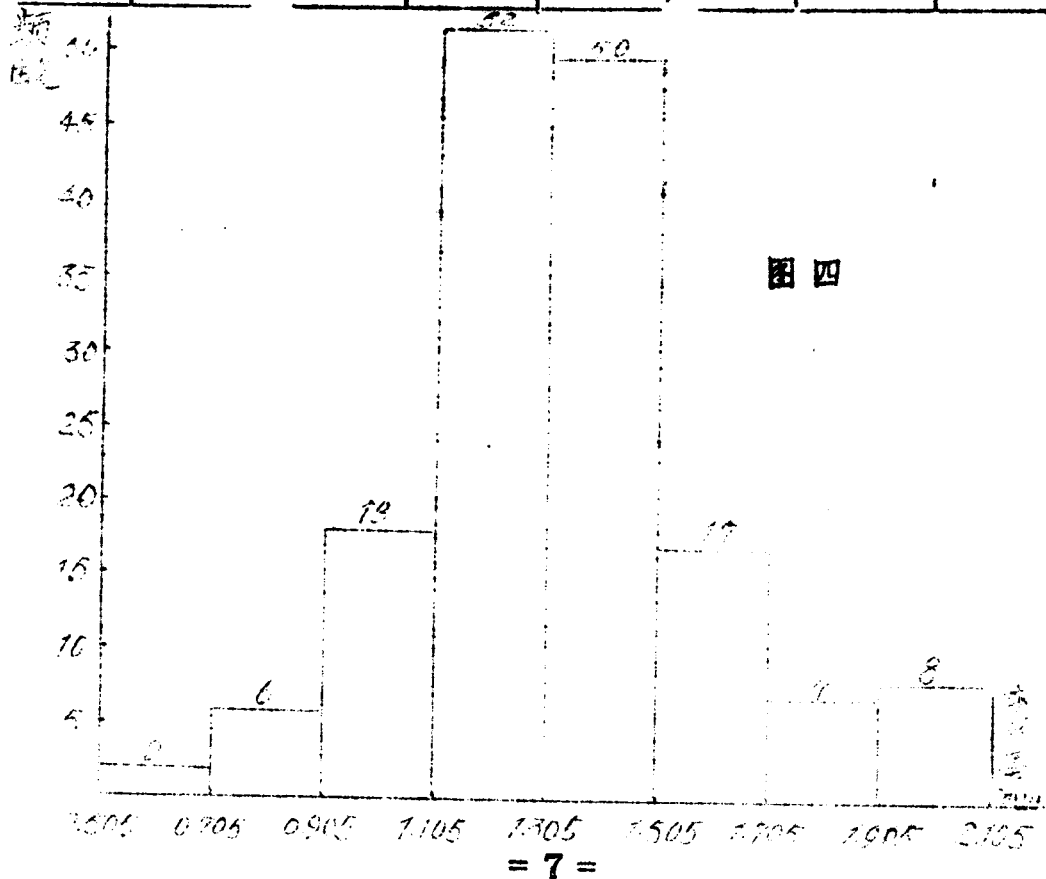
表三 工作时间为 250~400 小时的内环变形量 (160 台)

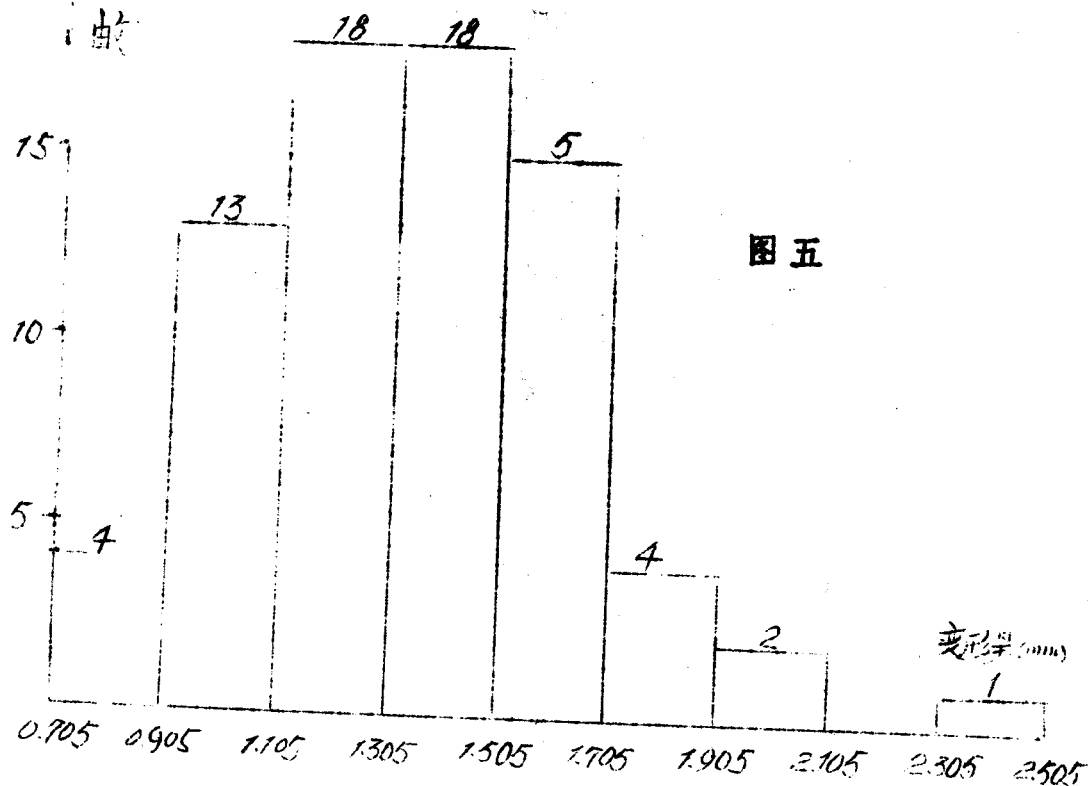
表四 工作时间为 400~550 小时的内环变形量 (75 台)

从以上表、图可以看出，工作寿命在100小时以下的内环变形量集中在0.7~1.3毫米范围内，1.5毫米以上的仅占4%；寿命在100~250小时的内环变形量集中在0.7~1.8毫米范围内，1.5毫米以上的约占7%；寿命在250~400小时的内环变形量集中在0.9~1.7毫米范围内，1.5毫米以上的占20%；寿命在400~550小时的内环变形量也集中在0.9~1.7毫米范围内，但1.5毫米以上的将近占总数的30%。显然，内环“D”面变形量的大小与工作时间的长短有关，并且是工作时间长，“D”面变形量大，其趋势如图六所示。但特殊情况不少，上面仅反映一般规律。

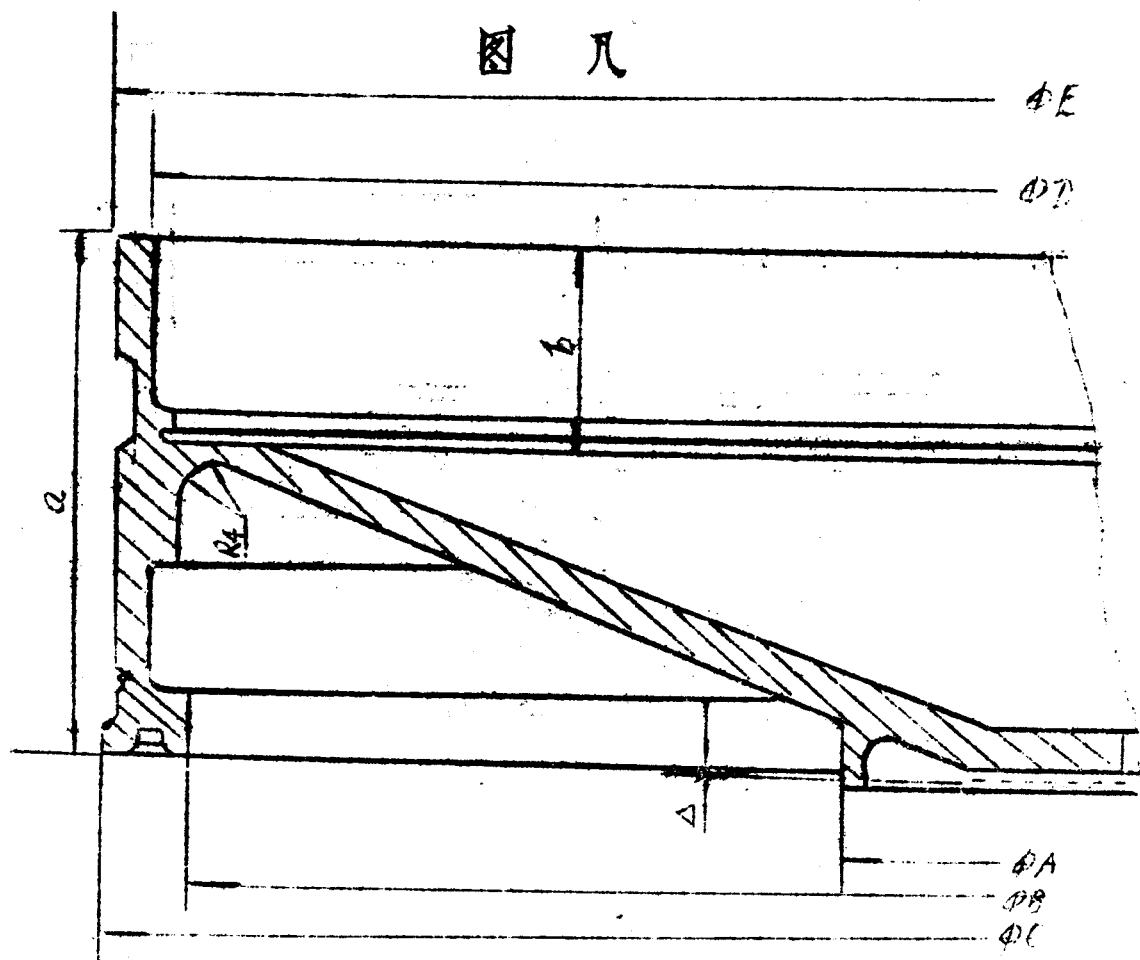
由于车削“D”面受到余量的限制，对“D”面高出“E”面1.9毫米以上的内环只能当“停修”处理，而且这种方法无法完全排除“D”面变形，实际上内环是个“D”面超差品。能不能采取某种方法，将“D”面复原呢？带着这个问题，我们对一台“D”面高出“E”面2.27毫米的内环，测量了图八所示的几个尺寸，列成表七。

分析表七中各尺寸的变化情况可知，“b”尺寸的增大，即幅板变形的结果，可能就是内环“D”面高出“E”面的实质。既然

如此，我们设想了按图九所示对“D”面施加压力，把幅板压回去，从而使“D”面恢复到原来的位置上。

最近，根据这个设想，我们在300吨油压机上，对上面这个内环压了一次，达到了预期的目的，压后“D”面的变形量分别为：

但是，这仅仅是一次尝试，位置复原了，能否胜任工作，尚待考验，我们准备将这个内环装机，参加十二厂的工艺试车，看它在工艺试车后会发生些什么变化，经过以后新的分析后才能下结论。
