# 日本 锅炉事故事例

汪传国 译

本书根据日本锅炉协会编、劳动省安全卫生部安全课监修《锅炉、压力容器事故事例及其预防》1972年版选译。

水管锅炉因燃烧气体中含有害成份造成水管爆破

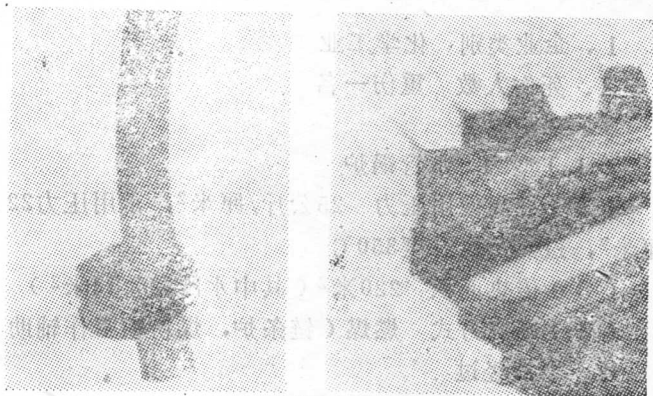
调查的结果判明，在喷咀右端，燃烧室侧第8行的一根水管开了口，其面积为70毫米×110毫米。其附近水管的管壁厚度为1.1毫米。在有爆破管的第二燃烧室内，检查其它水管，壁厚为1.5~2.1毫米。水管的原尺寸是，外径65毫米，壁厚2.9毫米。

(1) 由于废烟气和助燃烟气中的有害成份腐蚀水管外部。

图(1-2) 爆破管

(1) 尽可能除去废气和重油中的有害成份。

严格检查水管的腐蚀情况，尽量早期发现和更换有危险的水管。

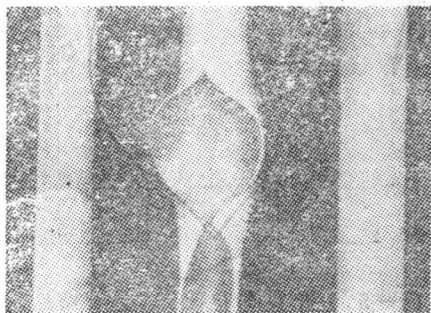
←图(1-4)爆破管

爆破管为面对右侧第11根。爆破部位在下联箱底部上方1600毫米处。图(1—4)为爆破部位的情况。

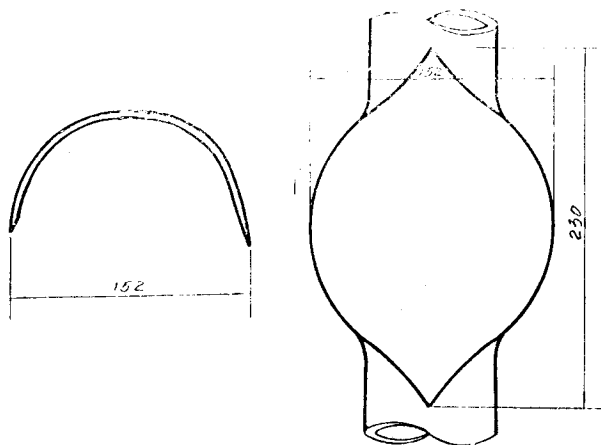
爆破管的内外均稍有腐蚀,而爆破部位以外,特别是鼓泡变形部份,不见腐蚀。仅在开裂部位由于内面异物的冲击,遗留局部伤痕一处。这可能是在开裂时所造成的伤痕。

在开裂部位附近的管子内面,未附着水垢。在离裂口1.0~1.5毫米处,局部附着稠密而坚硬的水垢,厚1.8毫米。管内原应全面附有水垢,由于爆破,裂口周围的水垢被剧烈的汽水喷出所剥离。

图(1—5)开裂部位

开裂部位如图(1—5)所示。开口大小，轴向230毫米，重直方向152毫米。沿管表面轴向延伸29%，沿垂直方向延伸18%。因而，这事故是水管过热爆破。

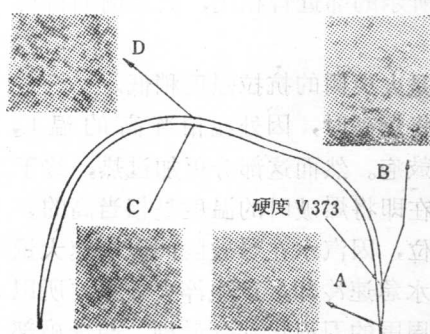
(1-6)

①爆破管 图(1-6)是爆破部分的中央横断面在开裂端附近和炉墙侧的金相组织。A是靠近刀部位的一端，完全是马氏体组织。

位，此处威氏硬度为373。

C是炉墙侧的内面。D是外面。在内面是远为坚硬的组织。

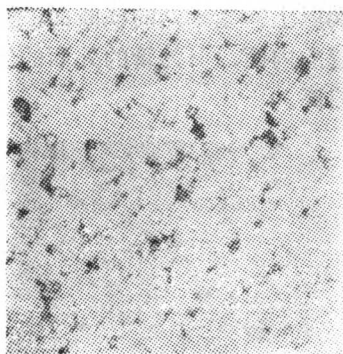
（1—7）

将试料A加热到850℃后进行炉冷，成为如图（1—7）那样的组织。

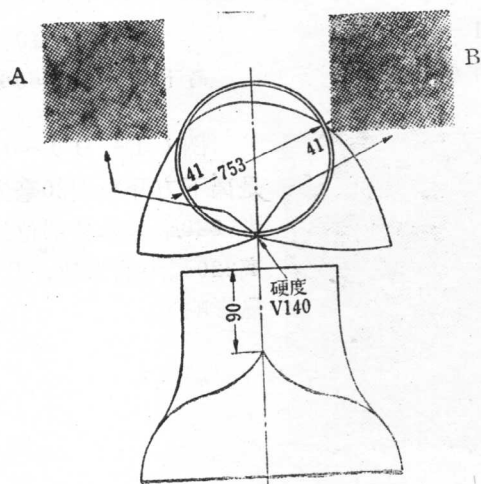
图（1—8）

图(1—8)是上部开裂端以上90毫米处的横断面，在火炎侧内外的组织。所示A为管的内面，B为管的外面的组织。这里表示出管的内面硬度值高。

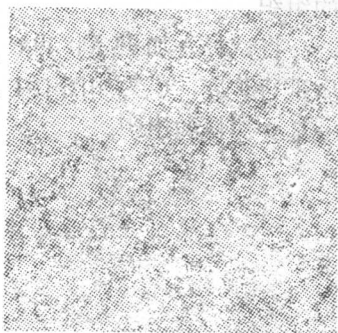
图(1—9)  
离下方开裂30毫米

图(1—9)~(1—11)是离下方开裂端30毫米，60毫米，220毫米处各部位的组织，离220毫米的部位，几乎不受热影响了。

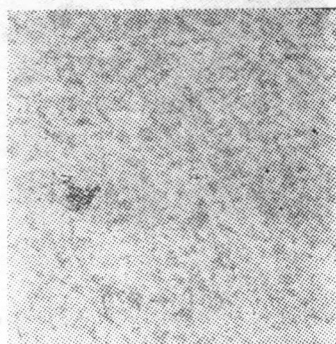
图(1—10)  
离下方开裂端60毫米

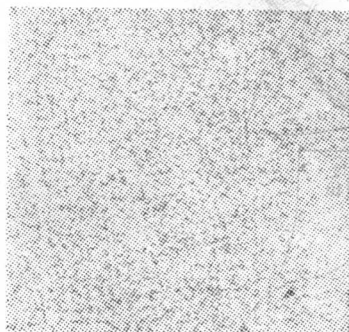
图(1—11)  
离下方开裂端220毫米

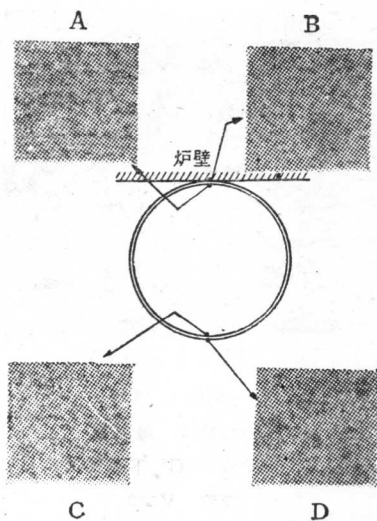
图(1—12)

②邻近管 图(1—12)中 A、B、C、D 为邻近管的金相组织。A、B 为炉墙侧，C、D 为火炎侧，也都不受热影响。
