# 常见机械设计失误实例集

( 二 )

魏汝彦 译

山东省煤炭科学研究所

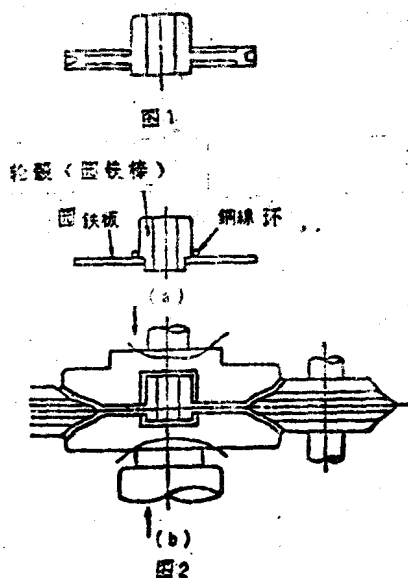
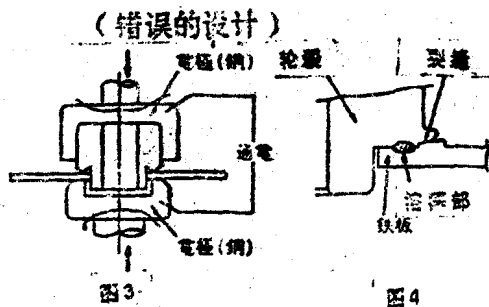
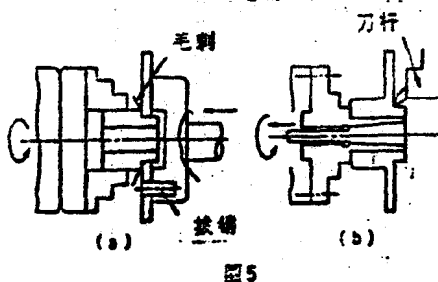
发动机的皮带轮(产量1-2万件/月)如图1所示为铸铁件,为使其轻量化及降低成本,而像图2(a)那样把经过压力加工的圆铁板与经过机加工的圆铁棒进行低氧铜钎焊,并如图2(b)所示那样旋转,拉深挤压制出V形皮带槽。但由于低氧铜钎焊(外协)占费用比率很大,因此拟改用其它接合方法(厂内自制)。

样机交给用户安装在发动机上运转至第二天,皮带轮压接部就断裂了。

## (4) 事故分析

用金属显微镜检查压接部,发现了图4所示的裂缝,疲劳极限太低了。

即使把压接条件作各种改变,裂缝也不会消失,因此决定进行图5(a)所示的摩擦焊。对其所产生的毛刺,采用图5(b)所示的去毛刺工艺。但由此而出现下列二个问题:其一是生产效率较压接要降低二位数;其二是原先用于压接的设备费都浪费了。

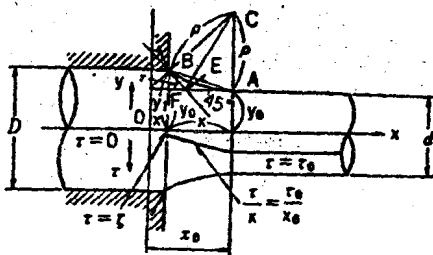
图4 决定端部倒角半径 $\rho$ 、倒角部长 $x$ 及直径比 $D/d$ 的要领图

把圆柱弹簧主体平行部的直径 $d$ , 原封不动地作为夹紧部的直径 $D$ 时, 表面纯扭曲应力分布就如图2所示, 在其根部突然阶梯变化。

试验中根部发生了早期断裂。

在与夹紧部的界面上, 应力变化为: 扭转剪应力比摩擦剪应力的变化更激烈, 而接近表面处比内部的应力变化更激烈。正是由于这种急剧的应力变化, 才导致了圆柱弹簧的断裂。

因此, 应注意选择圆柱弹簧端部的形状, 以使其表面的扭转剪应力缓慢地变化。使应力呈直线性地降低的外径变化曲线如图3所示。若把这种曲线进一步近似圆滑, 求出端部形状之比, 就可得到夹紧部直径 $D=1.51d$ , 端部倒角半径 $\rho=0.87d$ , 倒角部长度 $x=0.62d$ 。采用本设计方法后, 在圆柱弹簧的试制试验中均未发生端部断裂现象。

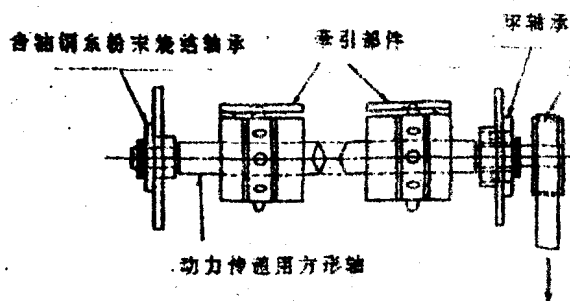
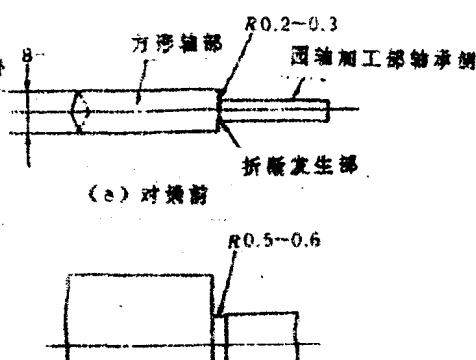
图1 动力传动方形轴

驱动方形轴时，在方形轴与圆轴加工的结合部，仅几小时就产生了折断故障。

方形轴轴承部的加工，采用了与以前在左右两侧使用滑动轴承时相同的加工方式，然而，由于较以前施于牙轮皮带上张力超过1.5倍，所以加在轴阶梯部的应力增加了。因此由于加工时产生的小圆角造成应力集中而导至折断故障。

由于驱动牵引部件的方形轴尺寸已定，所以不能使用超过规定的尺寸。为了避免小圆角引起的应力集中，就在加工阶梯时把加工圆角取了3倍以上的尺寸。结果未再发生折断故障。

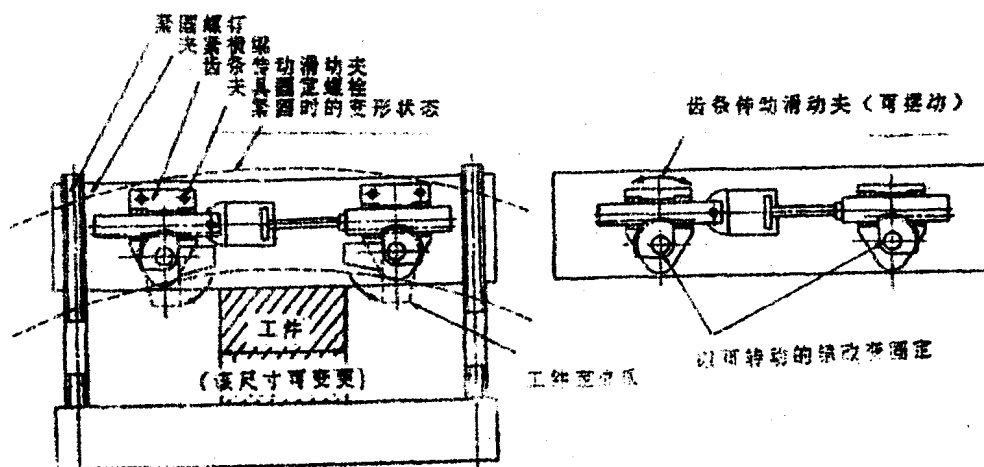
不能平滑地动作。

由于夹紧时夹紧横梁会变形，因此随之齿条传动夹也变形。因为设计时没有考虑这种变形，而把齿条传动滑动夹固定在横梁上，故而出现导向不良，进而呈不能直线行进状态。

采取不产生变形的措施虽然是重要的，但在层状结构方式中，要想完全没有变形几乎是不可能的。那么，由把齿条传动滑动夹这种固定方式，改为以齿轮轴心转动，则旋

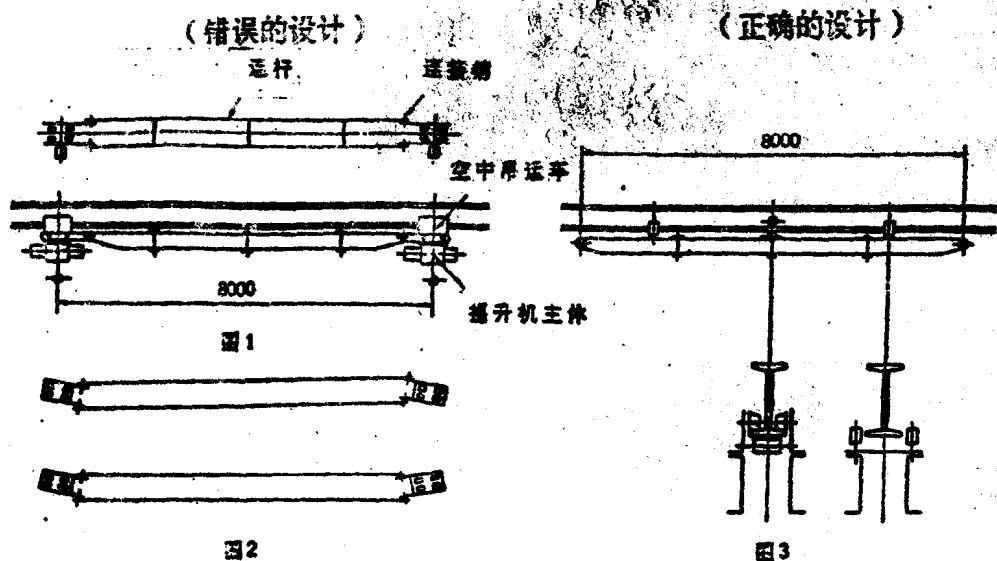
提升机间隔短时效果还好，但间隔达8米左右时，每次驱动时，连杆中央部就发生上下左右的摆动，碰撞横行导轨（工字钢）。提升机单侧冲撞到止动器上时最严重，呈现如图2所示的扭歪状态。无论怎样纠正操作，均无效。

空中吊运车为仅只驱动钢轨凸缘单侧车轮的结构。另外，从起动时的加速也不相同这点来看，扭歪和压缩力作用在连杆上也是不可避免的。特别是连接部配合为不紧的销接，就更容易产生压曲。

如果把连接部销接改为刚接合，就不能吸收由载荷产生的钢梁挠曲，总感到这样做有点过份。因而决定仍采用销接合，如图3所示那样，把滚动轮安装在连杆上，并将杆本身的上下左右摆动限制在2—3mm内。这样连杆将被导轨约束，其仅只水平移动是自由的，所以横向动作良好。

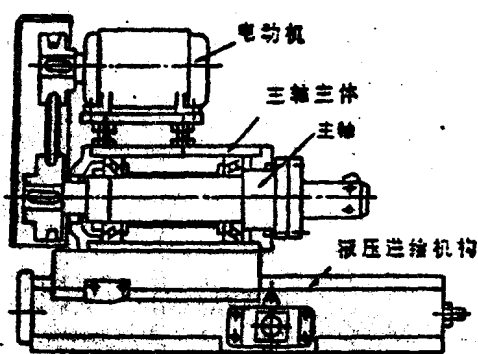
安装镗削主轴机构时的精度虽然很高，但将其安装在液压进给机构上，检验与夹具工件的同轴度时，却发现存在偏差（接近0.1mm），并且该偏差不易修正。

主轴机构与进给机构的联接如图2所示，拧紧安装螺栓时，主轴主体将会受弹性压缩，所以主轴中心下沉，呈偏差状态。

如图3所示，加大主轴主体的螺栓镗孔深度，使安装螺栓减少被压缩部分的厚度，即可解决上述问题。

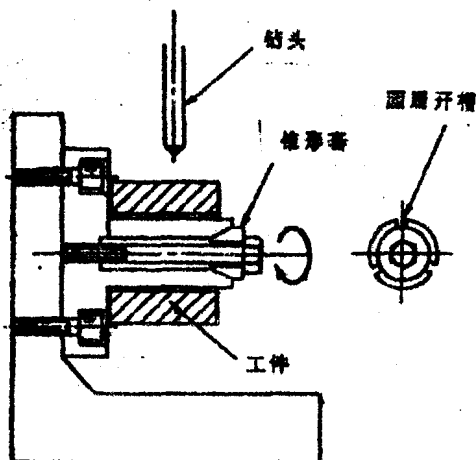
由于用手紧螺栓,当然紧固力小,因此加工时工件就夹不紧而晃动,不能完成钻孔任务。

虽然在工件内插入的胀套圆周开了槽,但由于胀套壁厚厚度大,再加上锥形套两面的摩擦也参与在内,那么在有限的紧固力中,就不能像当初预测的那样增大,因此造成工件夹紧不牢固的故障。

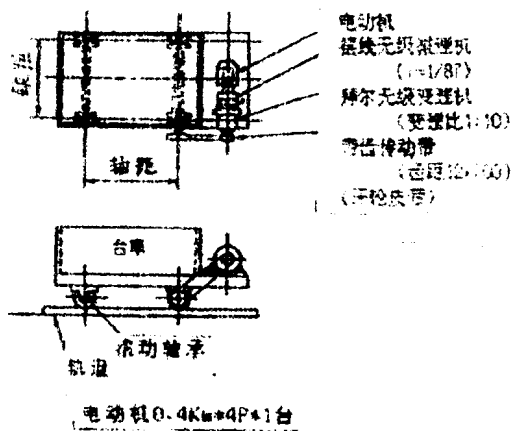
①台车低速运行时, 发生了脉动(前进了100~300mm后, 台车不定期地发生瞬时性停车)。

②台车空载速度不超过4.0m/min时及最大装载速度不超过3.0m/min时, 都发生了脉动。

①电动机为恒功率型电动机(一般认为, 计算上所需的电动机输出功率, 低速时为0.032KW, 高速时为0.26KW, 但由于电动机输出功率与台车移动负载不平衡, 因此就发生了低速时由台车的移动惯性力而造成的脉动)。

②变速机构的拜尔特性, 由于接近于恒转矩, 所以电动机输出功率不会降低, 若在25%以下的变速就不适合了(与制造厂技术研究的结果)。

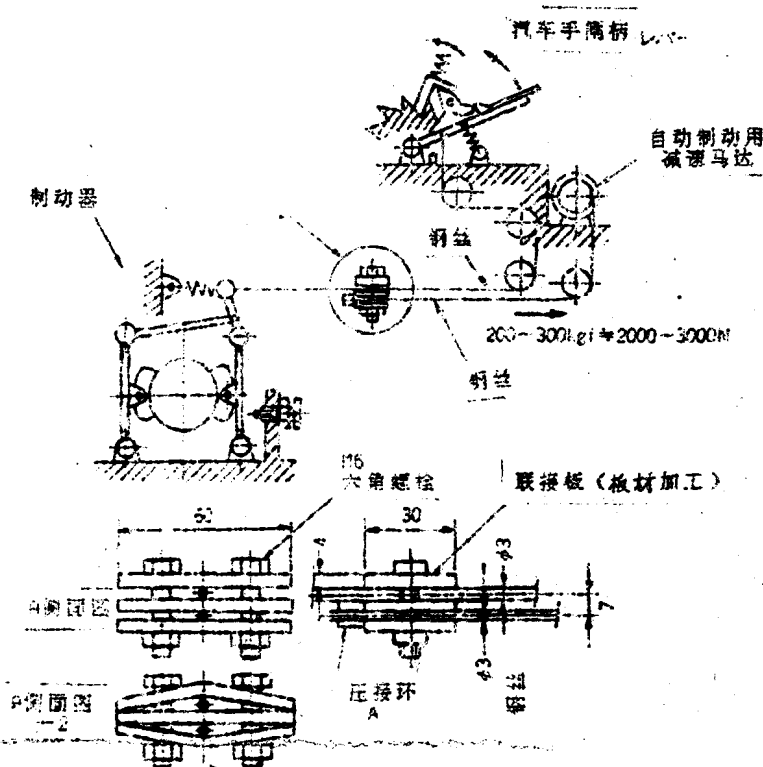
图1

本装置用于辅助驾驶技术不熟练的司机，当行车时，可自动地制动而将汽车固定在地面上。它是在原已有的手闸钢丝上结合另一根钢丝的一端，另一端则由自动制动用的减速马达拉曳。该装置设计的要点为图1中A所示的钢丝结合部分的结构，三块联接板各使用二个螺栓、螺母。

虽然拧紧了钢丝结合部的螺栓与螺母，但由于联接板刚性不足，还是发生了如图2所示的变形，至使不能将钢丝牢固结合。因钢丝滑动而不能自动制动。

钢丝结合部联接板较薄，其用于压紧钢丝的刚性当然就不足。另外，螺杆的轴向力，即紧固钢丝的力也由于采用两个M6螺栓而显得不足。与钢丝的张力200Kgf相比，螺杆的轴向力应需500Kgf。其理由就在于：对于螺杆的轴向力  $P$ kgf 来说，钢丝单侧的摩擦力应为  $\mu p$ kgf，其中  $\mu$  为紧固件与钢丝的摩擦系数（约为0.2）。

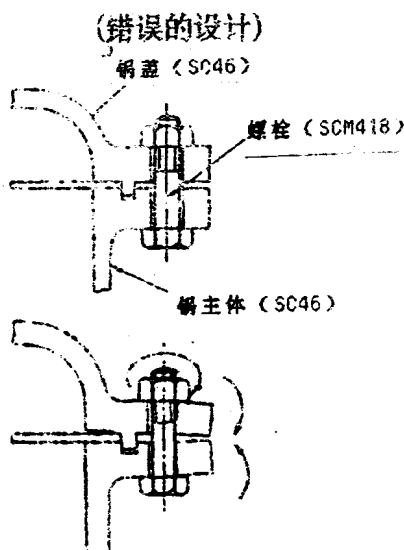
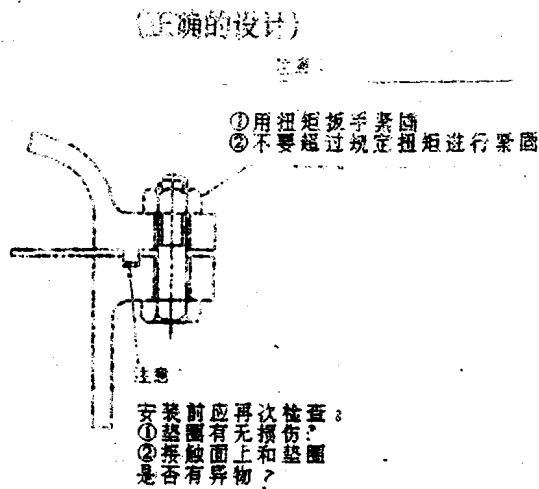
经耐压试验，结果在高压锅与其盖间的垫圈处发生了漏泄，后将螺栓螺母再次紧固，再试验时仍发生漏泄。另外，在增加紧固力重复进行地试验中，高压锅锅盖凸缘部外周部分产生了弯曲变形。

由于高压锅及其盖的刚性比螺栓的刚性低，所以每当加大螺栓螺母的紧固力时，虽然螺栓螺母的间隙减小了，但该部的高压锅及其盖的凸缘却弯曲了，最终变形达到连高眼也能辨认出的地步。这时如果发生漏泄，那么加大紧固力，也应在许用转矩内进行，并需检查垫圈或垫圈的接触面是否有问题。经检查，本例中的垫圈接触面上有小的异物。

装配图上虽注有工作压力、试验压力等项数据，但在送向装配现场的装配图上却经常不记载装配注意事项，因此，即使垫圈的接触面或垫圈上附着有异物，也就不经辨认而照样装配了。因而一定要在装配图上记载有注意事项，以促使作业人员注意。
