# 一九九一年 全国煤矿重大事故 资料汇编

能源部安全环保司编

## 黑龙江省鸡东县保合煤矿“1.2” 瓦斯爆炸事故

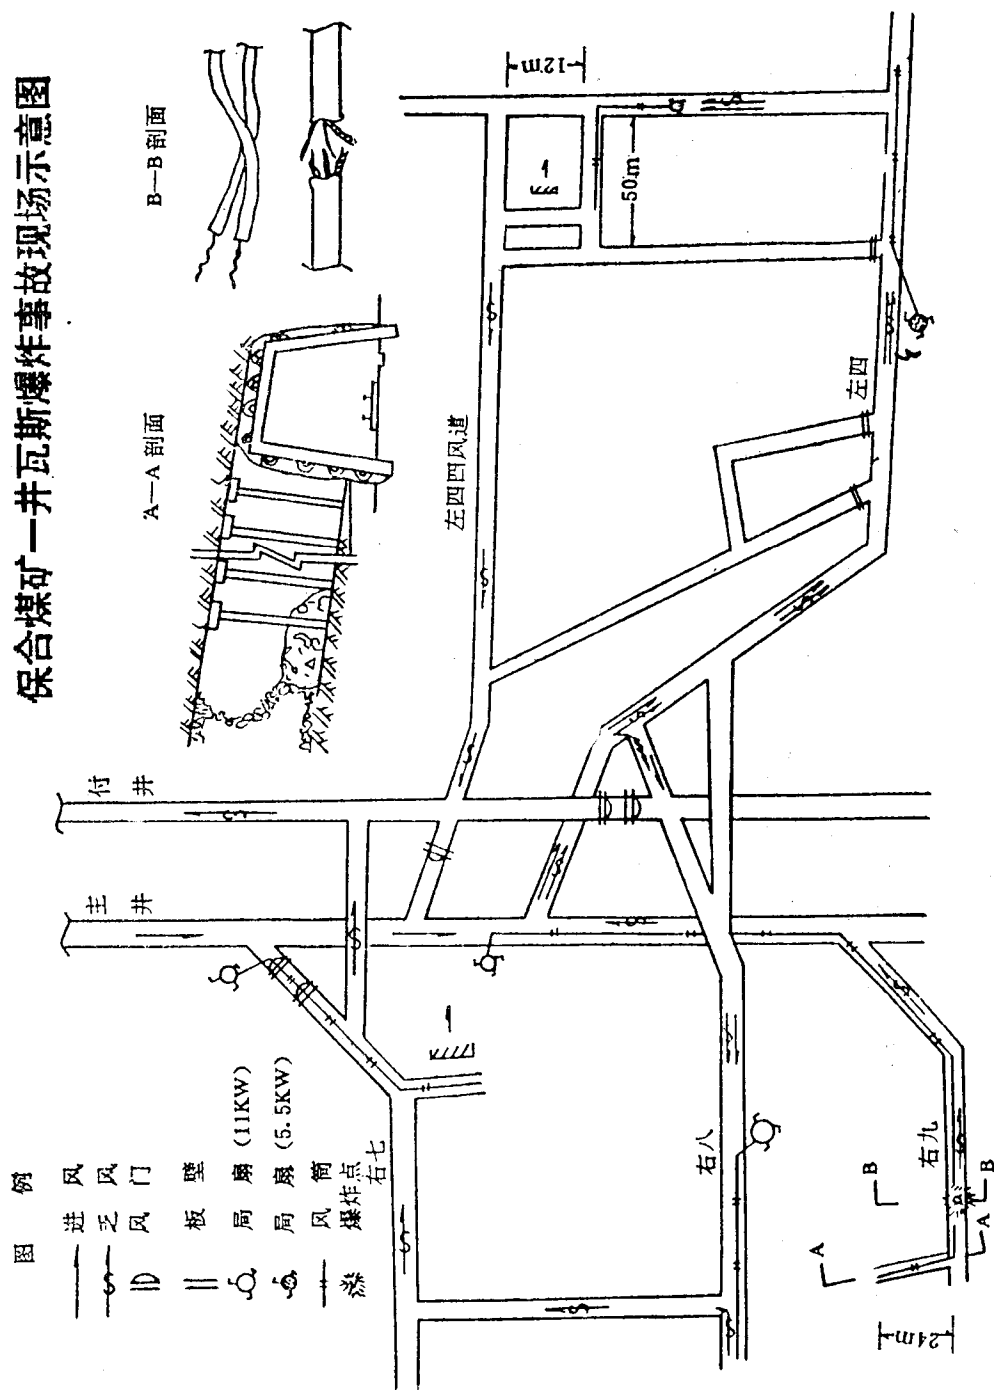
保合煤矿一井瓦斯爆炸事故现场示意图

一井右九片掘进上山时，因风筒维修、更新不及时，致使距工作面七十米左右风筒严重破损漏风，二十四米上山和五十米左右平巷基本处于无风和微风状态，故造成该巷道里瓦斯积聚；工人违章使用电钻电源线放炮，放炮母线于电源线搭接时，产生火花，引起瓦斯爆炸（该工作面属浙江承包队施工）。

高沼气工作面，必须坚持“三专两闭锁”，消灭多头供风。坚持风筒吊挂平、直、严，逢环必吊，逢眼必补，保证工作面有足够的风量。局扇必须制定专人（兼职）管理，不得随意停开。

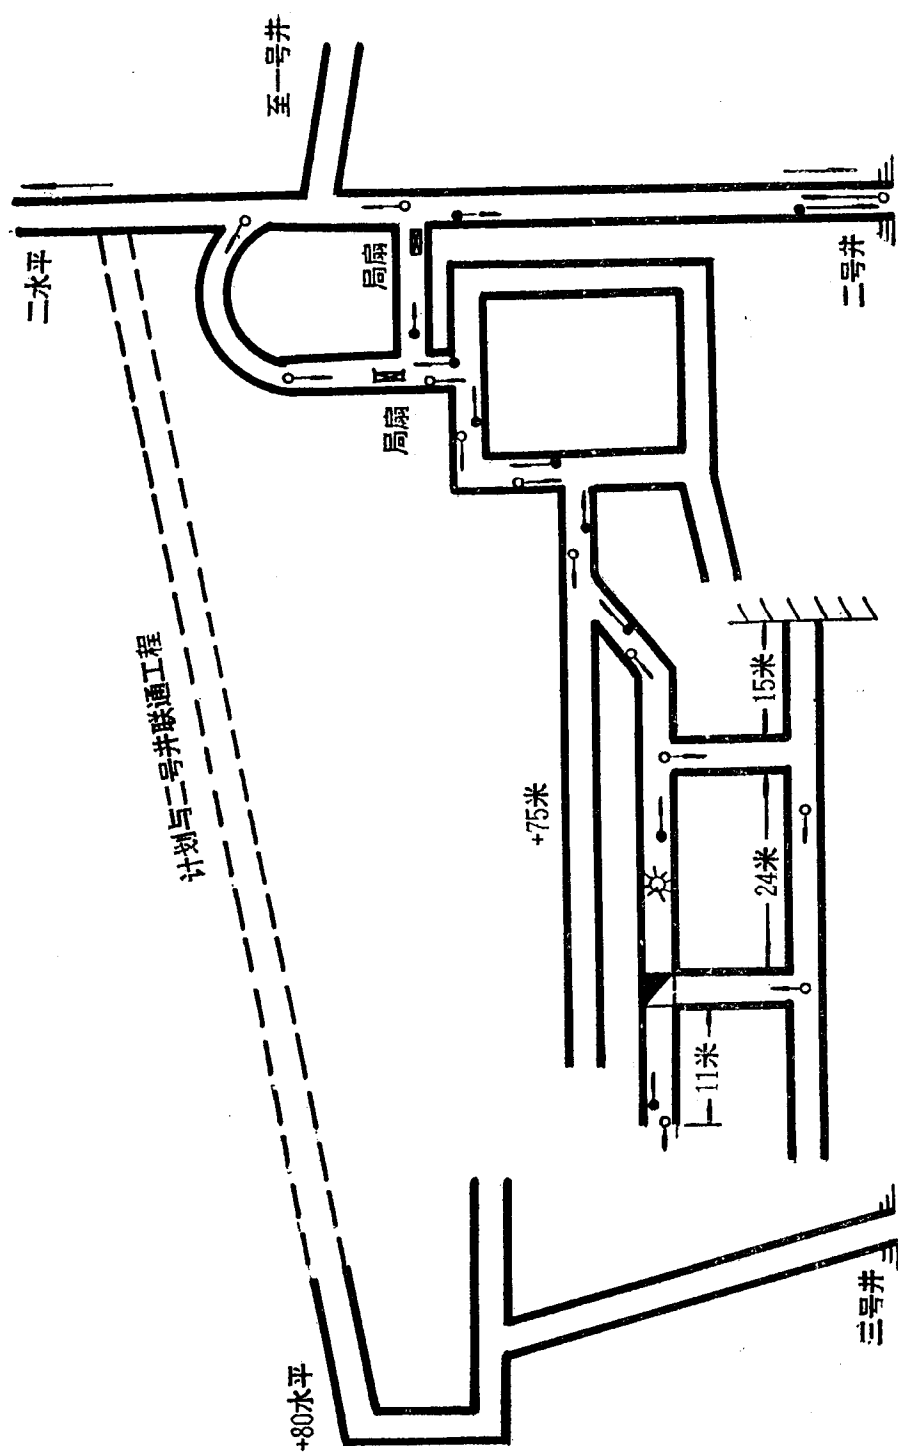
宜春市新田乡龙源煤矿"1.9"瓦斯爆炸事故现场示意图

经现场调查核实，造成这次特大瓦斯爆炸事故的直接原因是由于该班安全员易田华带电操作换接电缆线引起火花造成瓦斯爆炸事故。

新田龙源煤矿目前是独眼井生产，长期达不到“五消灭”要求，根据市政府（91）2号文件和《乡镇煤矿安全规程》规定，“一·九”事故后该矿已下马。

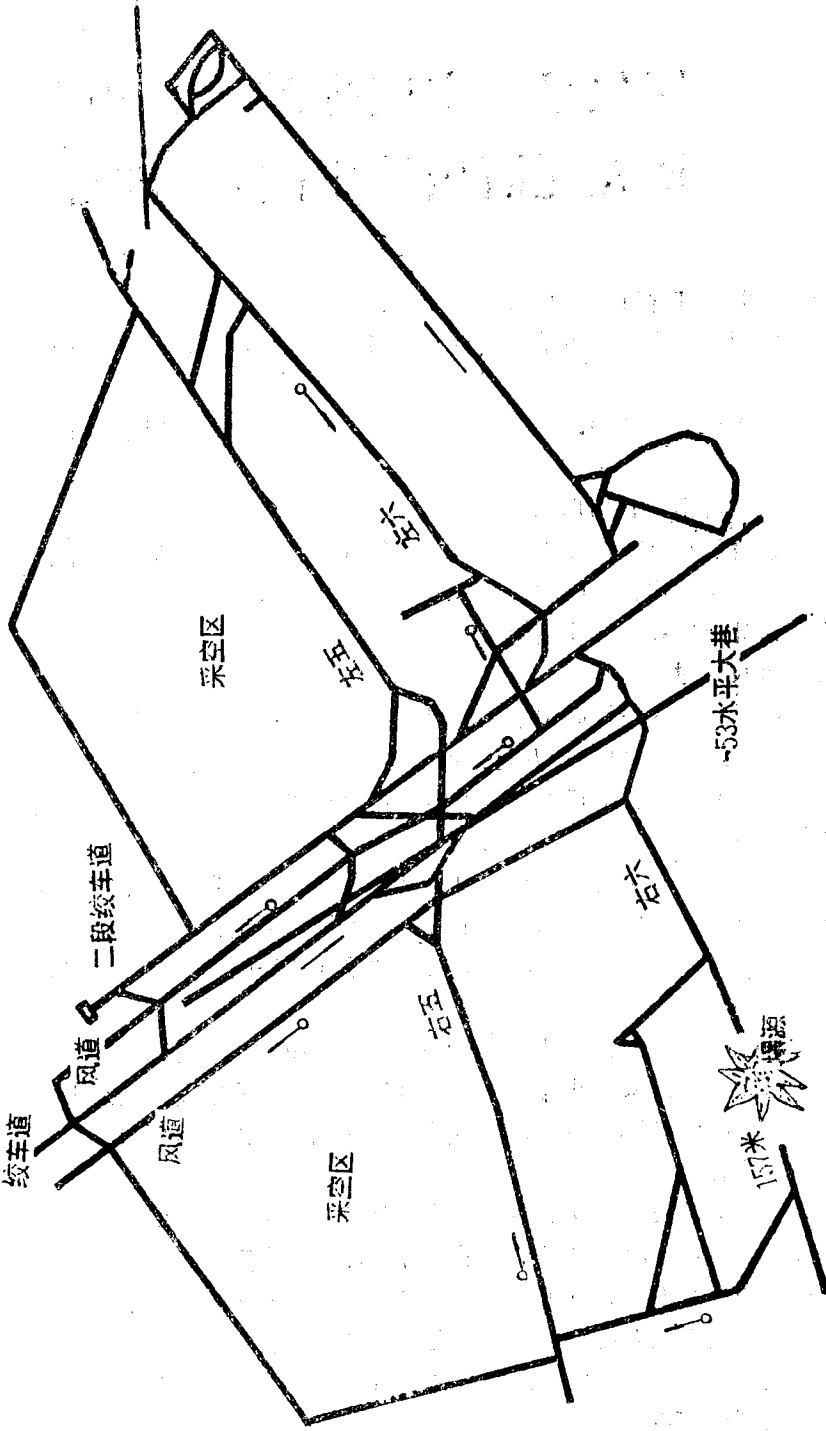
鸡西矿务局东海煤矿小井八井煤尘爆炸事故示意图

绞车拉车时跑车，激起煤尘飞扬，并拖断电缆接头，产生短路电弧，引起煤尘爆炸。

③没有执行综合防尘措施和煤尘管理制度，消尘洒水制度不完善，使大巷长期大量积尘，平巷绞车钢丝绳和电缆使用管理不严，维护检修违反规定，导致事故发生。

3、必须认真执行《煤矿安全规程》第157条158条和159条的规定。完善巷道消尘、洒水系统，加强洗尘制度。
