# 辽宁海城地震 冶金建筑震害调查报告

冶金部辽南地区冶金建筑震害调查组

本报告主要有两部分：第一部分是冶金建筑震害调查和分析；第二部分是关于冶金建筑抗震技术措施的若干建议。此外，有三个附录：震害实例分析、震害实例分析附图和震害照片。

一九七五年五月

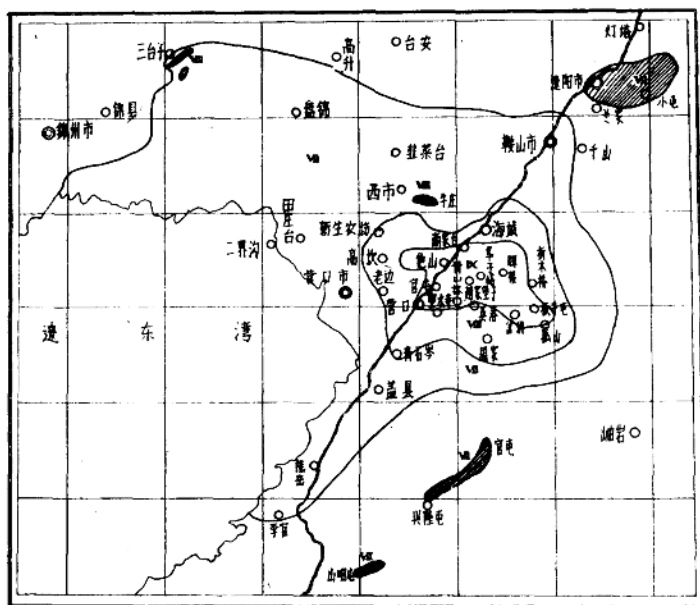
图 2 海城7.3级地震地震烈度分布图

九度区大体上分布在由毛祁、虎庄、英落、孤山子所限定的范围内(如图2)。长轴长50公里,短轴长37公里,长轴方向为北西西。面积约760平方公里。八度区基本延续了九度区的方向和形状,面积约1690平方公里。七度区呈“十”字形分布,在北西西和北北东方向上

衰减较慢,说明了北西向和北北东向两组构造带的影响。七度区向西延伸至锦州东,向南延伸至熊岳南,面积约9200平方公里。烈度分布的这种畸变现象,一方面和上述构造带的影响有关,另一方面亦和本区地的工程地质条件有密切关系。震区的工程地质特征:长大线以东为由古老的变质岩和火成岩组成的低山丘陵,其间分布有小型的山间盆地,复盖层一般均不厚,地基条件主要属Ⅰ、Ⅱ类场地土。长大线以西为由低山丘陵过渡到退海之地的广大滨海平原,其间分布有洪积扇、古河道、牛轭湖、沼泽地等沉积层,地基条件主要属Ⅱ、Ⅲ类场地土。由于地基条件不同,烈度衰减在两个方向上差别较大。向东衰减甚速,延伸甚近,而向西则衰减较慢,延伸较远。

此外,尚有为数不少的烈度异常点和异常区,散布在各烈度区内。八度区内,海城镇出现九度异常,产生烈度异常的原因,可能是由于该城座落在海城河阶地和山前洪积扇的交接带上,土质条件较差;同时又位于北东向、北西向、东西向三条断裂带交汇的构造薄弱部位。七度区内,营口市、田庄台、二界沟、牛庄等地出现八度异常。在这些城镇的浅层地基中分别有滨海相、河漫滩相、牛轭湖相的粉细砂层,砂基液化是造成震害加重的主要原因。六度区内,辽阳市出现七度异常。该市位于太子河西岸阶地上,太子河断裂带在这里通过,海城地震前后,这里不断发生小震,这一构造条件可能是出现烈度异常的一个因素。
