# 压力容器事故选编

水利电力部生产司安监处  
西北电业管理局安监处

一九八四年四月

# 1、河南省南阳柴油机厂浴室 加热水箱爆炸事故

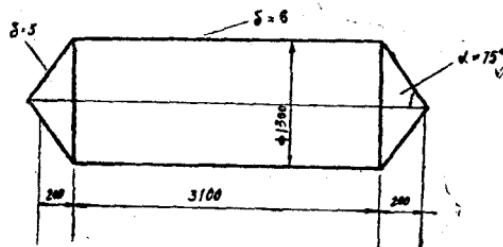
加热水箱结构示意图

加热水箱是向浴室淋浴供热水的，由一台运行压力为 $3 \sim 4 \text{ kgf/cm}^2$ 的锅炉供汽。水箱筒长3.1米，直径1.3米，容积 $4.2 \text{ m}^3$ ，本厂自制。水箱采用无折边锥形封头，半顶角 $75^\circ$ ，封头设计壁厚5毫米。使用四年，一直没有进行检验。

一工人入浴，感到水凉，将浴池用汽阀开大，十分钟后，又将此门关死。至此，锅炉全部蒸汽进入加热水箱。十七时三十五分加热水箱爆炸，水箱封头与筒体焊缝处开裂，北侧封头打出，箱内汽水冲出时形成的冲击波将加热水箱两侧的立墙及北墙推倒、大梁折断、七间浴室（134米<sup>2</sup>）的屋顶全部塌下。筒体向南飞走，打穿两堵墙壁，又将锅炉房后墙撞了一个3.5×5.3米的窟窿，坠落在距原位十七米处。

在被打掉的封头上，沿圆周边缘测量了 25 点的壁厚，厚度为  $1.5 \sim 4.5$  毫米。在使用中，此封头在下部沿周向焊缝附近，曾发生裂穿，长达 330 毫米，且严重漏水。曾用电焊从外部进行了补焊。

爆破端封头下半部，沿边缘 40 毫米宽度范围内，周向普遍存在沟槽。沟深  $1.2 \sim 2.5$  毫米。在焊缝附近有明显的疲劳皱纹。

从现场实物检查，焊缝质量低劣，有未焊透、气孔及夹渣现象。

根据上述分析和计算，可见引起这起恶性爆炸事故的主要原因是水箱结构不合理，制造质量低劣。这种水箱只适用在常压下使用，长期承压后，封头边缘承受较大的弯曲应力，致使钢板疲劳起槽，强度大大下降。特别是封头下部，已发生过裂穿漏水现象，这本是重大事故的预兆，但未引起重视，仅从外部补焊，以不漏了事，而内部隐患依然存在。由于长期忽视使用管理，水箱上安全装置不全，终于导致了加热水箱因强度不足而发生爆炸。

1、浴室加热水箱最好不制成密闭式的。而制成敞口常压容器、高位布置较为安全。

2、若浴室加热水箱必须采用密闭式低位布置时，则必须严格按照压力容器的要求进行设计、制造和管理使用。
