《录像机》编辑部 编

录像机

2002

录像机.2002/《录像机》编辑部编. —北京:电子工业出版社,2003.1

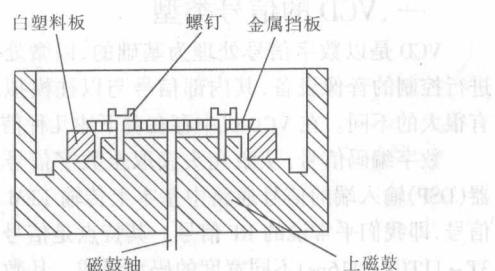
图 1

将 3 枚螺钉卸下。拆下金属挡板与白塑料板。发现上磁鼓不能转动了,原来这两个零件是提供上下磁鼓间隙用的,其原理为互为锥面配合,利用螺钉来调节,甚为紧凑,如图 1 所示(剖面图)。

恢复原状,并将 3 枚螺钉顺时针方向旋紧,试调整,但调整不到无阻滞感的状态,故又将 3 枚螺钉卸下,观察金属挡板与轴的接触面,发现金属挡板的中心有一黑点,且黑点周围有磨擦痕迹,再观察磁鼓电机轴的顶端也有一黑点,忽然醒悟,原来金属挡板与轴之间的接触是靠凸凹的点接触来减小磨擦力的,这样上磁鼓才能转动灵活。

用细针尖拨磁鼓轴顶端中心的黑点果然下凹,用针尖拨金属挡板中心黑点,发现几乎是平的,故怀疑金属挡板中心有顶尖,原因是金属挡板中心顶尖磨损严重,造成金属挡板与磁鼓轴顶端磨擦力过大,而引起的“咕咕”声。
