# 钱广华论文集

钱广华 著

# DEMAG 离心式压缩机振动及润滑存在问题的解决方法

# 搅拌器存在的问题及解决方法

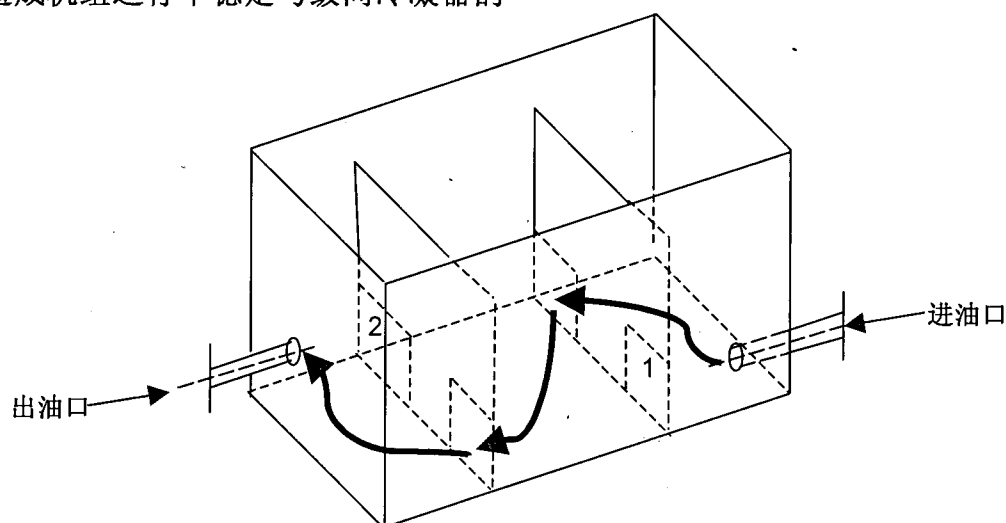
图 1 油箱结构示意图

1.2.1 润滑油系统自 1981 年压缩机投入运行以来, 已经有 8 年多从未对油箱进行彻底的清理(油箱挡板是焊死的, 挡板两侧无法清理, 只在每年大修时对

标记为 1 和 2 的两块板是焊在两块大挡板上的，无法拆卸，使得两隔板之间的油箱侧壁和底部无法清理（在油孔的上方有热偶套管）。

我们在检修 2 号压缩机时，发现轴瓦都有不同程度的划痕，并发现了一些铁屑。我们认为这可能是润滑油循环时带过来的。

根据安全规程，我们首先对油箱进行了彻底的排油和水洗。经安全部门确认后，我们用手砂轮将油箱中的 1 号和 2 号挡板磨掉。这样，手可以由此伸入侧壁，对油箱的侧面和底部进行彻底清理。为了

以后能够按计划长期进行清理，我们把此板做成了一扇带折页、能开关的活门。

经过这样改造，我们又清洗了润滑供油系统（过滤器和管路），最后确认油箱和润滑系统彻底清理干净后，更换了新的 MobilD<sub>3</sub> 润滑油。这样就解决了由于润滑系统不洁而造成轴和瓦的磨损以及机组运行不稳的问题。

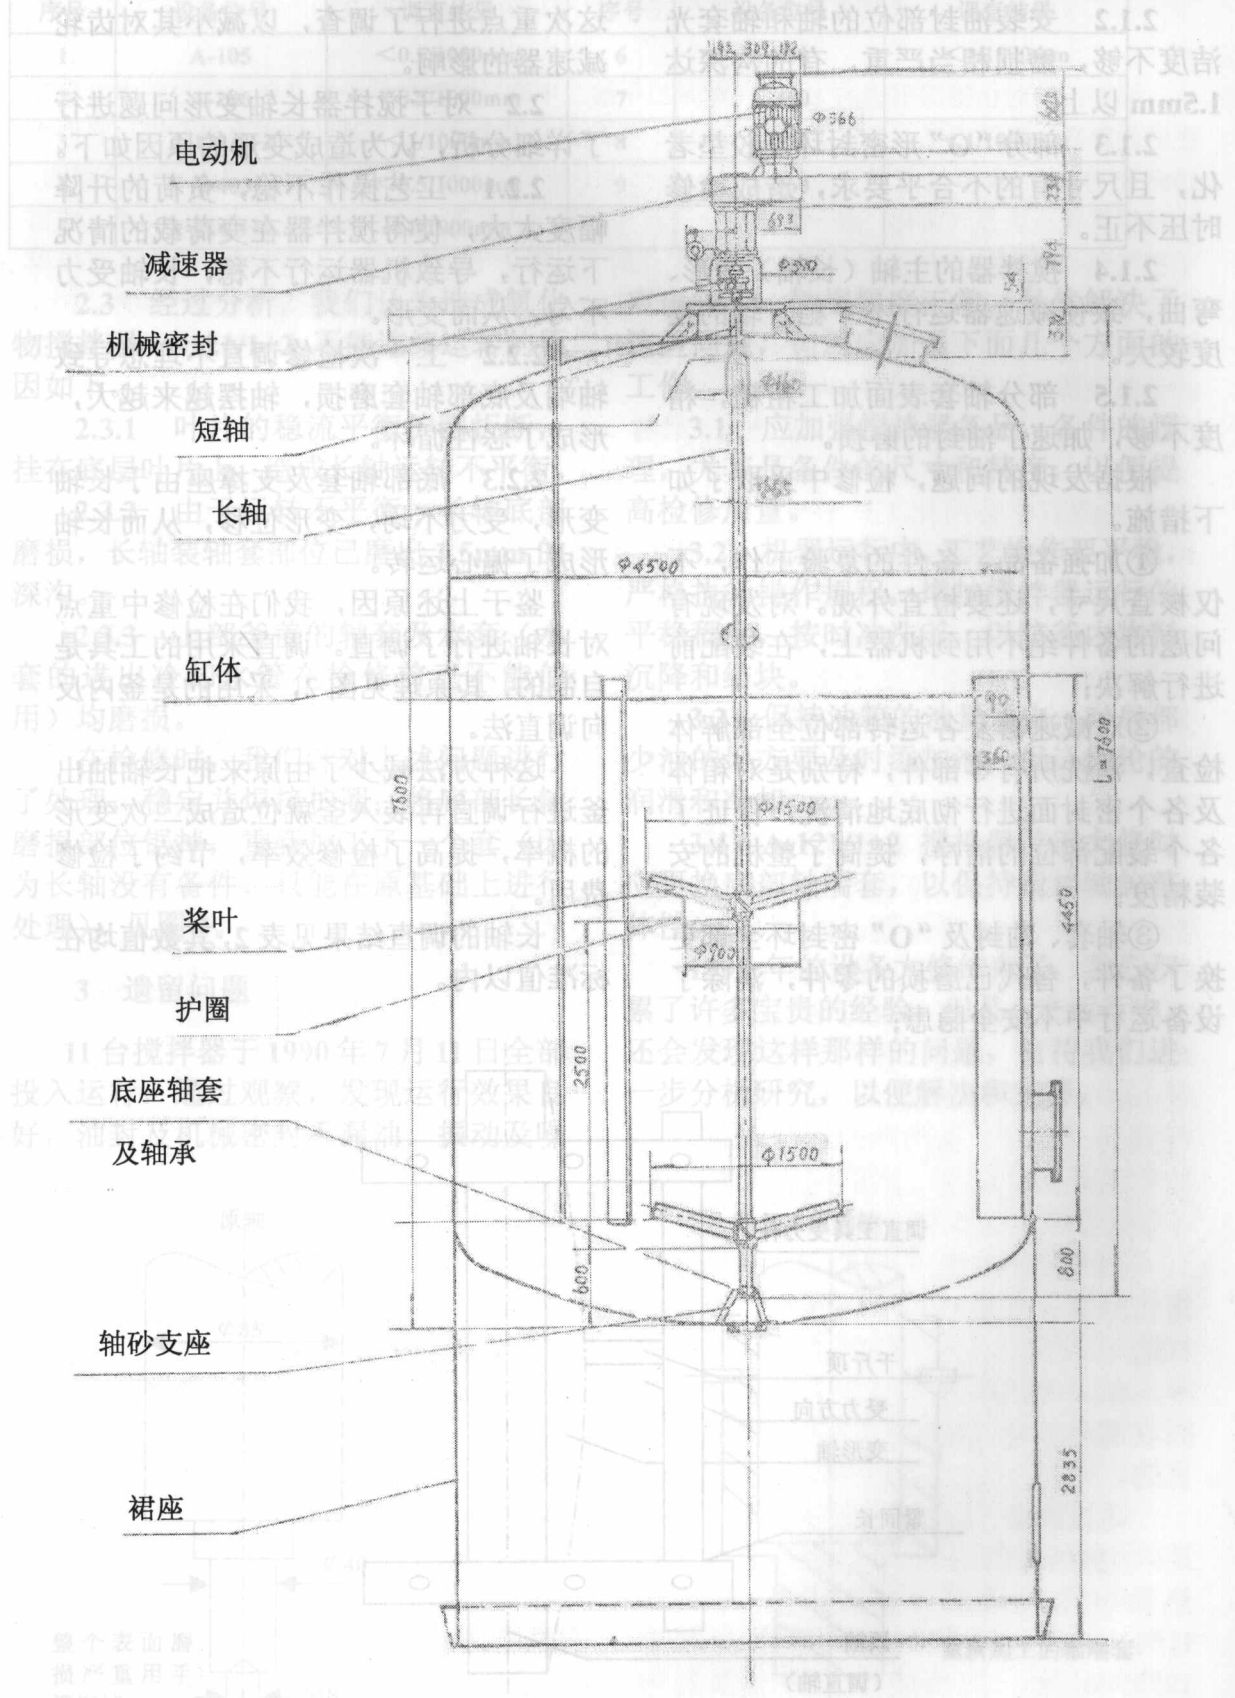
图 1 搅拌器结构

2.1.1 油封老化,局部出现了龟裂。

2.1.2 安装油封部位的轴和轴套光洁度不够,磨损相当严重,有的沟深达1.5mm以上。

2.1.3 部分“O”形密封环及胶垫老化,且尺寸有的不合乎要求,造成检修时压不正。

2.1.4 搅拌器的主轴(长轴)变形、弯曲,致使减速器运行不平稳,轴的摆度较大。

2.1.5 部分轴套表面加工粗糙,精度不够,加速了油封的磨损。

①加强备品、备件的复验工作,不仅核查尺寸,还要检查外观。对发现有问题的备件绝不用到机器上,在装配前进行解决;

②对减速器及各运转部位全部解体检查,清洗所有零部件,特别是对箱体及各个密封面进行彻底地清洗,保证了各个装配部位的洁净,提高了整机的安装精度;

③轴套、油封及“O”密封环全部更换了备件,替代已磨损的零件,消除了设备运行中不安全隐患;

④长轴变形,运行中轴的摆度大,这次重点进行了调查,以减小其对齿轮减速器的影响。

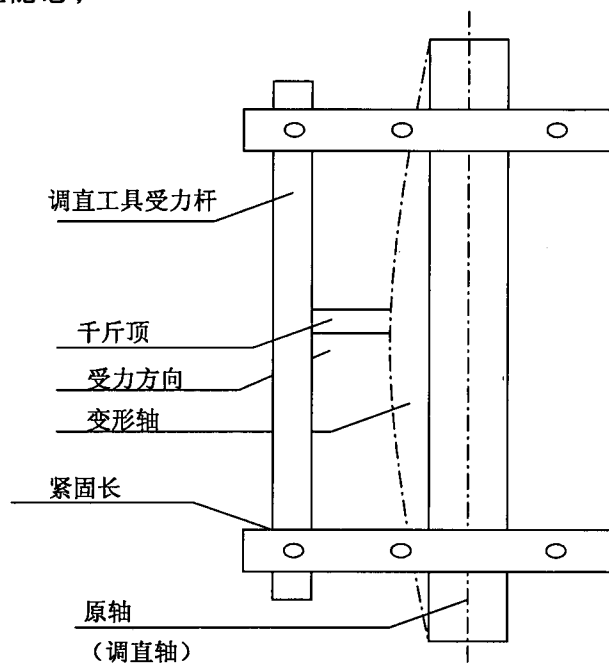
图2 调直工具结构示意图

2.2 对于搅拌器长轴变形问题进行了详细分析,认为造成变形的原因如下。

2.2.1 工艺操作不稳,负荷的升降幅度太大,使得搅拌器在变荷载的情况下运行,导致机器运行不稳,长轴受力不匀,从而变形。

2.2.2 上一次检修调直不理想导致轴端及底部轴套磨损,轴摆越来越大,形成了恶性循环。

2.2.3 底部轴套及支撑座由于长轴变形,受力不均,变形位移,从而长轴形成了偏心运转。

鉴于上述原因,我们在检修中重点对长轴进行了调直。调直采用的工具是自制的,其原理见图2,采用的是釜内反向调直法。

这种方法减少了由原来把长轴抽出釜进行调直再装入釜就位造成二次变形的概率,提高了检修效率,节约了检修费用。

长轴的调直结果见表2,其数值均在标准值以内。

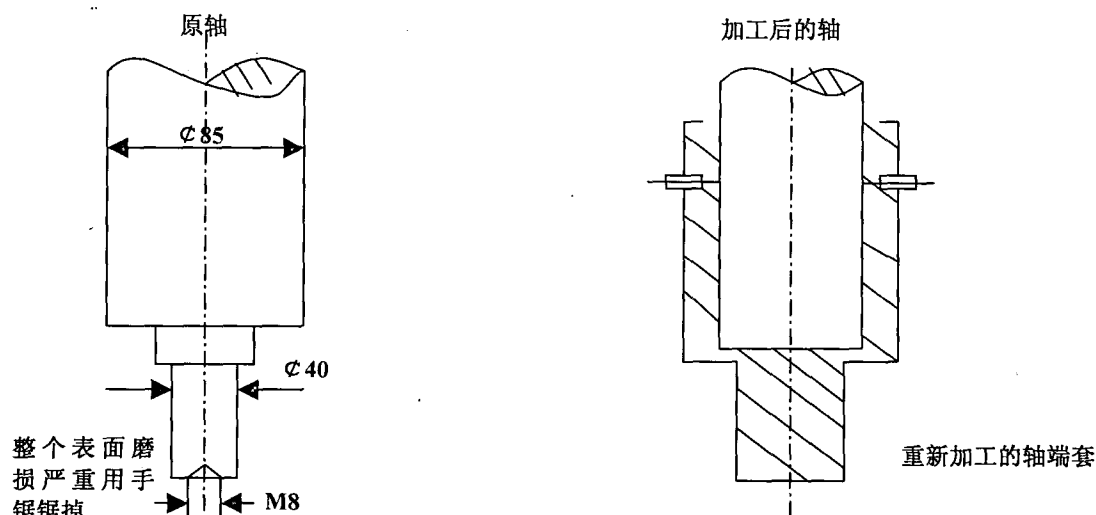
图 3 加工前后的轴示意图

2.3.1 叶片的稳流平衡护圈折断,挂在底层叶片上,造成长轴运转不平衡。

2.3.2 由于运转不平衡,长轴底部磨损,长轴装轴套部位已磨出 1.5mm 的深沟。

2.3.3 上部釜盖的轴套及水套(水套的进出冷却水管在检修前已不能使用)均磨损。

在检修时,我们针对上述问题进行了处理,稳定并焊接护圈;将底部长轴磨损部位锯掉,重新加工了一个套(因为长轴没有备件,只能在原基础上进行处理),见图 3。

3.4 A-121/I+2 搅拌器转年大修时应更换底部轴端套,以保持搅拌轴的整体性。

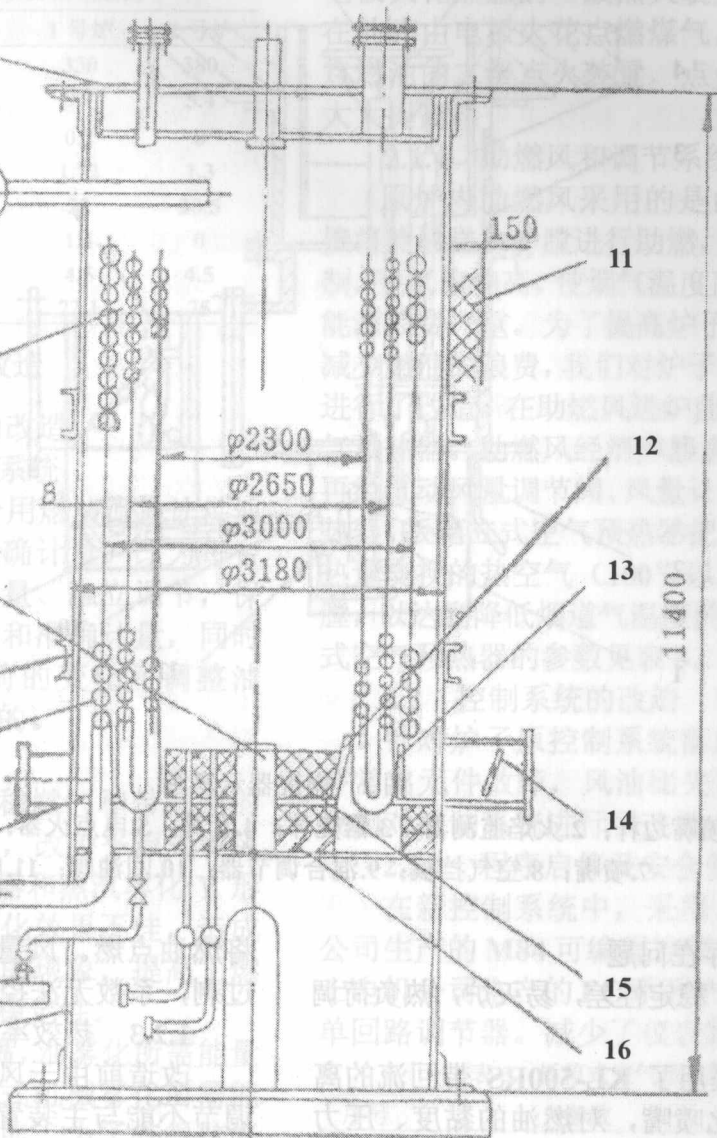
图1 加热炉结构图

### 1.2.1 稳定性差, 易灭炉, 热负荷调节困难

由于采用了 KL-500RS 带回流的离心机械雾化喷嘴, 对燃油的黏度、压力和油质要求高, 且对燃油黏度变化适应差, 导致雾化效果不佳, 往往使排烟温度升高。热负荷的调节由喷嘴的回流来调整, 有时主装置降负荷, 回流量不能及时调节, 致使热载体温度高, 联锁灭炉。

### 1.2.3 热效率低

改造前由于风油比调节困难, 负荷调节不能与主装置同步, 空气过剩系数无法控制, 燃油雾化效果差, 易结焦, 排烟温度高, 致使炉子效率低。表 2 为 1985 年进行热平衡测试的数据。

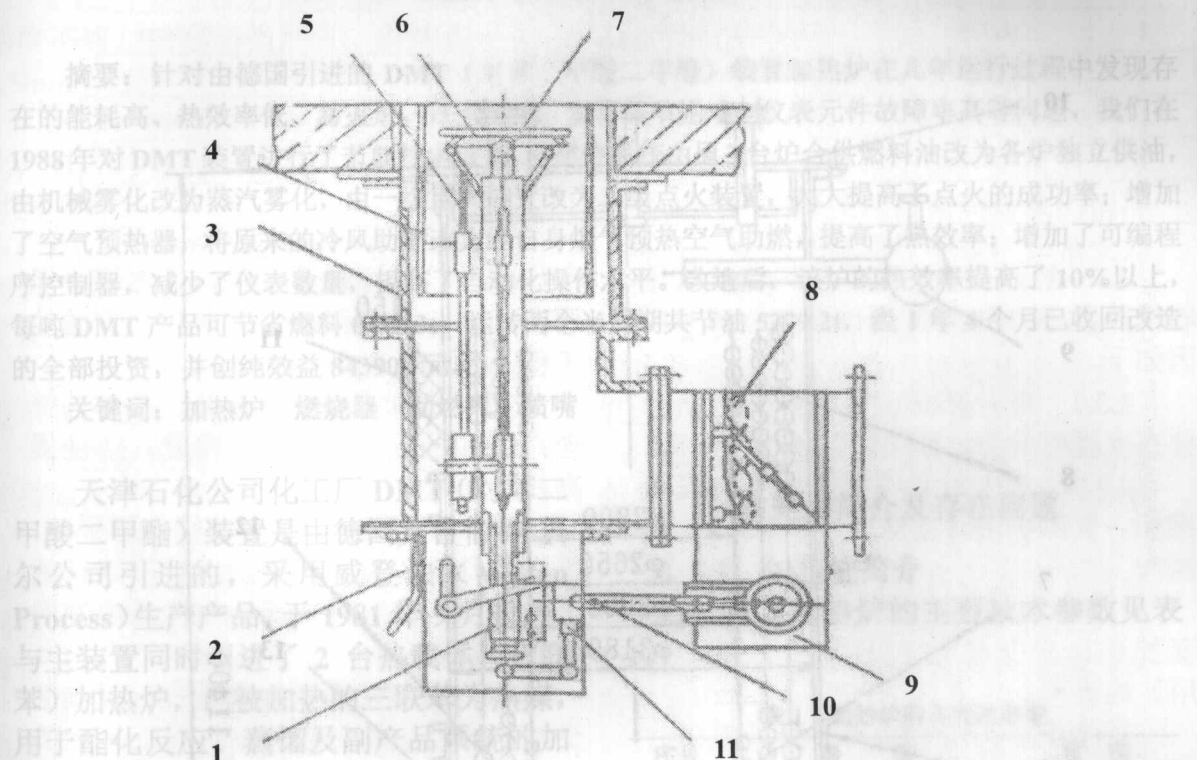
图2 燃烧器示意图

### 1.2.2 点火困难

加热炉的点火是由两根金属电极(各 1J)产生火花, 直接点燃经机械雾化的燃油。由于雾化效果不好, 电极能量小, 加之风油比调节困难, 点火很困难, 有时需要点三四次, 几个小时才能

将燃油点燃。风量调节困难, 导致空气过剩, 系数无法控制。

油，需几次才能点燃，每次点炉均在1.6h以上。改造后，加大了点火电缆的能量，采用了1230V的高能点火装置，且由原来电极火花点燃的一级点火装置，改为现
