车系电路分析与维修

伊兰特车系电路分析 与维修案例集锦

广州凌凯汽车技术开发有限公司 组编

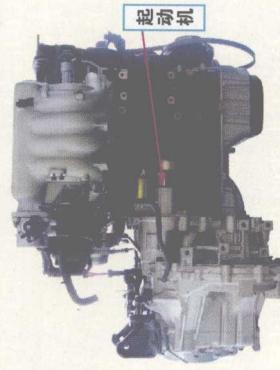
图1-2 起动机安装位置

该车起动机有时转动无力。在冷车时容易出现此故障，其他大多数情况下，起动机工作正常。将点火开关转至起动位置，只听见“嗒、嗒”几声，起动机不能转动。

- ①产生此故障的原因有：
 - a. 蓄电池有故障。蓄电池自身亏电或发电机发电量不足。
 - b. 起动机有故障。
 - c. 线路有故障。
- ②用万用表检查蓄电池电压，为12V。用放电叉检查蓄电池电量，也正常。
- ③拔下起动机电磁开关插头，将导线一端接在电磁开关接线柱上，另一端接在蓄电池正极上。若起动机转动正常，则故障出在点火开关至起动机电磁开关间；若起动机不转或转动无力，则故障出在起动机上。经过测试，起动机转动无力。
- ④检查蓄电池至起动机的正极线，也正常，看来故障出在起动机上。
- ⑤拆下起动机检查，起动机内部正常（起动机安装位置如图1-2所示）。将起动机夹在台虎钳上，对起动机进行无负荷测试。用导线将起动机外壳接至蓄电池负极，用粗导线将蓄电池正极和起动机“+B”端子接在一起，用导线短接蓄电池正极和起动机电磁开关，起动机立即转动起来，转速3000r/min，听声音，起动机转动有力。

该车由于起动机搭铁线松动，造成起动时的起动电流减小，从而使起动机转动无力。

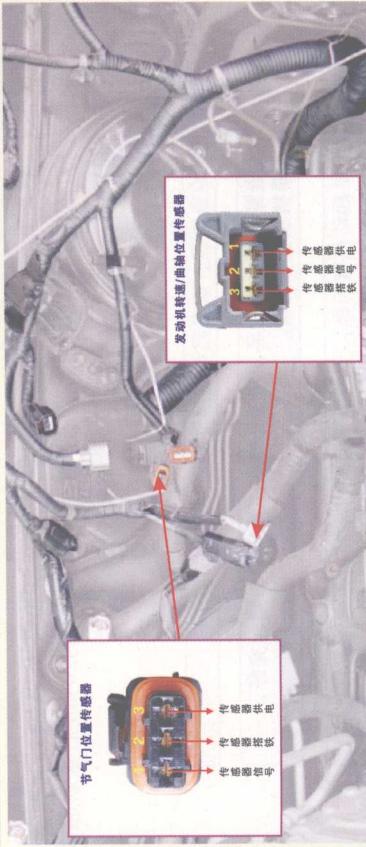
图1-4 传感器线束连接图

- ① 起动发动机，并使其怠速运转。
- ② 用手晃动有关线束插接器进行检查。看线束插接器接触是否可靠。当检查到空气流量传感器线束插接器时，发现一动该插接器，发动机便立即熄火，重新启动发动机后再试，仍然如此。
- ③ 对该不良线束插接器进行仔细检查，发现紧固该插接器的卡环已经脱落。重新装好卡环后再次起动，发动机运转正常，再动该线束插接器时，发动机不再出现熄火现象，故认为故障已经被排除。
- ④ 将该汽车进行路试检查，当通过一段不平的路面时，汽车一颠簸，发现发动机仍有熄火现象，说明故障仍未彻底排除。
- ⑤ 又一次对有关线路进行检查，发现晃动到节气门位置传感器线束插接器时，发动机有些运转不稳定迹象，但再轻敲击时，发动机却又运转正常。沿着这一线束进行检查，未发现有明显的断线，估计是线束插接器接触不良（图1-4）。
- ⑥ 重新插接好各插接器，并将线束固定牢固，然后进行路试，故障排除。

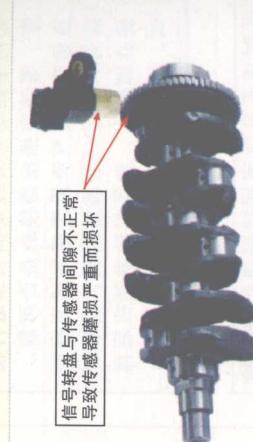
图1-5 发动机转速传感器信号靶轮与传感器示意图

读取故障码：P0335（曲轴位置传感器电路故障）、P0202（第2缸喷油器电路故障）。发动机熄火后，再也无法起动。

拆检曲轴位置传感器，发现其内侧有很深的磨痕（图1-5）。正常情况下，在信号盘运转时，不应和曲轴位置传感器发生接触摩擦，二者之间应有一定的间隙。看来是信号盘和曲轴位置传感器不正常的摩擦造成了曲轴位置传感器的损坏。

换上新的信号盘和曲轴位置传感器，并用专用测试仪将故障清除，然后起动发动机，顺利起动，运转正常，故障排除。
