服装洗涤事故

案例分析

吴京淼 编著

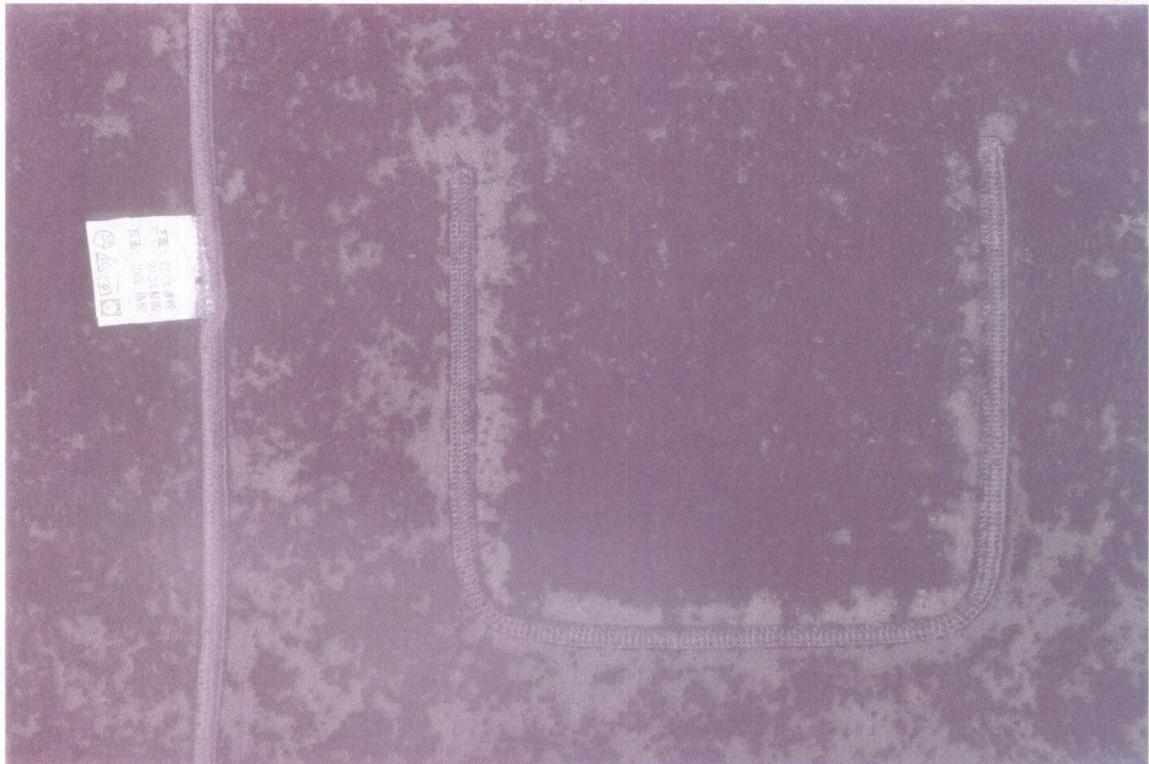
图1-1 磨损衣物背面

事故发生过程 根据服装厂家的洗涤熨烫标注进行干洗，洗涤后出现部分绒毛脱落，面料的背面还有较为普遍的磨伤（图1-1）。

事故分析 静电植绒面料的绒毛是以黏合剂粘接的，而黏合剂的某些成分在干洗过程中发生溶解，造成绒毛脱落。静电植绒面料的耐摩擦能力亦较低，从而发生绒面脱落和磨伤情况。

静电植绒面料不宜采用干洗方式洗涤，其耐磨性亦较差，故也不宜采用机洗。建议采用手工水洗。

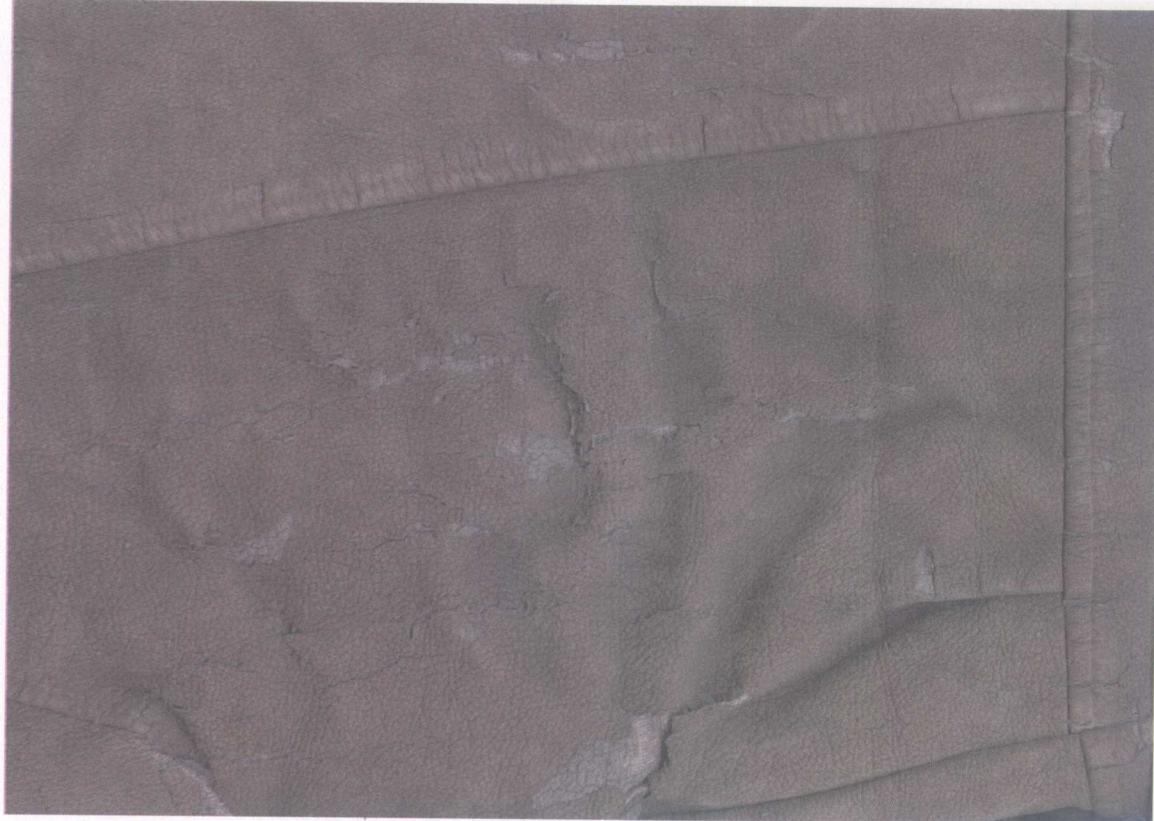
图1-2 静电植绒面料干洗破损

事故发生过程 根据服装洗涤熨烫标注进行干洗，干洗后衣物整体脆化发硬，面料的植绒部分发生开裂，折痕处绒毛脱落（图1-2）。

事故分析 静电植绒面料的绒毛是以黏合剂粘接的，而黏合剂的某些成分在干洗过程中溶解，致使黏合层脆化绒毛脱落。

静电植绒面料不宜采用干洗方式洗涤，其耐磨性也较差，故也不适合机洗。

建议采用手工水洗。

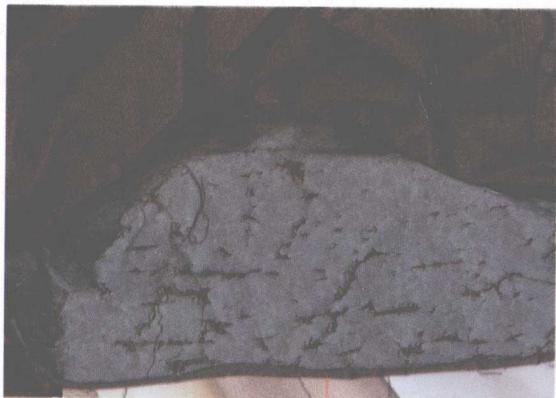
图1-3 干洗后面料内侧涂层破损（一）

事故发生过程 根据服装洗涤熨烫标识要求进行干洗，洗涤后面料发生硬化。经拆开衣里看到面料内侧涂层成爆裂状破损（图1-3、图1-4）。

事故分析 面料内侧涂层不适宜进行干洗，服装厂家对面料属性了解不够，洗涤熨烫标注不正确。

带有各类树脂涂层的面料多数不适宜干洗，适宜采用水洗方式洗涤。一些服装制造厂家对各种面料、辅料的属性了解不够，也未必具有对各种衣物正确进行洗涤熨烫的专业知识，从而做出不准确的标注。洗衣店要根据本行业的专业知识，选择正确洗涤熨烫方法，不可盲目遵从服装厂家的标注。

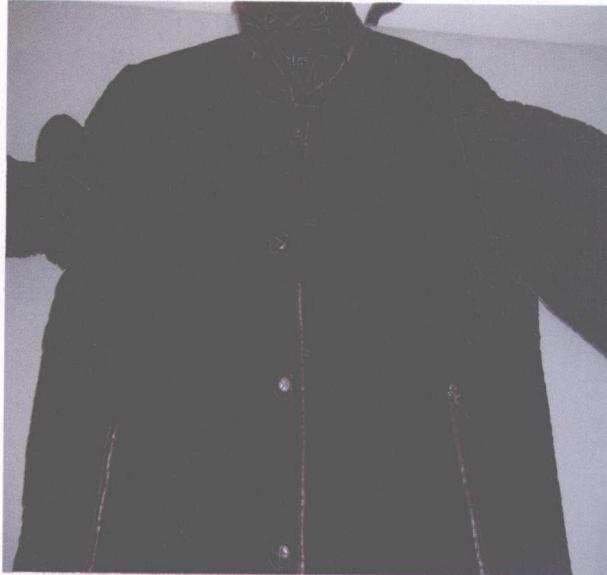
图1-5 复合面料棉衣整体

事故发生过程 根据该复合面料棉服服装洗涤熨烫标识要求进行干洗，干洗后复合面料的黏合层开胶，棉服表面整体与衣里离散，不能成为相互结合的整体（图1-5、图1-6）。

采用热熔黏合剂压合的复合面料不适合采用干洗洗涤。这类面料制作的衣物适宜水洗洗涤。
