# 铁路货车 典型故障汇编 (2005—2006)

(2005—2006)

铁道部运输局装备部

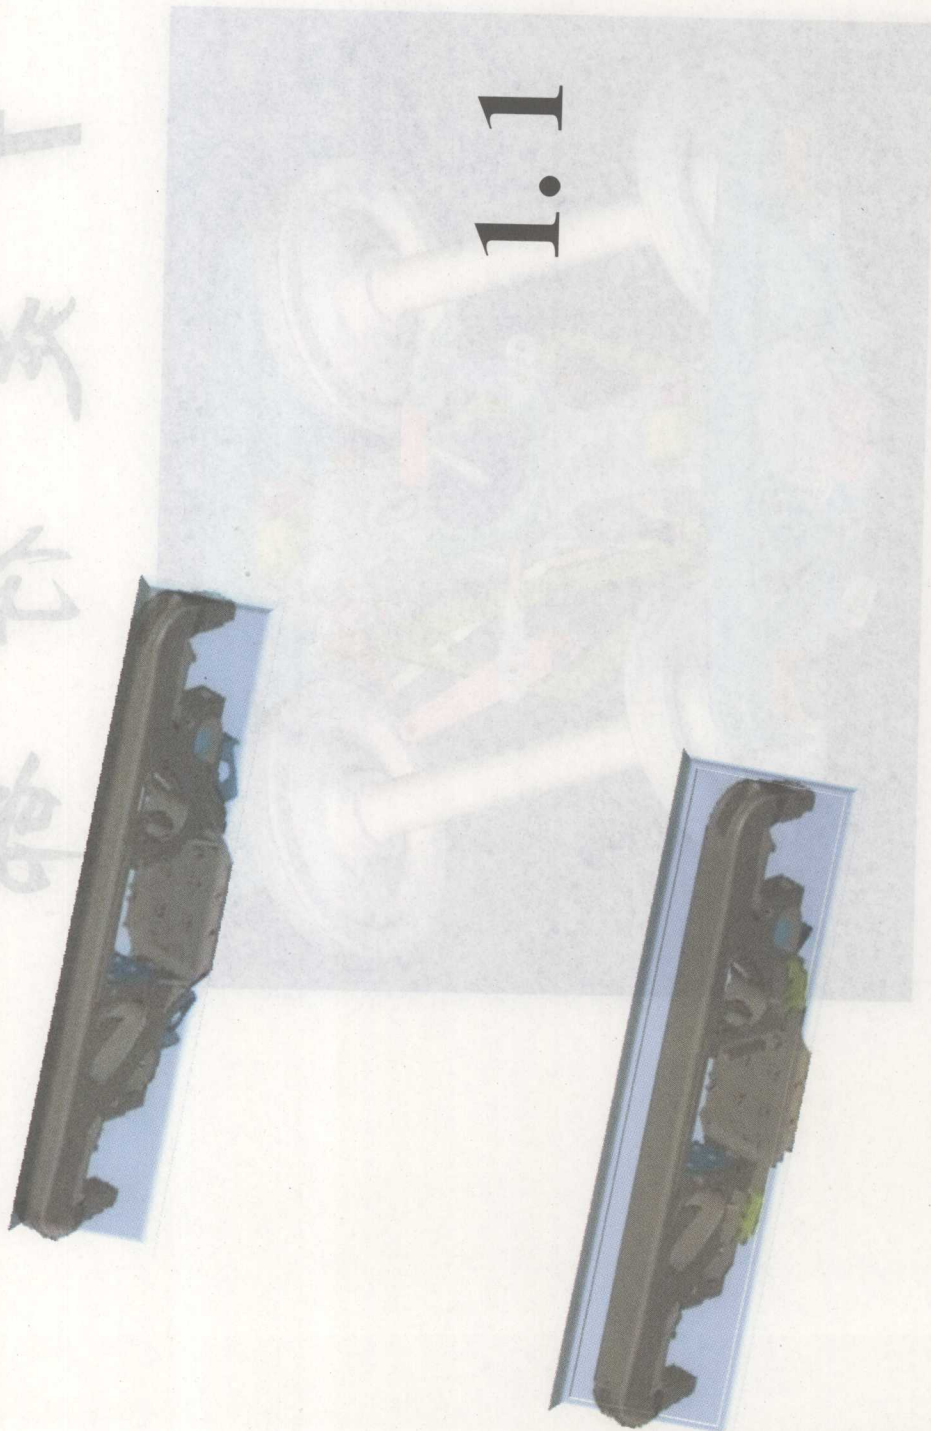
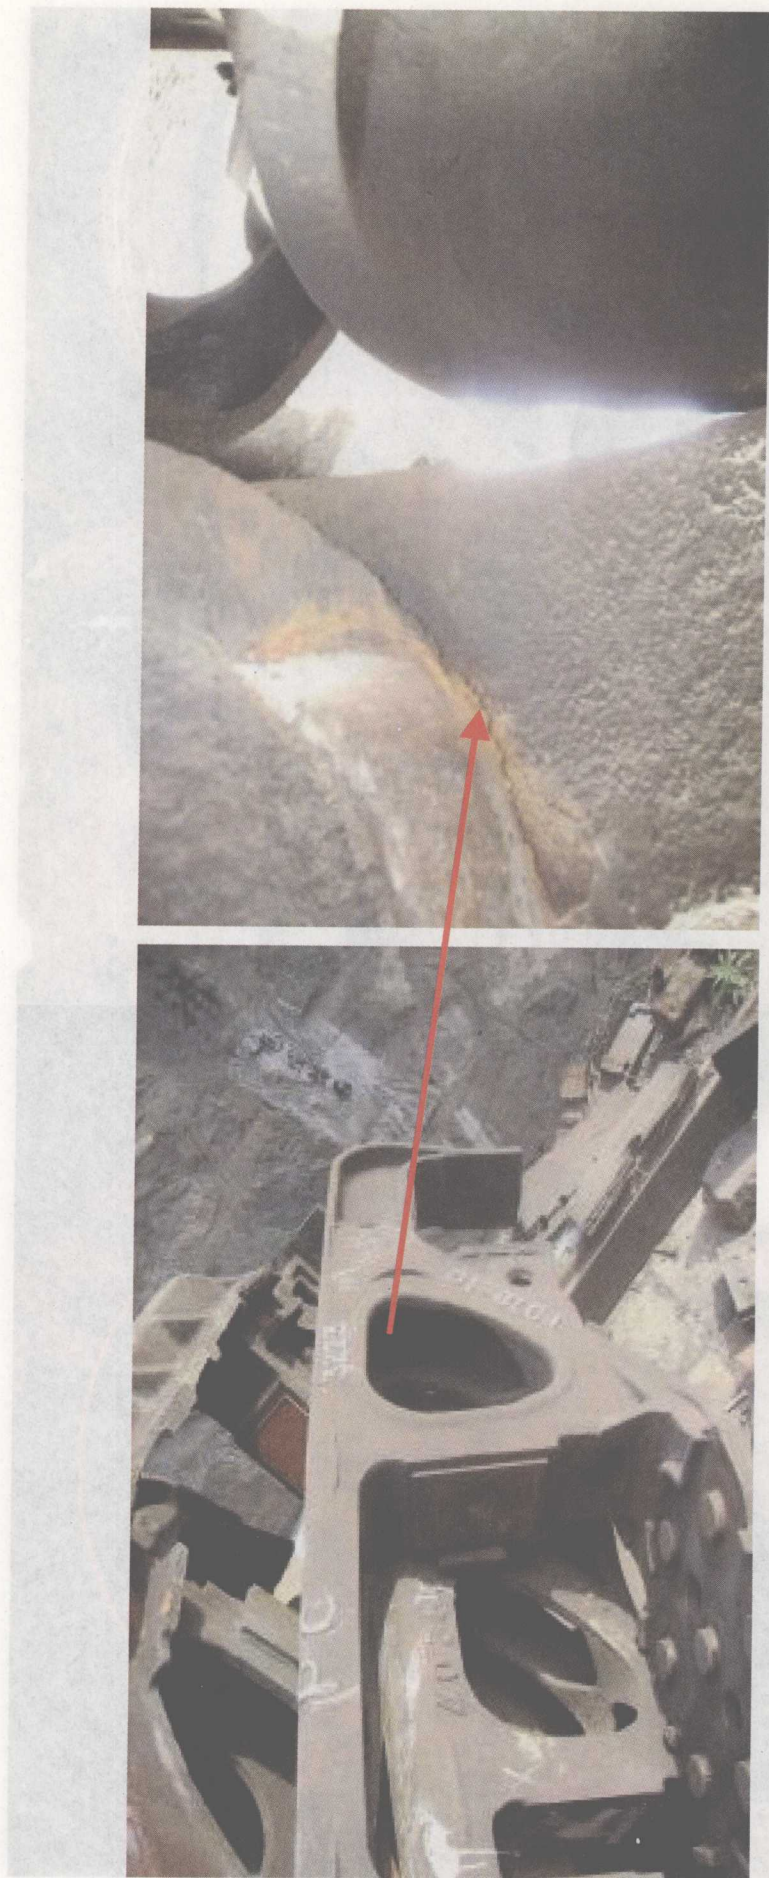
2005年5月3日夜班,月山车辆段直通场列检所一班一组技检10道33173次列车,编组50辆,发现机后25位C<sub>62A</sub>4536906二位侧架四位导框A区裂70mm。

定检标记:01.04太厂,04.05京承,10.22奎。铸造标记:1979-10 3223 PC。

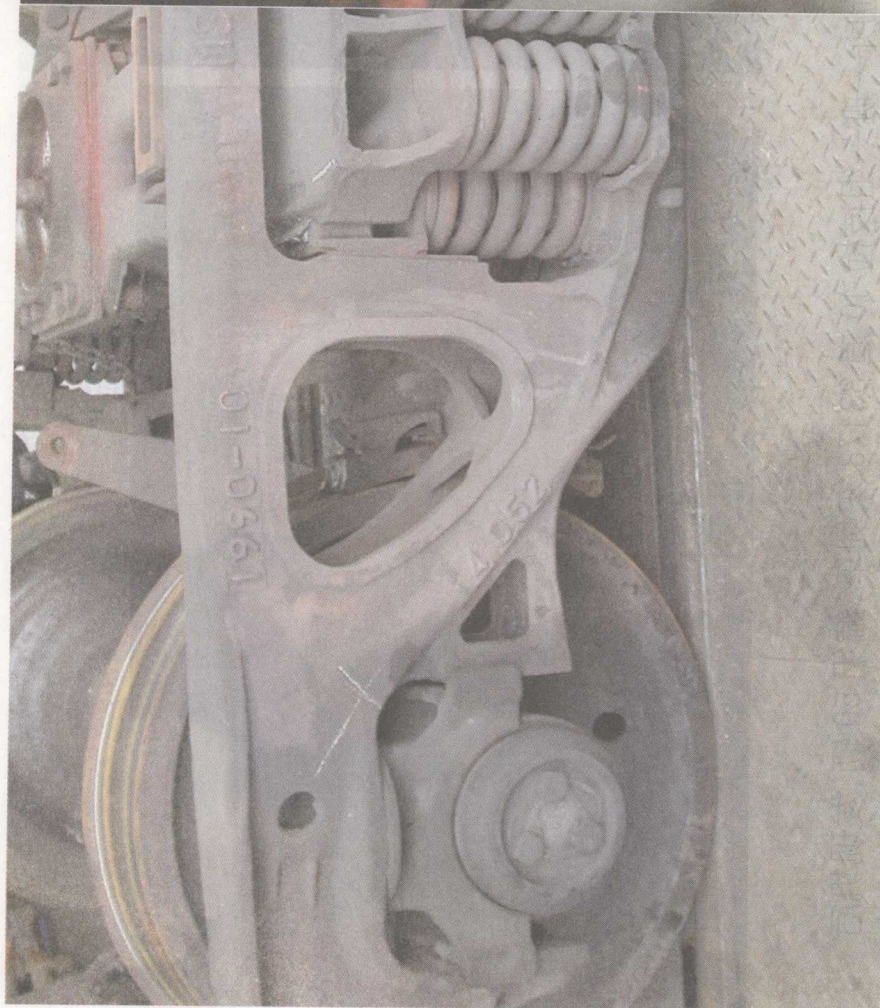
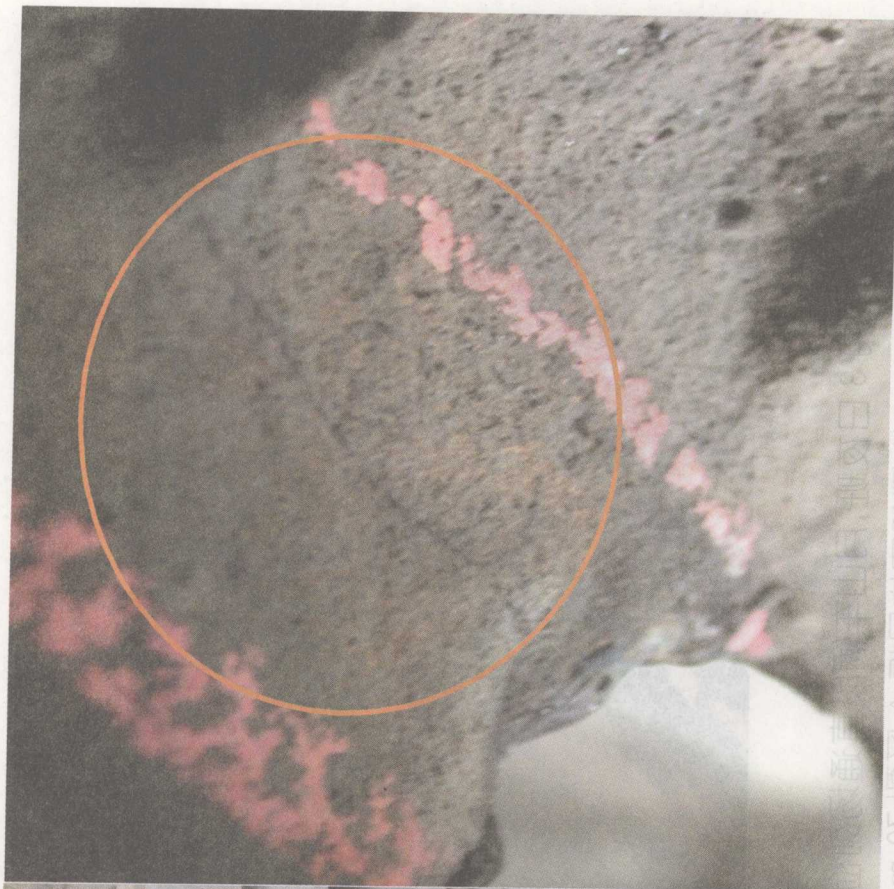
2005年5月10日,石家庄南车辆段西二列检技检28035次,发现机后46位C<sub>62A</sub>4421072一位侧架吊装孔裂60 mm。

定检标记:00.11二七,05.02成贵,02.03成贵。

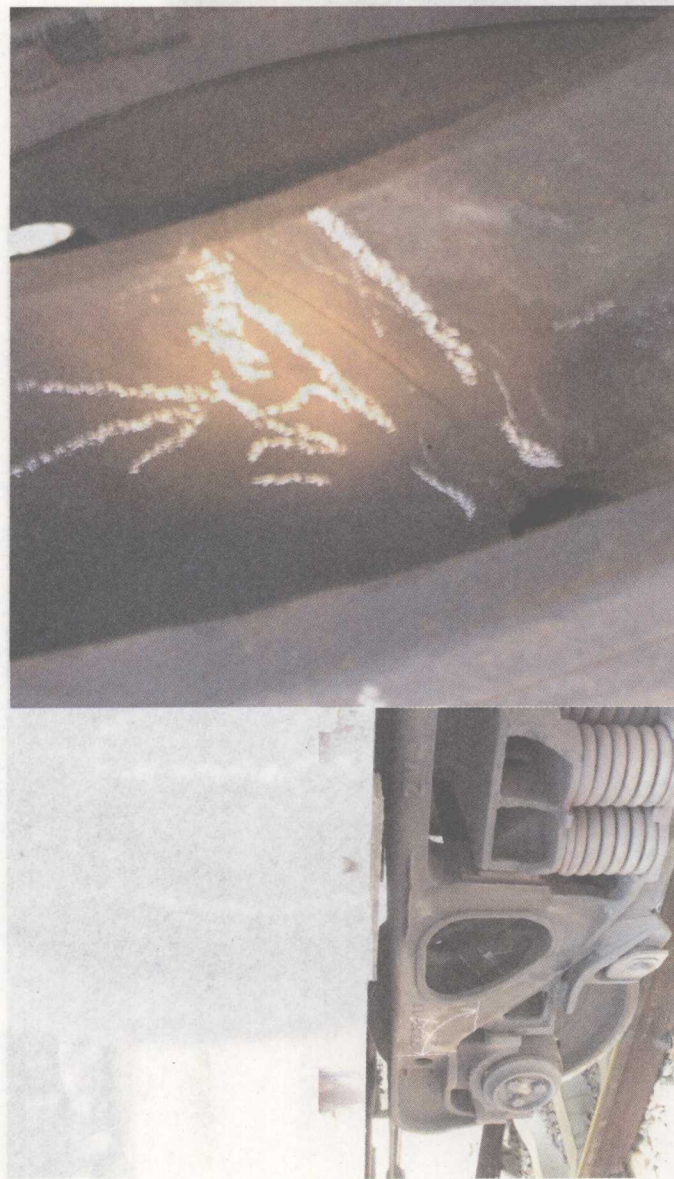
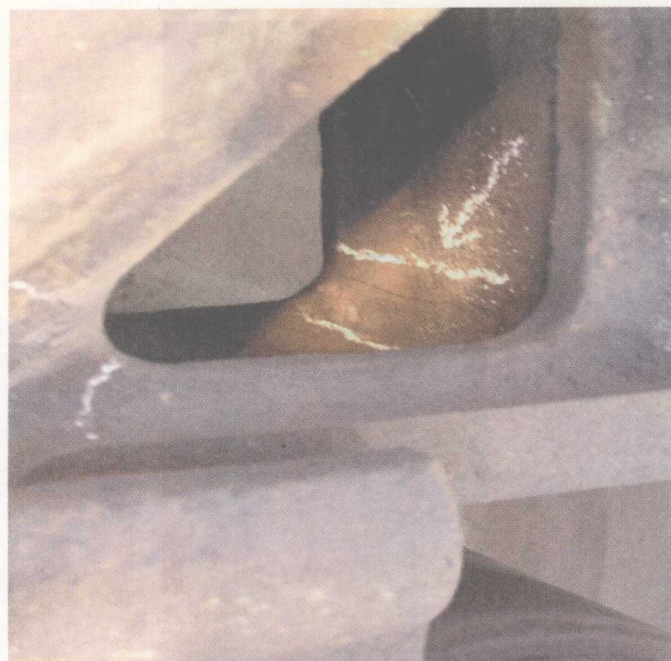
2005年7月26日,江岸车辆段信阳列检所技检21102次列车,发现机后18位C<sub>64AT</sub>4818545一位侧架裂2处,1处裂125 mm、1处裂70 mm。

定检标记:02.10江厂,04.04京阳,04.11南京。配件标记:B-0131。

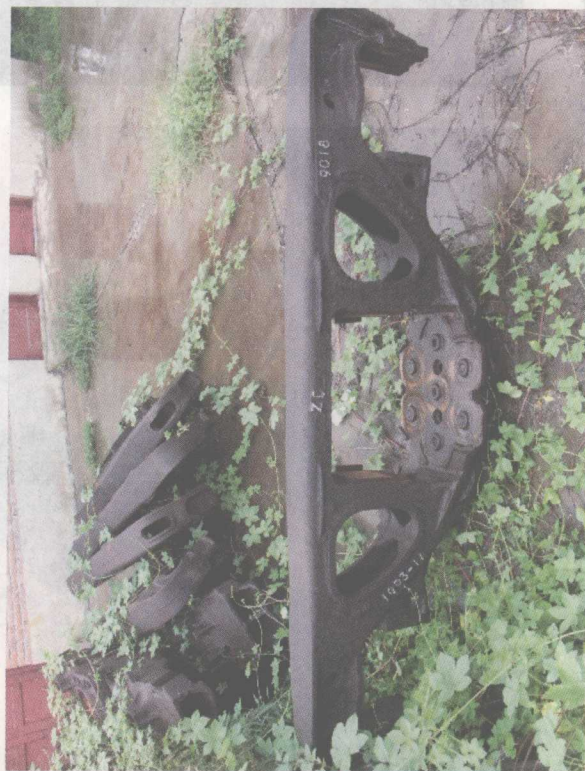
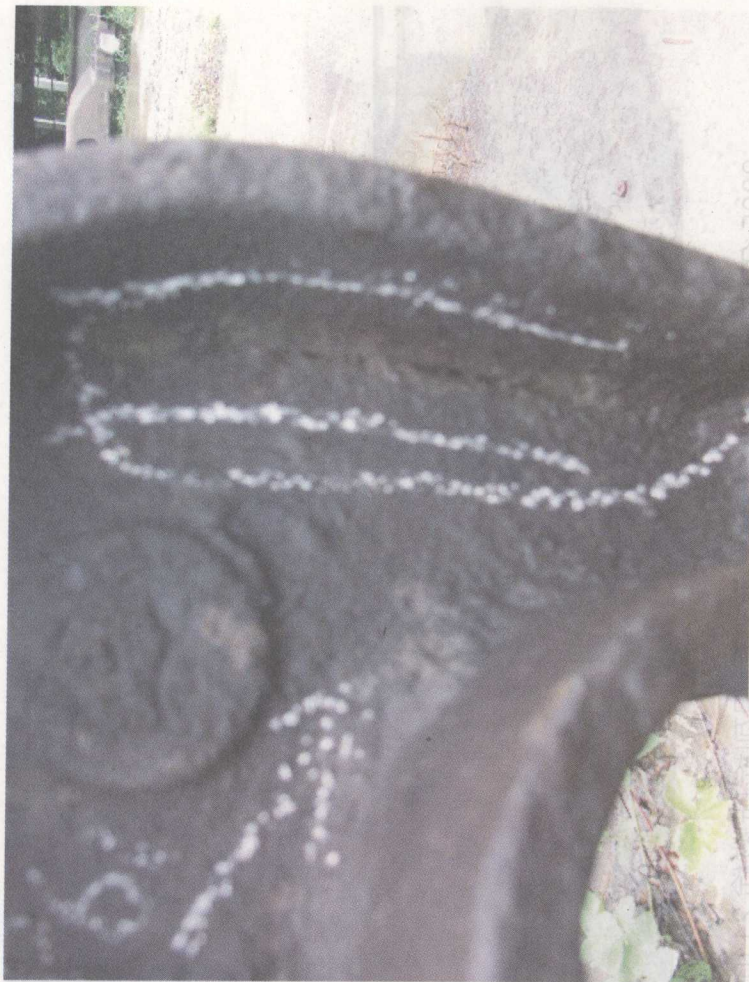
2005年8月23日,郑北车辆段下到列检3班3组技检5道31005次列车,发现机后18位C<sub>64</sub>4882961一位侧架导框外侧裂纹长80 mm。

定检标记:98.12株厂,04.12郑洛,07.02治。铸造标记:1993-11 ZC 9018。

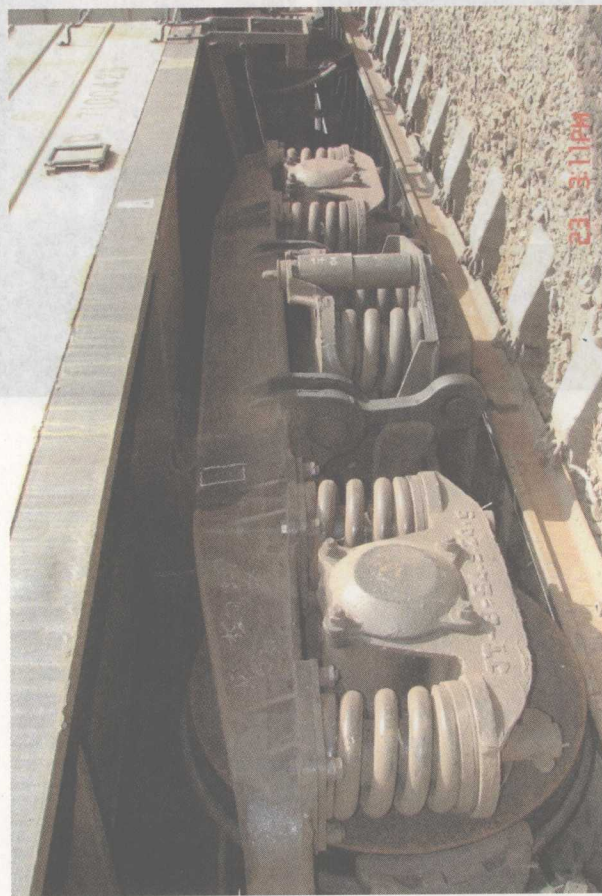
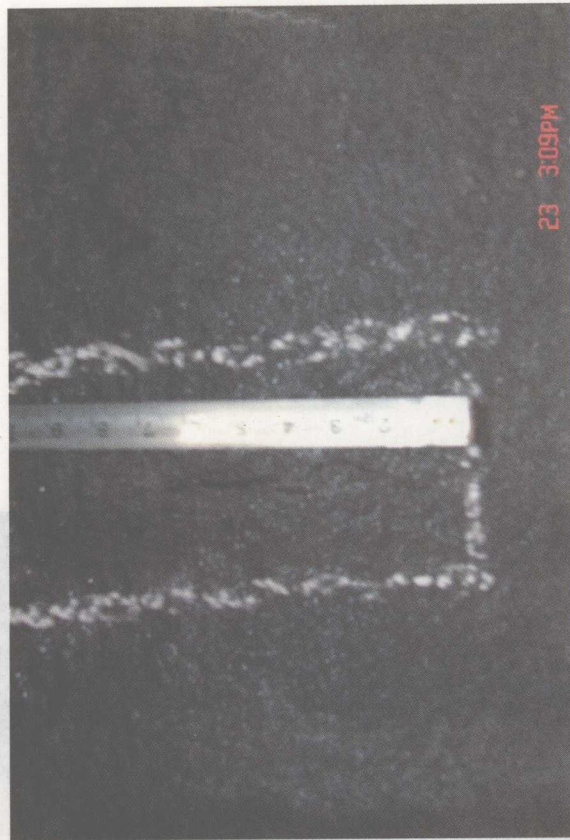
2005年9月23日,嘉峪关列检所乙班一组6道接10892次,编组44辆,发现机后38位B<sub>19</sub>7100426运行方向右侧2位转向架4位构架6位枕簧上部处裂70mm。

定检标记:04.11丰保,04.11丰保,06.13丰保。配件标记:武厂1989-11-002。

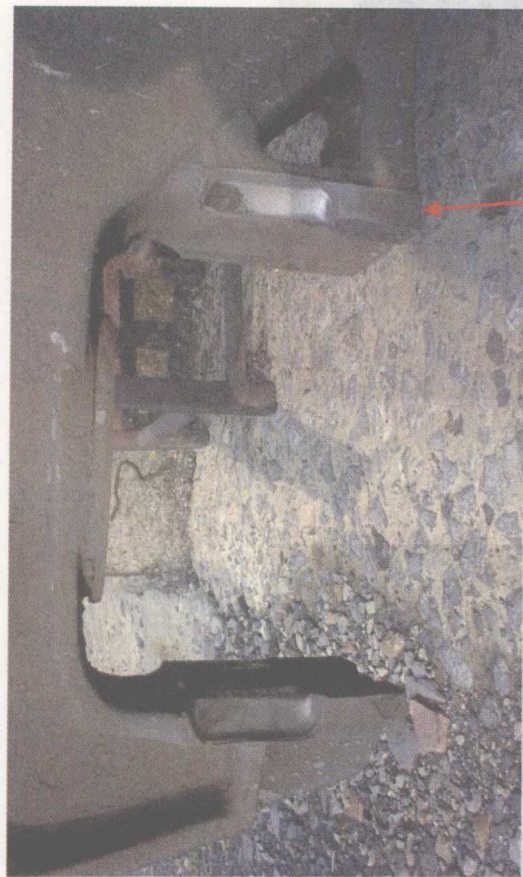
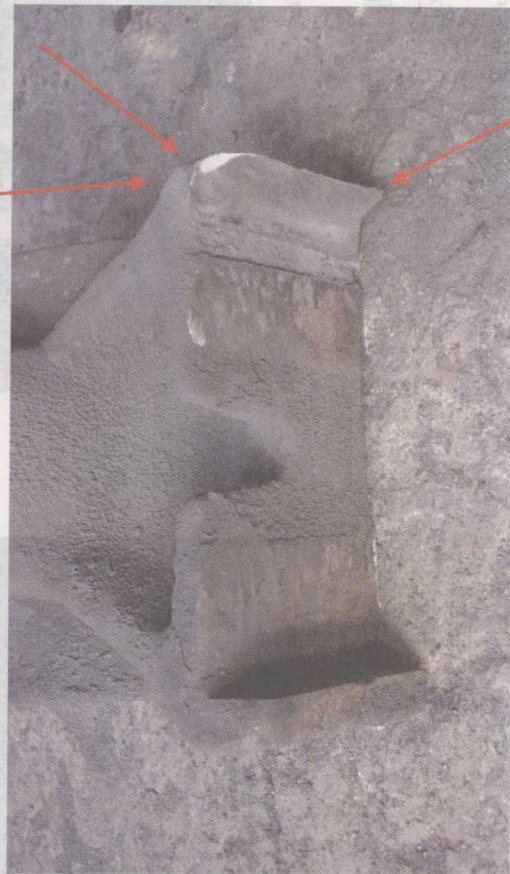
2005年10月3日,月山车辆段晋北列检所四班二组技检25073乙次,编组46辆,发现机后14位C<sub>62B</sub>4683584一位承载鞍耳挡和一位侧架导框同时严重磨耗,造成侧架、承载鞍报废。

定检标记:00.10二七厂,05.04广北,04.28广北。制造标记:侧架XC 1991-1 484。承载鞍代号:TJ。

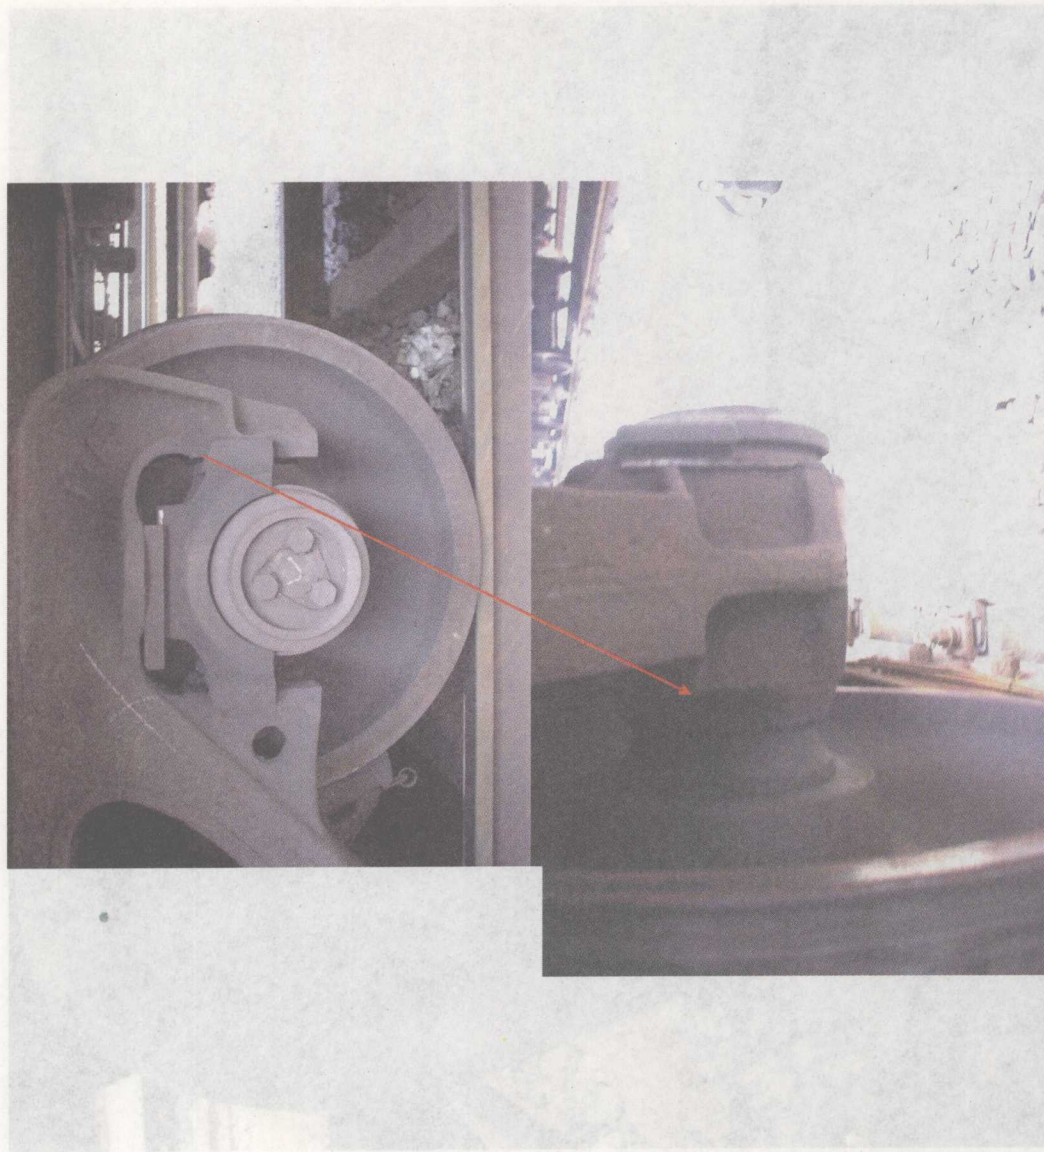
2005年10月14日,月山车辆段晋北列检所3班1组7道技检33183次,编组40辆,发现机后27位C<sub>64</sub>4882988七位承载鞍耳挡和三位侧架导框同时严重磨损。

定检标记:99.01株厂,05.01广衡,08.13株下。制造标记:侧架DL1994-4 1743。

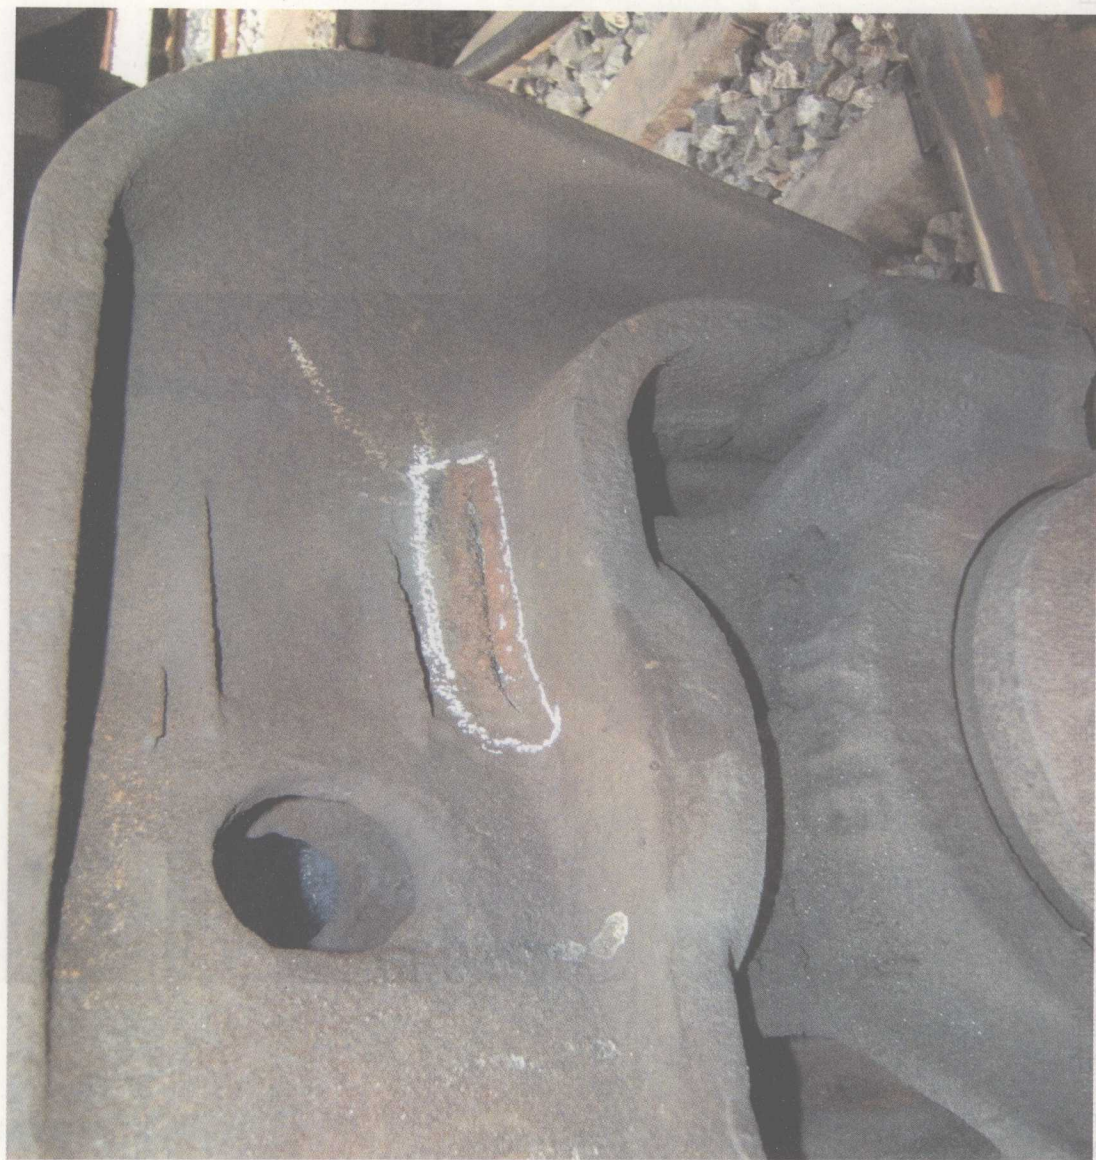
2005年11月5日,柳南到达场技检发现 G<sub>60</sub>6231168 四位侧架承载鞍处上部裂 90 mm。  
定检标记:04.09 西厂,05.09 昆北,09.26 昆北。

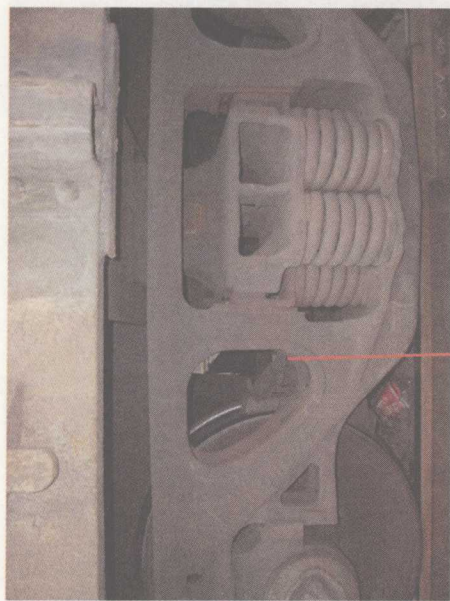
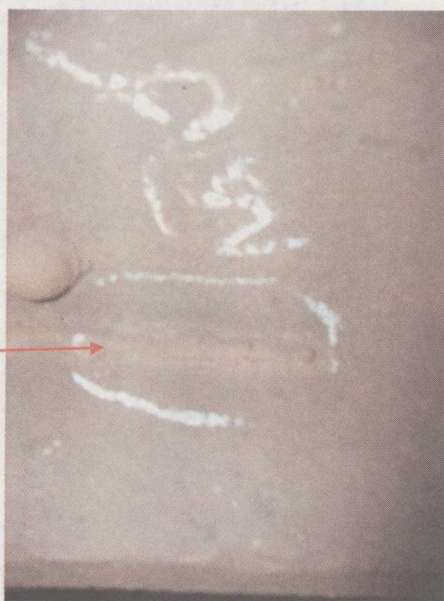
2006年1月13日,月山车辆段长治北列检所四班1组6道始发83667次,编组47辆,发现机后47位C<sub>62A</sub>1422415一位侧架三角孔立筋裂50 mm,新旧痕各25 mm。

定检标记:04.03 沈厂,05.04 西安,10.08 介。侧架标记:1991-4 眉厂00527。

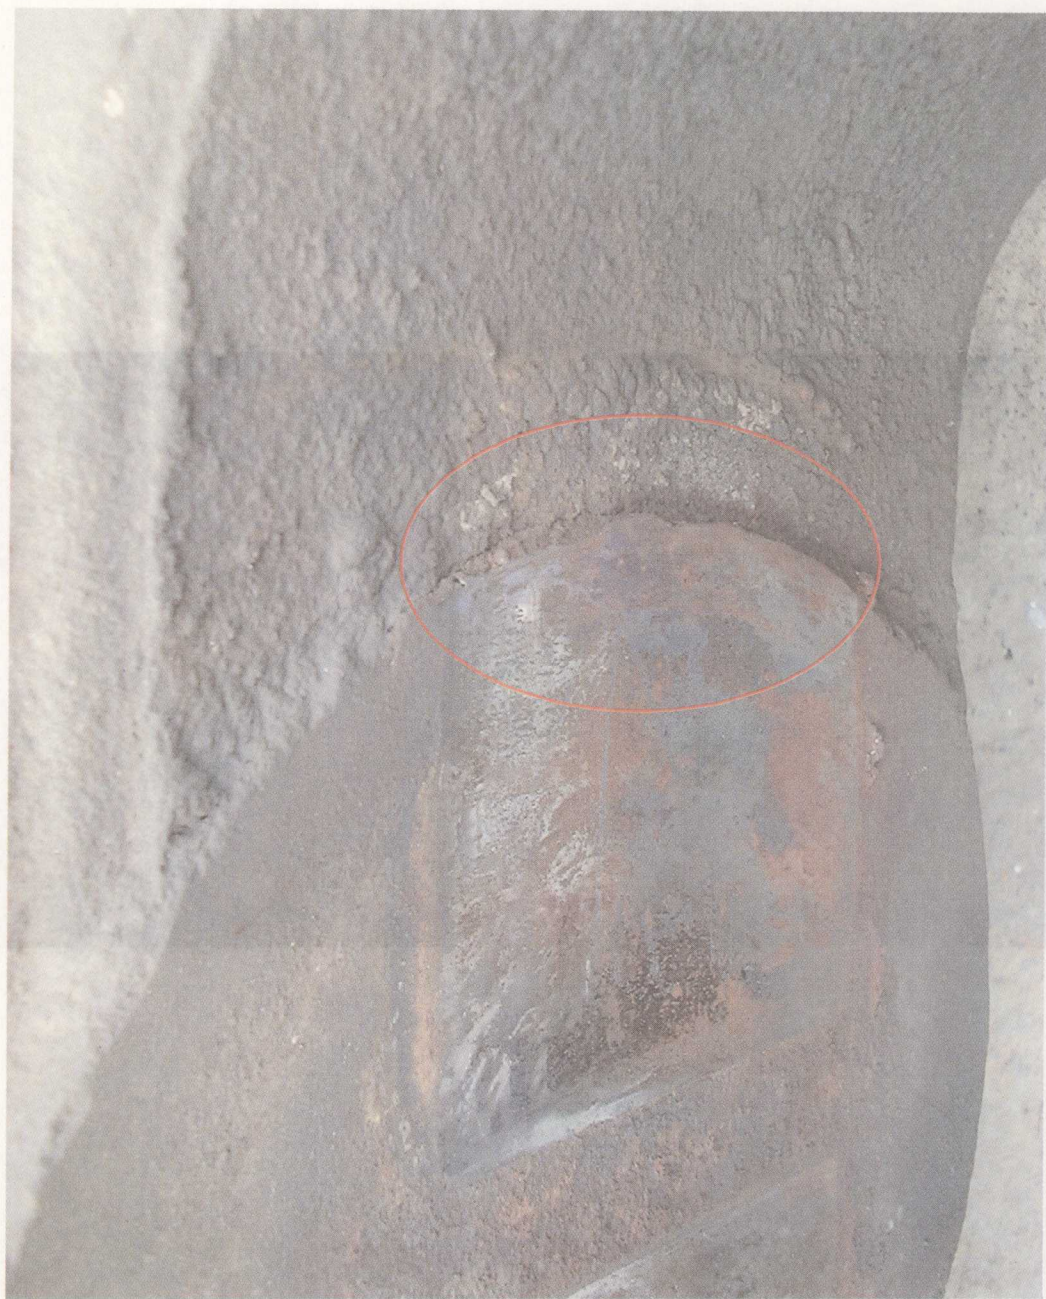
2006年1月23日,34532次货物列车进艮山门到达场进行检查作业,编组54辆,三班在作业中发现机后8位C<sub>62B</sub>4659306一位侧架A区裂70 mm。

定检标记:00.03 沈厂,04.11 沈阜,12.16 店。配件标记:QC 1987-05 104625。
