核材料会议文集·1989·

动力堆燃料材料的 辐照和腐蚀

蒸汽发生器管束裂纹的金相和断口分析

本文应用金相、TEM、SEM 和 EDAX 对蒸汽发生器 18/8 不锈钢支撑管和新 2 号传热管的裂纹及断口进行了分析。两种管束开裂的性质属应力腐蚀, 断口表面的腐蚀膜为 M_2O_4 型尖

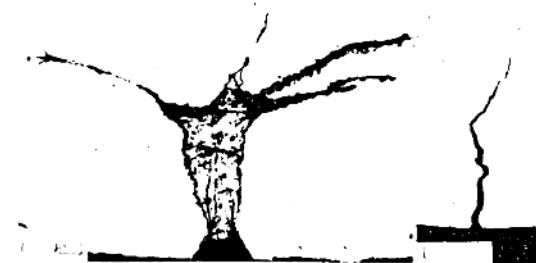
18/8不锈钢支撑管上的裂纹最为突出,新2号是传热管中唯一出现开裂的管。两种管束上的裂纹都是由管壁沿轴向发展。将有裂纹的管段沿横向切开,经研磨、机械抛光后可观察到横截面上的裂纹扩展形态(见图1)。从图中可看出,两者的裂纹均起源于管外壁,沿径向朝内壁扩展。不同的是18/8不锈钢(图1a)的裂纹根部有较大的腐蚀坑,形似萝卜。而新2号(图1b)的裂纹边缘较齐整。两者在扩展中呈树枝分叉状,多数呈宏观分叉,少数呈显微分叉。样品蚀刻后可观察到18/8不锈钢管的裂纹呈穿晶扩展,新2号管的裂纹以穿晶为主并伴有沿晶扩展。

图1 横截面上裂纹的形态

a—18/8不锈钢支撑管

b—新2号合金传热管

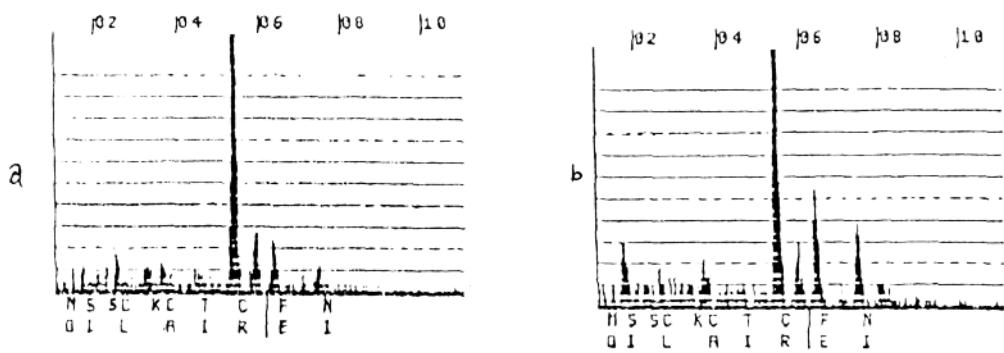
断口经清洗后的显微特征为(1) 18/8不锈钢支撑管:电镜观察已找不到明显的裂纹源,这是因为裂纹源出现后,不断地腐蚀使周围区域脱落,从而由裂纹源头变成了较大的腐蚀区。靠外壁的裂纹扩展区中几乎全是沟槽特征(图5a),表明不锈钢在应力腐蚀开裂时出现的阳极溶解现象。尽管由于严重腐蚀,一些断裂台阶棱线已变圆滑,仍然可观察到断口上具有的解理和准解理断裂特征(图5b,c)。(2) 新2号传热管,与18/8不同的是裂纹扩展的前期区域微观上较为平坦,且存在大量的二次裂纹网络(图6a),扩展区除可观察到解理断裂特征(图6b),还可见到有沿晶断裂特征。观察结果表明,两者的断口特征与典型的应力腐蚀特征相似,从图4中可看出断口上腐蚀产物中含有氯离子,且裂纹后断口腐蚀产物中氯含量达

50wt%,表明两种管子发生了氯离子应力腐蚀开裂。

图4 腐蚀产物的X射线能谱曲线

a—18/8; b—新2号

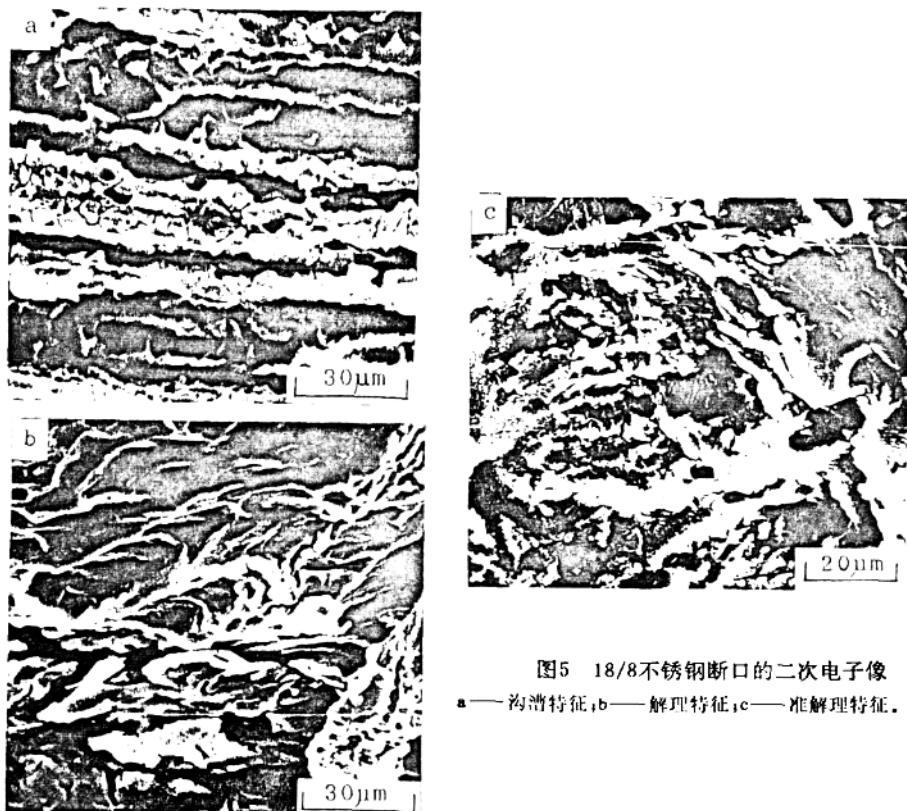
图5 18/8不锈钢断口的二次电子像

a—沟槽特征; b—解理特征; c—准解理特征。

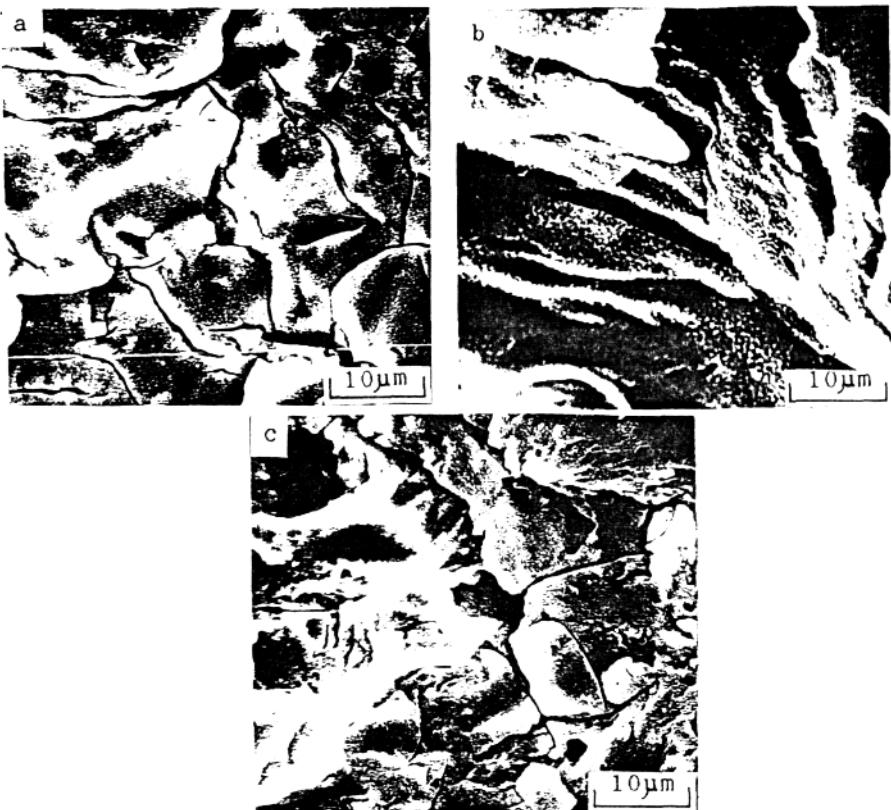
图6 新2号断口的二次电子像

a—二次裂纹;b—解理特征;c—伴有沿晶断裂特征。

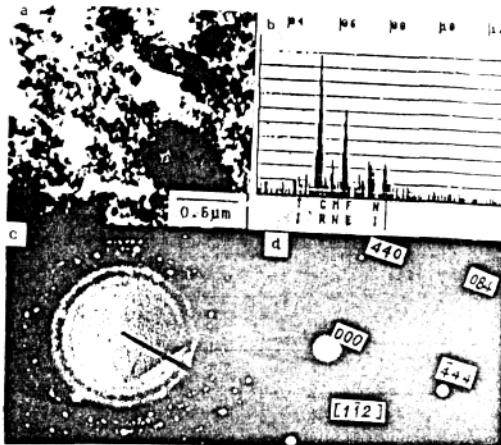
采用萃取复型从18/8不锈钢和新2号合金管裂纹断口上揭下的腐蚀产物形貌分别如图7a、图8a所示。图7b和图8b分别为18/8和新2号的腐蚀产物的X射线能谱曲线，从图中可看出，18/8断口上的腐蚀产物中主要含Fe、Cr，而新2号的主要含Fe、Ni。图7c是18/8断口上腐蚀产物多晶体的电子衍射花样，图7d是腐蚀产物单晶体的[112]晶带轴的电子衍射图。图8c是新2号断口上腐蚀产物多晶体的电子衍射花样，图8d是腐蚀产物单晶体[110]晶带轴的电子衍射图。分析计算表明，两者断口的腐蚀产物主要是尖晶石结构的 M_2O_4 型氧化物。18/8不锈钢支撑管裂纹断口上的腐蚀产物主要是 $FeCr_2O_4$ ，面心立方结构，点阵常数 $a = 0.833\text{nm}$ 。新2号传热管裂纹断口上的腐蚀产物主要是 $(Fe, Ni)Fe_2O_4$ ，面心立方结构，点阵常数 $a = 0.839\text{nm}$ 。

图7 18/8断口上腐蚀产物的形貌

a—X光能谱曲线;b—腐蚀产物多晶体;
c和d—单晶体[112]的电子衍射图。

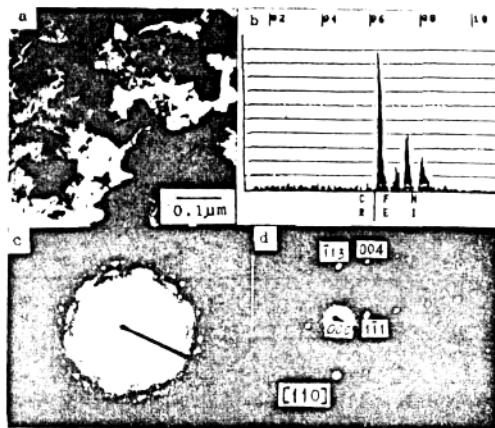
图8 新2号断口上腐蚀产物的形貌

a—X光能谱曲线;b—腐蚀产物多晶体;
c和d—单晶[110]的电子衍射图。

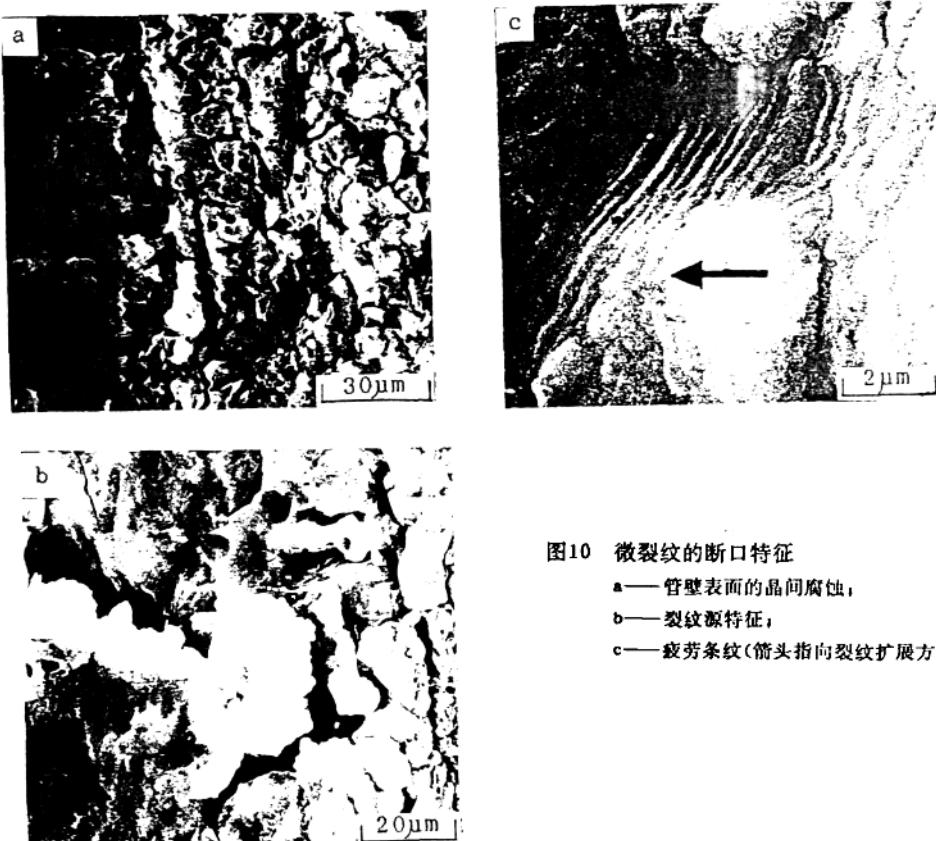
图9是管横截面上微裂纹的形态。从图中可看出裂纹由管壁向内延伸,有的裂纹在进入管壁表层后出现拐弯,仍呈树桩状,没有分叉现象。设法将微裂纹拉开成断口,断口清洗后可观察到靠近管壁表层约60 μm 宽全为晶间腐蚀特征(图10a),也可观察到晶间腐蚀深处的二次裂纹(图10b),而二次裂纹两侧的区域较平滑,表明晶间腐蚀是裂纹的萌生之处,平滑区为裂纹扩展区,表明裂纹是反复张合、摩擦而变得细腻。在裂纹扩展区局部地区可观察到条纹特征(图10c)。经反复观察辨别,该条纹为疲劳条纹,条纹间相互平行,且垂直于裂纹扩展方向。结果表明,裂纹及断口特征与腐蚀疲劳裂纹及断口相似。这是由于管表层的晶间腐蚀缺陷导致了该管的疲劳强度降低,晶间开裂便是疲劳裂纹源萌生的有利位置,加之腐蚀的作用,在有交变应力的情况下便会展开疲劳裂纹。

图10 微裂纹的断口特征

- a——管壁表面的晶间腐蚀;
- b——裂纹源特征;
- c——疲劳条纹(箭头指向裂纹扩展方向)
