( 1989 — 1998 )

铁道部运输局基础部 编

十年全路电务险性以上事故汇编

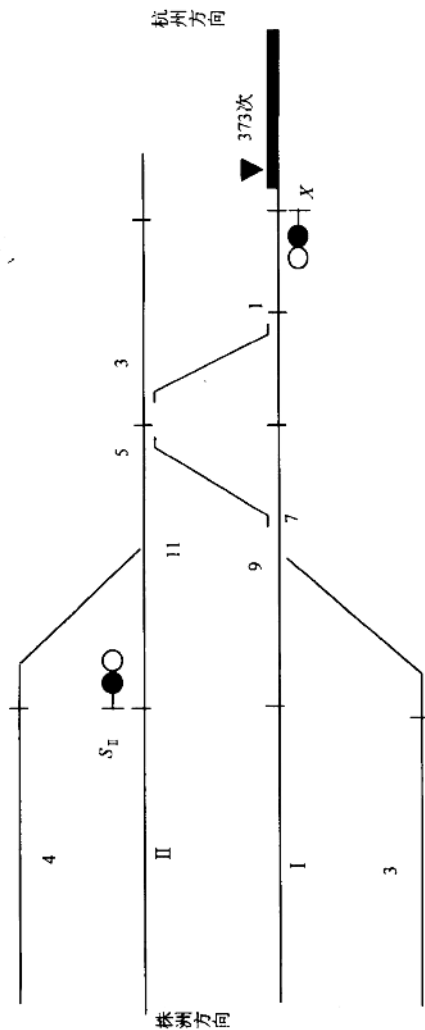
杨溪站下行咽喉平面布置示意图

1989年1月18日4时48分,杨溪站值班员办理1322次Ⅱ道发车进路(见图1),该进路1/3号双动道岔的1号道岔转向反位,3号道岔未动,控制台无表示,挤岔铃响。车务人员到现场打开3号道岔遮断器并手摇道岔至反位,控制台给出该道岔反位表示,车站人员即办理Ⅱ道出发进路并开放信号。4时50分车站值班员用闭塞电话通知余江车站信号工区。5时09分1322次开出。6时50分值班信号工赶到杨溪站,未经登记要点开始单操1/3号道岔进行试验,道岔仍不动作。信号工到机械室查找,发现该组道岔启动总熔断器 $RD_3$ 熔断,并初步判明是由于某处线路短路造成。更换 $RD_3$ 后值班员再操纵该组道岔,1号转向定位,3号未动,控制台无表示,值班员再向反位单操,1号道岔也未动。信号工又去机械室查找,发现反位启动熔断器 $RD_2$ 熔断并更换,在其安装 $RD_2$ 时,恰巧此时值班员进行该道岔反位单操,信号工触电手麻,松手后 $RD_2$ 未装上,重新装上后,控制台有了1/3号道岔反位表示(1号道岔实际位置在四开状态),并办理373次旅客列车Ⅱ道(经1/3号双动道岔反位)接车进路,进站信号机显示两个黄色灯光。7时12分,373次进站,行至1号道岔时,373次 $ND_2$ 机车、行李车、3辆硬座车脱轨,线路损坏112

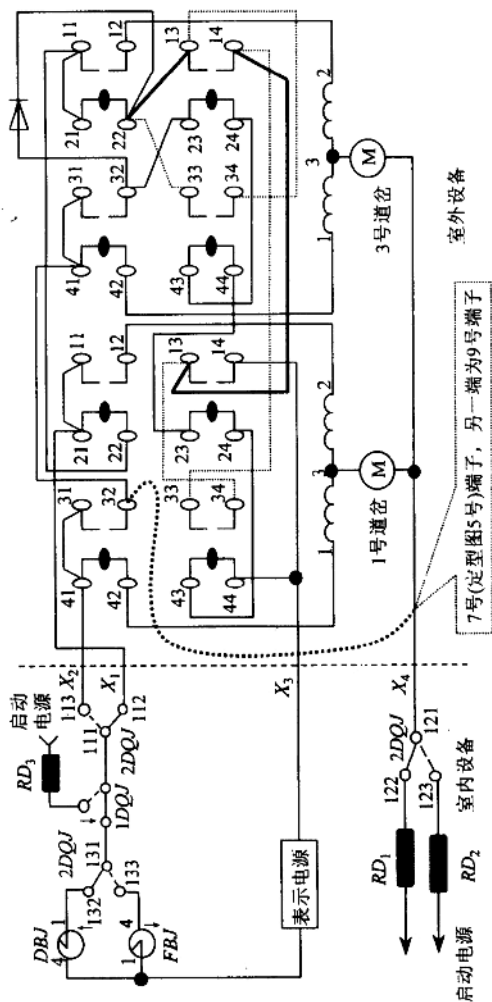
图 2

(1)车站值班员办理 1322 次列车经 1/3 号道岔(拉入定位,定位时转辙机自动开闭器 2、4 排接点闭合)反位发车进路时,由于 1 号道岔转辙机内插接件 7、9 号端子(四线制非定型电路,与定型图对应分别为 5、7 号端子)短路(见图 2),1 号道岔转向反位后,造成启动电源通过 1 号道岔转辙机自动开闭器 31—32 接点向 3 号道岔送出时被短路,使启动总熔断器  $RD_3$  和反位启动熔断器  $RD_2$  同时熔断,3 号道岔未能转换。

车务人员手摇 3 号道岔至反位后,1/3 号道岔反位表示电路正常接通,控制台给出反位表示。信号工向定位单操时,由于  $RD_3$  已熔断,1/3 号道岔不能转动,更换  $RD_3$  后(值班员)再单操,1 号道岔动作电路正常并转向定位,3 号道岔由于手摇道岔时遮断器接点被断开而不能转向定位,控制台无定位表示;值班员再向反位操纵,由于  $RD_2$  熔断,1 号道岔也不能向反位动作。

(2)信号工在安装  $RD_2$  时,值班员恰好此时再次进行该道岔反位单操,信号工触电松手后  $RD_2$  未装上。就在触电这一瞬间,1 号道岔动作电路接通,道岔解锁并向反位转换,由于  $RD_2$  未装上,又切断了其继续向反位转换的动作电源,使其未能转换到位,造成 1 号道岔四开(3 号道岔仍在反位)。

(3)该道岔控制电路为南昌电务段设计,设计时漏掉了表示电路检查自动开闭器 33—34 接点的配线,使道岔表示电路失去双断检查功能。

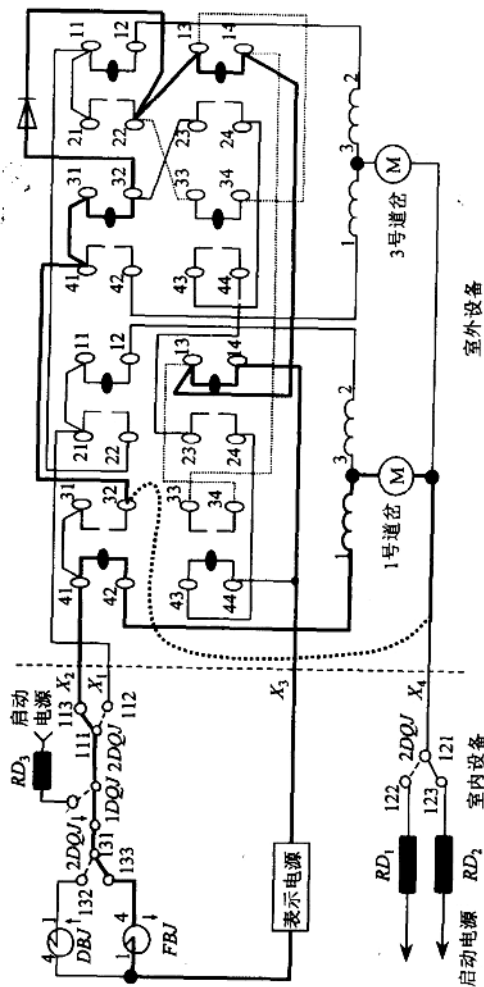
图 3

(4)1 号道岔在四开,3 号道岔在反位,构成的 1/3 号道岔反位表示电路(见图 3)为:

$FBJ$  的 4— $2DQJ_{133-131}$ — $1DQJ$  后接点— $2DQJ_{111-113}$ —1 号道岔转辙机自动开闭器的 41—42—1 号道岔转辙机电机

1-3 线圈—短路的 7/9 端子(图 3 中粗虚线)—3 号道岔转辙机自动开闭器的 31-32 接点—表示二极管—漏掉的 3 号道岔自动开闭器 33-34 接点(图 3 中细虚线)—3 号道岔 13-14 接点—漏掉的 1 号道岔自动开闭器 33-34 接点(图 3 中细虚线)—1 号道岔 13-14 接点—FBJ 的 1。

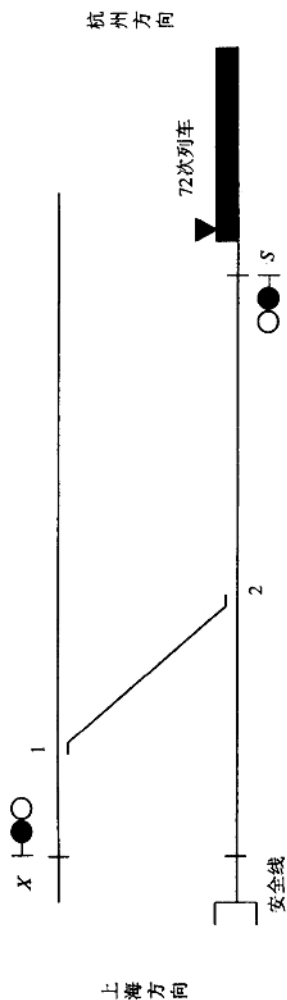
图 4

1991 年 4 月 27 日,杭州电务段临平信号工区按计划 10 时至 12 时更换 K168 线路所(平面图见图 4)1/2 号双动道岔电动转辙机(拉入定位,2、4 排接点闭合,四线制控制电路),10 时 40 分施工结束。扳动试验时 1/2 号道岔不能转动,信号工将 1 号道岔插接件至电缆盒的 2、3 号端子配线互换后再次扳动试验,1/2 号道岔定、反位操纵正常,但控制台无表示,信号工又将 2 号道岔内的表示二极管反接,控制台上给出了道岔表示,此时参加施工的段信号技术室工程师、领工区领工员、信号工区工长和信号工均认为故障已全部排除,并在行车设备登记簿内签字销记,交付使用。之后,车站即办理 72 次旅客列车(经 1/2 号道岔反位)上行通过进路,信号开放。当 72 次接近该线路所通过信号机时,司机发现 2 号道岔(定位)开通安全线,立即采取紧急制动措施,但已停车不及,致使列

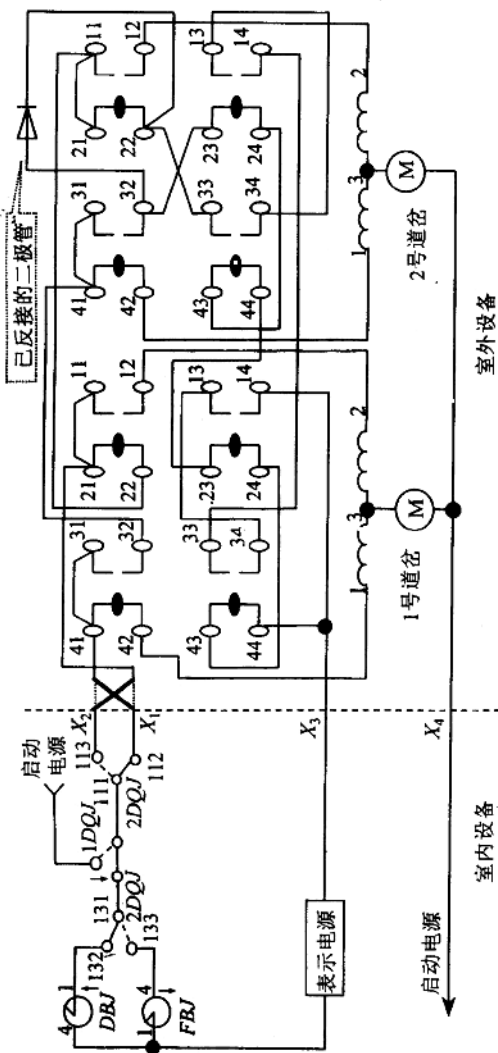
图 5

(2)上述故障排除后,虽然道岔可以转换,但由于施工前将1/2号双动道岔的1号道岔转辙机开通定位时自动开闭器2、4排接点闭合的配线错误做成1、3排接点闭合的配线,即1号道岔转辙机自动开闭器至插接件的1、2号端子配线接反,等同于道岔控制电路的 $X_1$ 、 $X_2$ 线接反(见图5),所以道岔仍无表示。

(3)未认真检查配线,盲目反接表示二极管。接反的 $X_1$ 、 $X_2$ 线和反接的二极管所接通的表示,与道岔的实际位置相反,造成道岔联锁失效。

(4)施工责任制和安全措施不落实,特别是联锁试验不彻底,是导致事故发生的根本原因。具体地说:一是施工准备工作不足,把转辙机定位2、4排接点闭合的配线错误做成1、3排接点闭合的配线;二是在试验时发现了道岔控制电路中的 $X_2$ 、 $X_3$ 配线错误后,未能引起施工人员的注意,尤其是在未认真核查 $X_1$ 、 $X_2$ 配线是否正确的前提下将关键的表示二极管反接;三是表示电路接通后,盲目认为故障已全部排除,未能把住联锁试验中道岔位置核对这一关键环节,违章交付使用,造成道岔表示与实际位置不符,并导致了事故的发生。

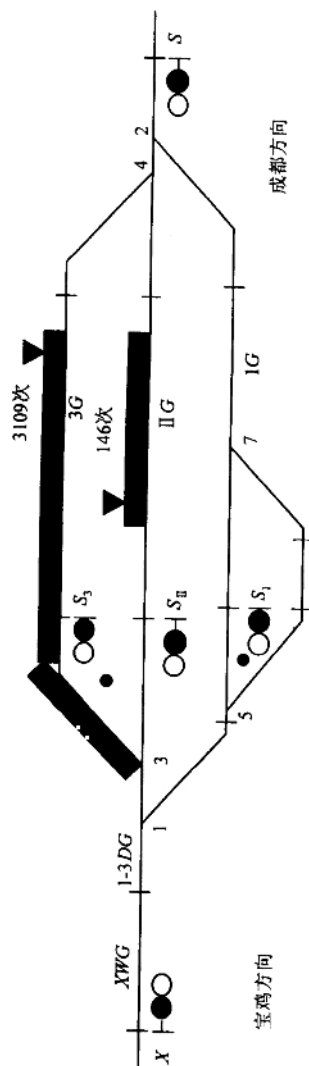
图 6

1994年2月14日2时36分,3109次货物列车进彰明站(见图6)3道,会让146次旅客列车。在3109次尾部3辆未越过警冲标,的情况下,控制台显示下行道岔区段出清,此时车站办理146次上行Ⅱ道通过进路,S和S<sub>Ⅱ</sub>信号机开放。2时47分,146次运行至彰明车站正线524公里112米处,与3109次货物列车尾部发生侧面冲突。本次事故造成3109次守车颠覆并构成中破,运转车长死亡;146次本务机车(SS<sub>3</sub>)2161小破,机后1至6位车体小破,钢轨报废86米,中断正线行车1小时28分,影响146次列车7小时30分,构成行车重大事故。

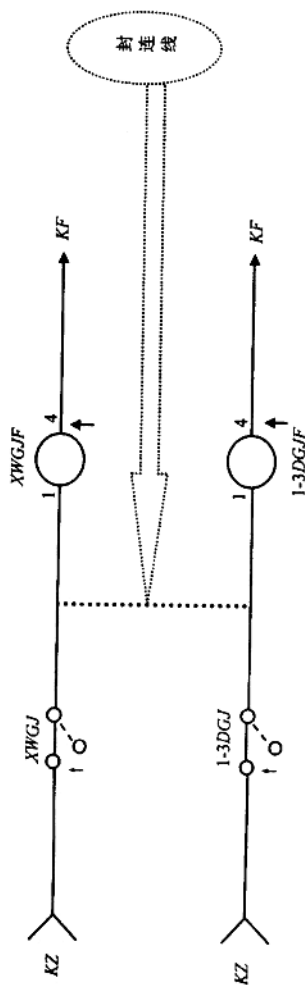
图 7

(1)1994年2月12日21时20分,彰明车站(小站6036电气集中联锁,75赫站内轨道电路,联锁电路中使用的轨道继电器接点均为轨道复示继电器接点)下行无岔区段(XWG)由于绝缘轨距杆绝缘不良致使控制台表示闪红,车站值班员21时30分通知龙凤场信号工区,工长于21时40分乘1204次列车前往彰明车站,21时50分到达。在此之前,故障又自然恢复,工长到站后即了解情况,分析是XWG轨距杆绝缘不良,在没有积极联系工务部门共同查找和处理的情况下,将相邻的下行道岔区段(1-3DG)的轨道复示继电器(1-3DGJF)线圈1和XWG的轨道复示继电器(XWGJF)线圈1用封连线连接(见图7),并于22时20分返回龙凤场。
