辽宁省金属学会1962年年会 论文选集

辽宁省金属学会 1962 年年会论文选集

鋼軌产生分层的原因

廖郁文 孙洪猷

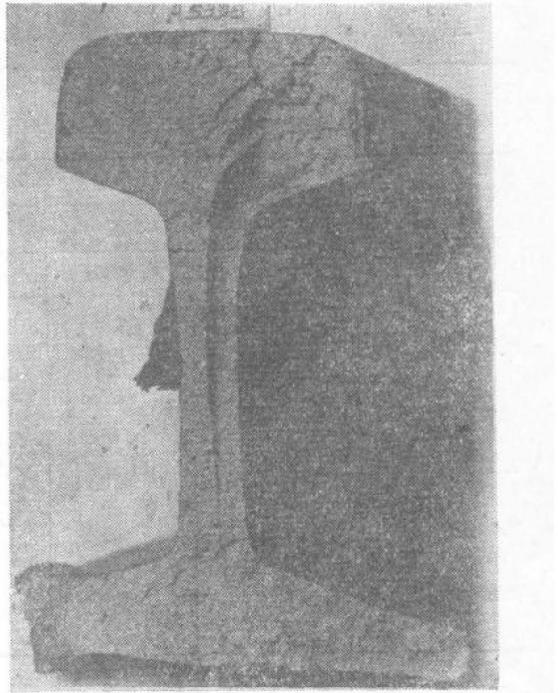
鞍鋼在1957~1960年間，重軌产生分层十分严重。简单經過是这样的：从1957年11月起，用风錘錘鋼軌端部或者落錘击断鋼軌时，常发现鋼軌断面上有分裂現象（如图1），有时在軌腰出現大的鼓泡（图2—1）等，这些缺陷統称“分层”。开始出现分层时，每月罐数不到2%，1959年以后急增，最高达到27%。与此同时，鉄路上因分层而使鋼軌提早作廢者也有出現，損失很大。因此消除缺陷的意义极其重大。

图1 鋼軌折断后断面上的分裂現象

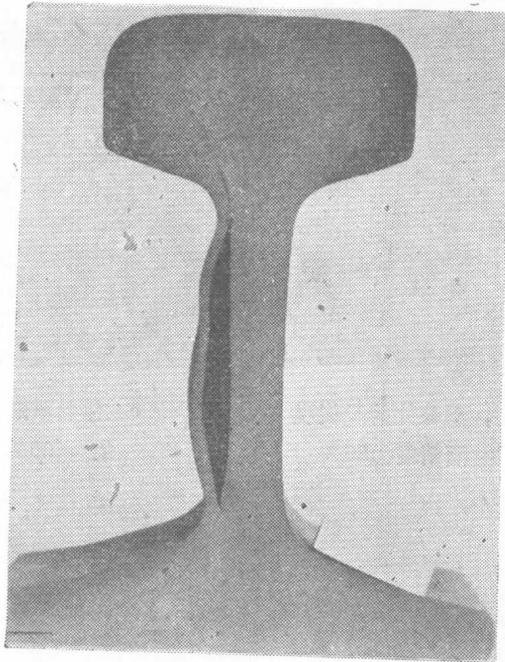
I. 裂縫處有脫炭現象者：有如图2—1、2—2a的鼓泡和平直裂縫等種。從外表看，裂縫界面上成石板狀。它們的分布情況：在鋼軌橫斷面上不規律地通過軌

图 2—1 鋼軌的鼓泡（冷錠）

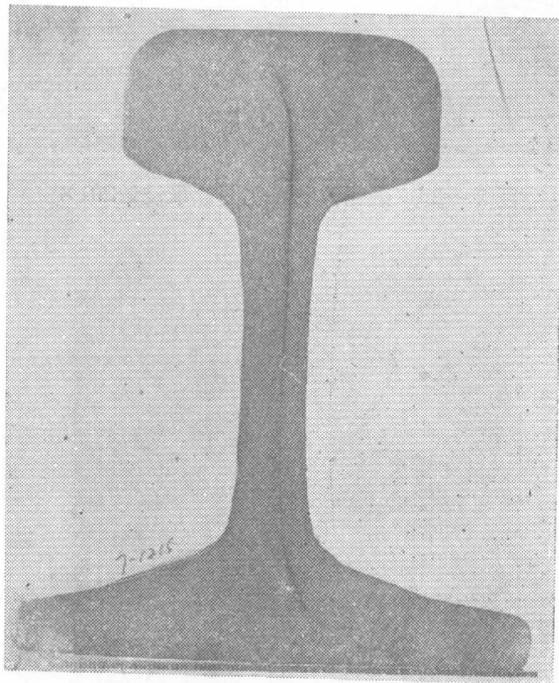
图 2—2a 平直裂縫的热酸侵蝕

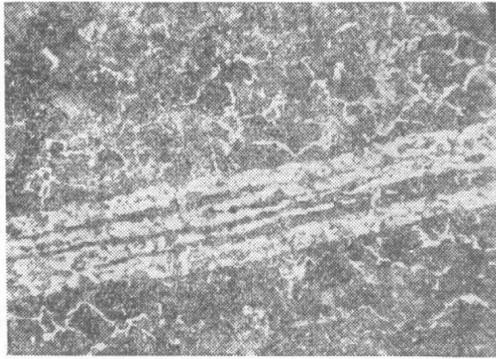
图 2—2b 鋼軌縱断面，裂縫处的脫炭現象，30%硝酸酒精侵蝕86×

腰伸向軌头及軌底。沿鋼軌縱方向鼓泡长达1~2米，平直裂縫則往往貫通到12米以上。裂縫或鼓泡的一端，不一定与鋼錠头部的縮孔相連，而在鋼錠的上中部居多。鼓泡末端帶有慢展的裂縫。金屬檢驗后有下列主要現象：平直裂縫的硫印，鼓泡和裂縫处无偏析，其界面上有如图2—2b，2—2c的脫炭現象和如图2—2d的輕微氧化物圓点等夹杂。个别裂縫內还有如表 3 中的白色粉末，但大部分无显著外来夹杂。鼓泡处含氫約为1.16~2.16毫升/100克，該区（沿鋼軌的縱橫向）冲击值正常（見表 4）。以上說明

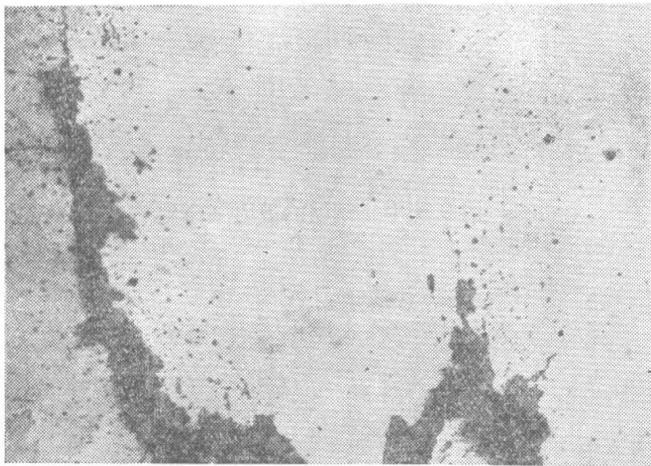
图 2—2d 裂縫內的氧化圓点未侵蝕201×

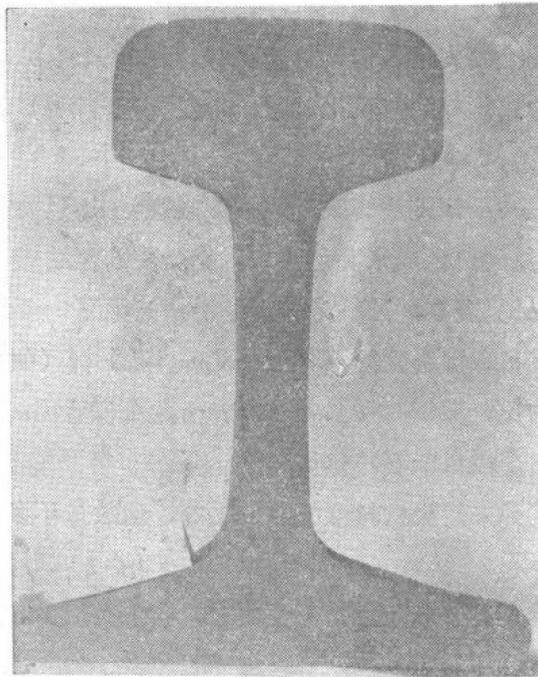
图 2—3a 裂縫軋入軌腰的鼓泡剖面酸浸后情况
缺陷不是由鋼錠組織的不均匀性或氫气所造成。

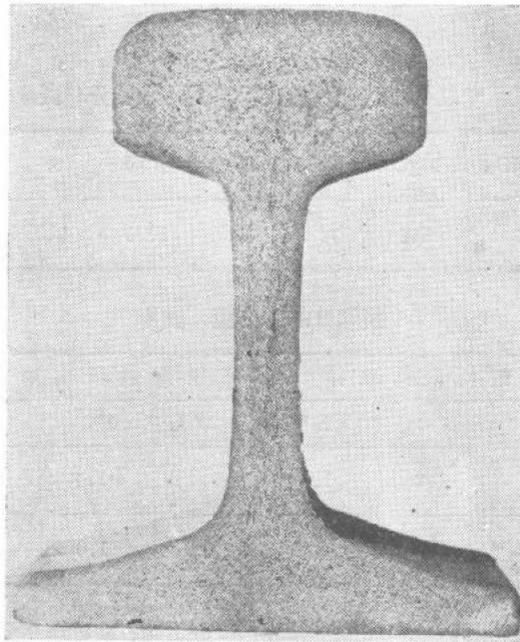
I. 裂縫似大型发紋者：在鋼軌橫断面上，相当于鋼錠柱状結晶帶內，沿軋制方向出現位置不定的細裂縫（如图 3—1）。热酸侵蝕后發現除主要裂紋外，还伴生許多細微綫紋。裂縫沿鋼軌縱向长度不深，但可以分布在由同一鋼錠軋出

圖3—1 鋼軌斷面上的裂縫似大的發紋

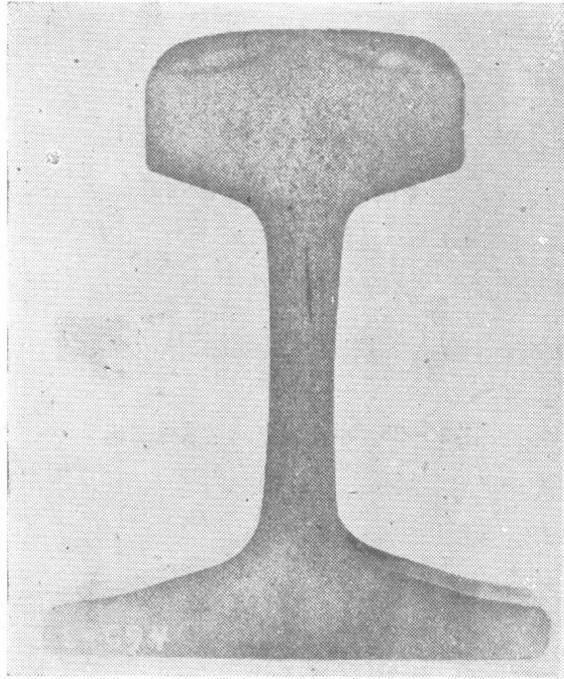
图 3—2 鎮靜時間短产生的裂縫經酸侵后的情形

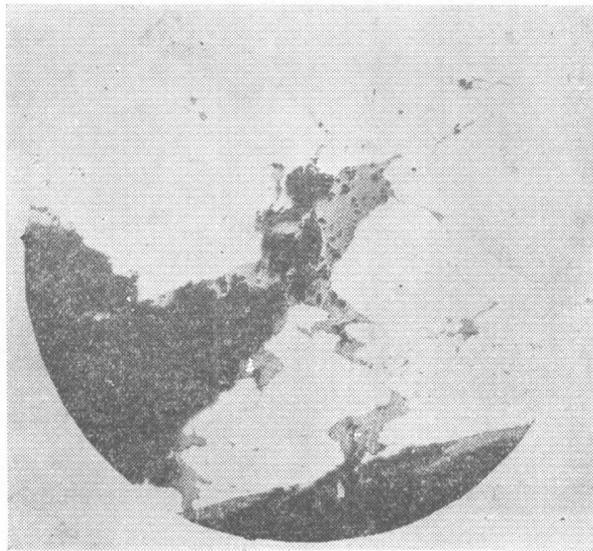
的任一段鋼軌上。金屬檢驗后，在裂縫處有輕微硫偏析，在裂縫內有微量的氧化物、硫化物、三氧化二鋁和鈣鎂等非金屬夾雜，但無脫炭現象（圖3—2a、b）。裂縫輕微的這種鋼軌在 EMS—60 脈沖式鋼軌疲勞機上試驗，斷裂次數與正常鋼軌差不多。

图 3—2a 小裂縫中的氧化物

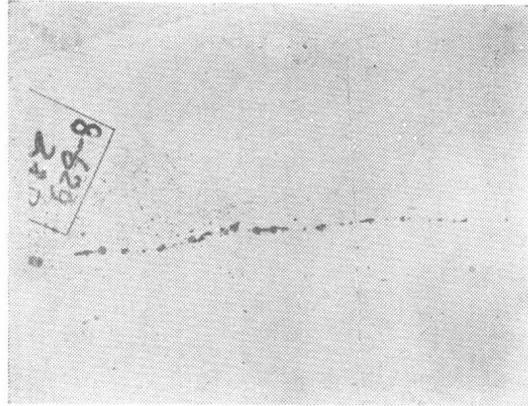
图 3—2b 小裂缝中的三氧化二铝

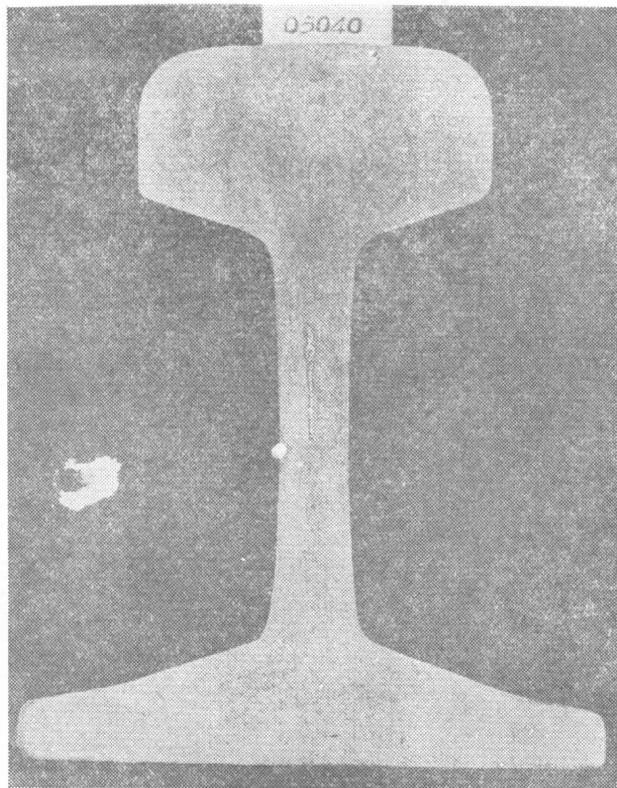
Ⅱ. 裂縫內有肉眼可見外的夾雜：鋼錠去切頭后的第1段鋼軌出現如圖4—1a的軌腰縱裂縫。縫內有肉眼可見的白色或米黃色粉末。鋼軌斷面經酸侵和硫印后如圖4—1b所示。粉末分析結果見表5，X—光結構分析結果見圖4—2c及表6。為了驗證米黃色粉末的來源，另取混合發熱劑作X—光結構分析（如圖4—2d）。這些夾雜物在顯微鏡下的情況，見圖4—2a，4—2b。由此可以看出：夾雜物主要是鋼渣和保溫劑（石灰和焦炭或白云石與焦炭）。

图 4—1a 钢轨折断面上的米黄色夹杂

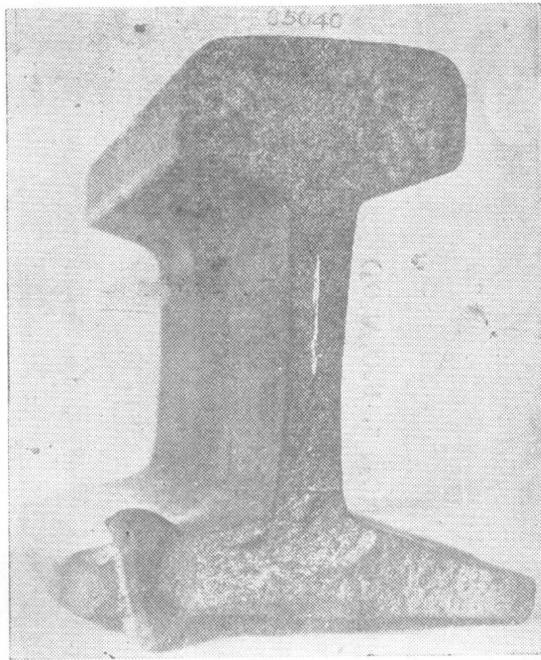
图 4—1b 有米黄色夹杂的鋼軌断面的热酸侵蚀

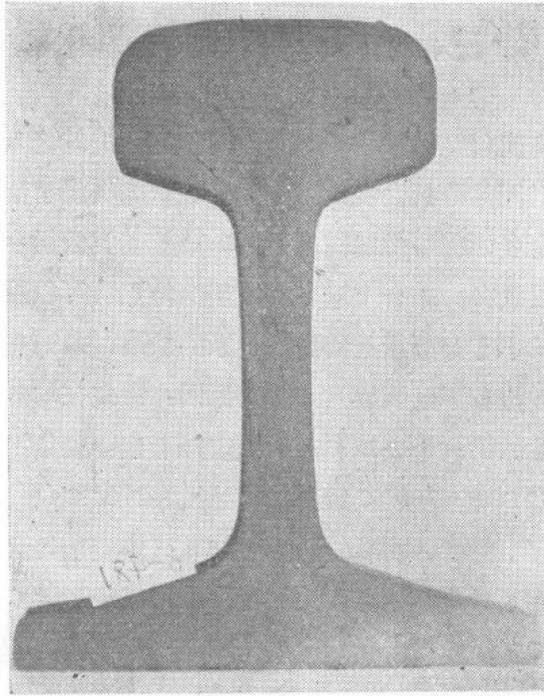
其他還有如圖5嚴重滴狀偏析或外來耐火材料造成的分層等，但數量不多，不另述。

图5 滴状偏析分层钢轨断面的酸侵
