筑路机械
维修先进经验汇编

交通部公路总局

发动机曲轴的焊修

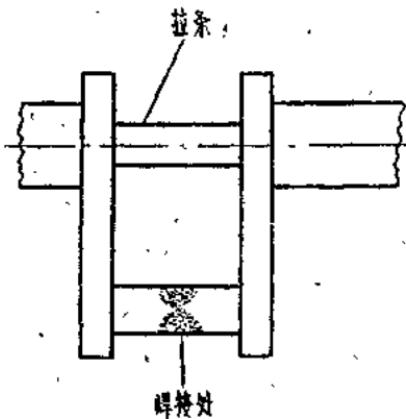
曲轴对合示意图

在焊接时，我们采用的防弯曲法是将待焊曲轴先在汽缸体中对合（焊口已经切成坡口），借轴承夹紧，并焊上拉条（如图所示）。拉条与其焊缝的强度，应足够应付焊接时所产生的变形应力，此后才从缸体中取出，进行焊接。

焊好的曲轴应进行退火，以消除内应力。焊接是在一个耐火砖砌成的仅能加热焊口及焊口附近的小炉中进行的，加热温度应严加控制，以防变形。在彻底冷却后，才允许切除拉条。

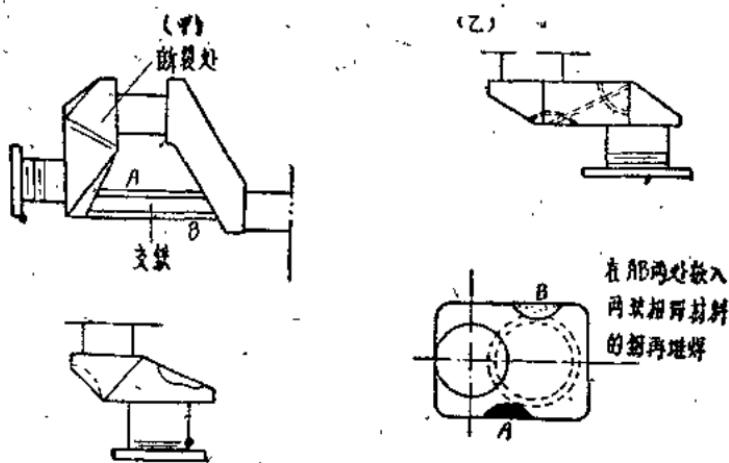
图1 曲轴断折位置

1. 推土机曲軸折断位置參看图 1 中的甲、乙，我們首先对断口开V形焊槽（油孔未有留下，一起焊接后再行打道，这样我們認為强度比較好一些。如果留出油孔不焊，恐会留下旧痕，影响强度），然后将曲軸臺在汽缸体的軸承位置上并将轴承紧好，这样可以很准确地对好两截断的中心線，对好后焊上固定位置的支鐵两条（图 1 甲的AB两处）。这项工作完成后即将曲軸取下，进行断裂处的局部加热（溫度为750~850°C），等溫度达到要求时即进行焊接（我們用的是苏联Φ4 mm B-50电焊条）；电流开始第一点約250A，然后电流适当减小至200A左右，預热炉是用耐火砖砌的临时小炉子，一气焊成，然后适当提高溫度（約850~900°C），在空气中冷却，或随炉緩慢冷却亦可，以消除內应力。

曲軸冷却后按图 1 乙中AB兩处进行第二步加工，并加兩块与曲軸

材料相同的加固铁，主要目的是使应力不至于集中在一条线上，焊接时亦加温至 $600\sim700^{\circ}\text{C}$ ，焊完后亦适当提高温度，自然冷却以消除内应力。冷却后交车钳进行最后加工。

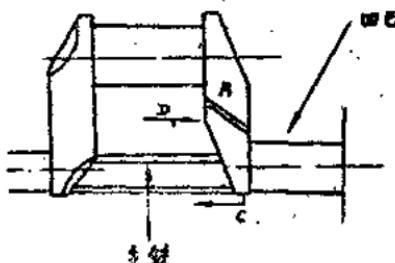
圖2 曲軸焊接以後的位移

問題。因焊接的膨脹作用而中心線移動。這樣就增加了焊接與修復過程中的困難，嚴重的可能返工甚至於報廢（我處沒有因焊接報廢的，因採取了焊補外圓再行加工，車直中心線等措施），就拿我們焊的推土機曲軸為例（見圖2）加以說明。

當在圖2A處進行焊接後，由於收縮作用，這時變成C點向內移動而D點向外移動的現象，致使中心位置向下移動。由於斷裂處的情況還好，我們可以對凹形面進行堆焊然後車削，以補償因向下移動凹面不夠尺寸。此種情況如果發生在中間位置，那麼情形就比較嚴重，返工的可能性很大（如位移超過2毫米），不能用火焰校直法進行補救。總之我們還不能做到在焊接曲軸過程中保證中心線完全不移動，因此提出這個問題來，希望各位同志提出你們的關於這方面的先進經驗幫助我們改進工作。

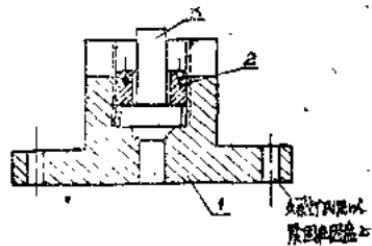
图3 柱塞套夹具
1-壳体; 2-压紧螺套; 3-柱塞套

柱塞套卡头的构造如图3所示。

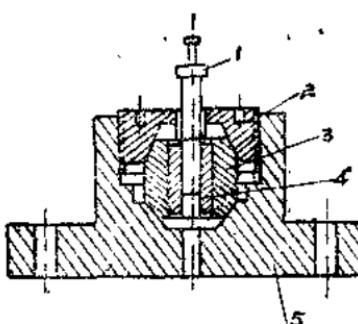
图4 芯子研磨器(连夹具)
1-芯子；2-压紧螺套；3-调整套；4-研磨套；5-壳体

芯子研磨套的构造如图4，调整套外面铣有横缝一，纵槽三，成90°平均分布，研磨套为铸铁制成，也铣有纵缝，扭紧压紧螺帽，可调整研磨套内径的大小。

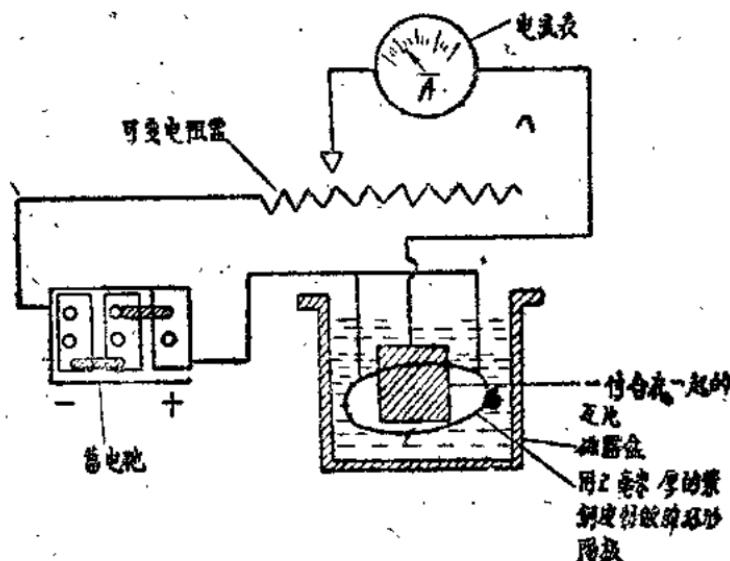
瓦片鍍銅修復设备示意图

一、工艺装置：瓦片鍍銅修复用的设备比较简单，若采用硫酸铜电解液，仅有以下几种用具即可：

1. 蓄电池 6V，140安培小时一只；
2. 直流电流表0—10或0—15A一只；
3. 可变电阻器0—10Ω一只；
4. 磁器皿大约高30mm，直径40mm一只；
5. 装有汽车灯花样的充电夹子4付。
