家电维修

1994

合订本

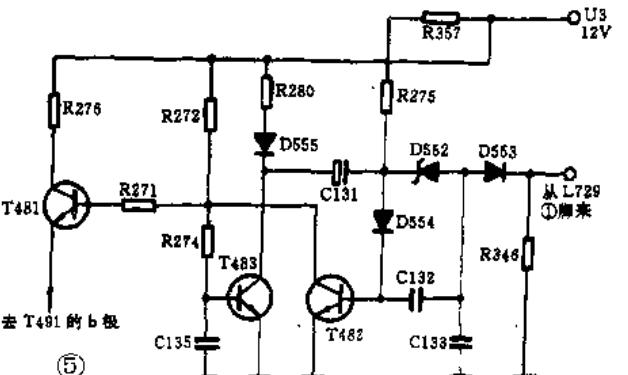
三种异常情况作出及时反应。具体电路如图 5 所示。T482、T483 组成单稳态电路。当机器工作正常

时, R275 上端为 4.5V, D554 正端为 1.1V, T482 基极为 0.6V。此时 T482 导通, T481、T483 截止。当某种原因产生高能飞弧或高压跳火时, 通过 L729 ①、⑥脚耦合过来的负脉冲幅度也随之增加(正常时 D552 正极为 -43V 左右)。当这一电压超过某一值时, T482 翻转变为截止, 单稳电路经过一段非稳定状态后, 又恢复到原来 T482 导通的状态。

采用单稳态电路是为了防止偶然打火，该电路的单稳定时时间约2.45秒。当T482截止时，其集电极电压不再为0.3V（饱和压降），而应为1V。T481便从截止变为导通，促使T491饱和，T492不工作，于是高压不能产生，达到保护的目的。约经2.45秒后，由于C131的放电作用，电路便自动恢复正常工作状态。

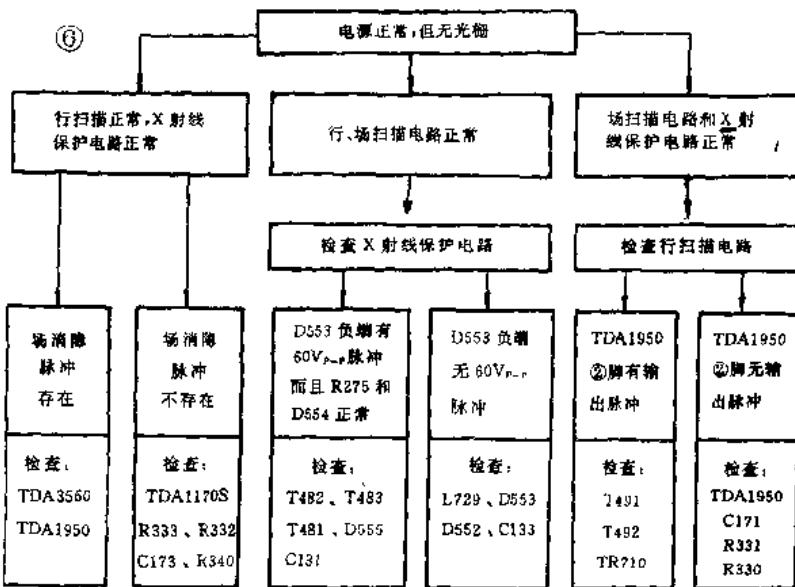
检修无光栅故障时，将保护电路断开后看能否出现正常光栅，且没有太亮、行幅窄等过流过压现象，就很可能是保护电路误动作了，可首先检查T482的集电极电压，若为正常值0.1V，再检查T481是否击穿；要是T482的集电极电压为5V左右，即T482截止，其原因之一是管子本身开路，二是取样电路有故障，使T482的基极电流减小。具体无光栅故障的检修流程图如图6所示，可以按图所骥进行检查维修。

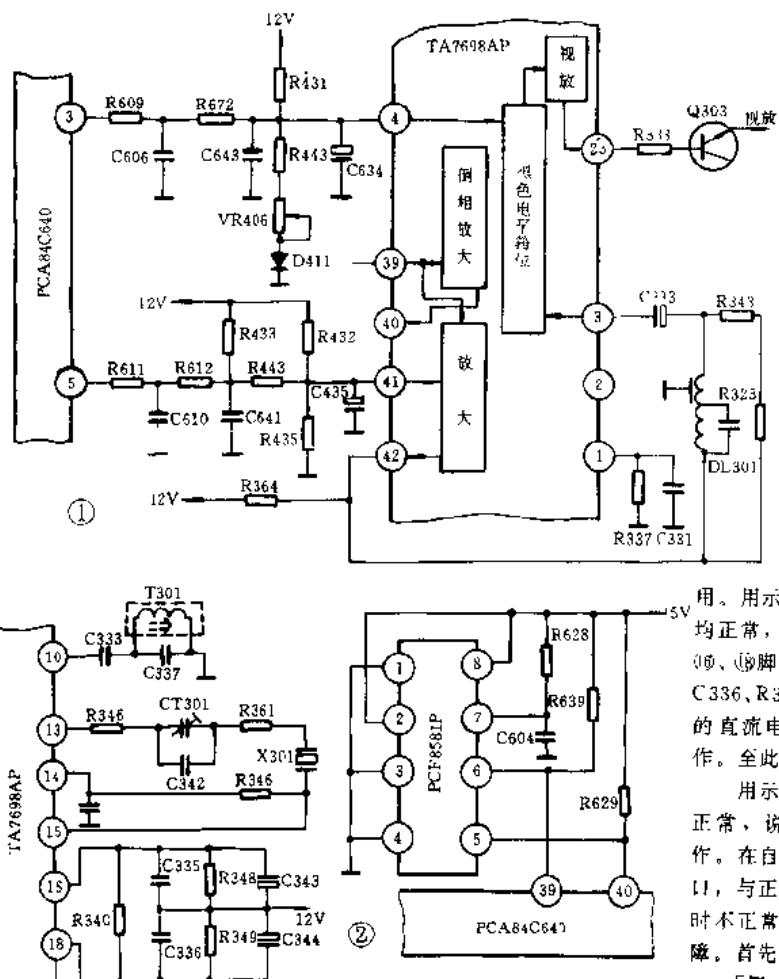
分析检修：这种故障现象说明：①亮度通道可能某元件热稳定性差。②对比度通道某元件热稳定性差。参阅图1。开机用万用表监测主控微机PCA84C640③脚电压，故障出现时1.9V稳定，说明③脚输出的脉宽模拟亮度控制工作电压正常。监测TA7698AP④脚电压，故障出现时3.8V稳定，说明PCA84C640③脚至TA7698AP④脚的控制通道无故障。用万用表测TA7698AP⑩脚电压，待故障出现时6.8V稳定，说明

用万用表测TA7698AP⑩脚（全电视信号输入）3.1V正常；①脚4.3V正常；但②脚在故障出现时由正常的6.2V下降到5.8V。查外围R364、DL301、R323、R313均无问题。从信号流程来看，⑩脚输入的全电视信号经内部一视放、对比度放大器进入一视放，然后由⑩脚输出彩色全电视信号，经0.6μs延时线

DL301延时并陷波，滤除4.43MHz色度信号，得到亮度信号，通过R333加至③脚进行黑电平箝位。②脚电压异常，不但使光栅亮度下降，而且使图象变淡。用无水酒精棉球对TA7698AP冷却，故障有所改善，说明TA7698AP内一视放电路热稳定性差。换之，故障排除。

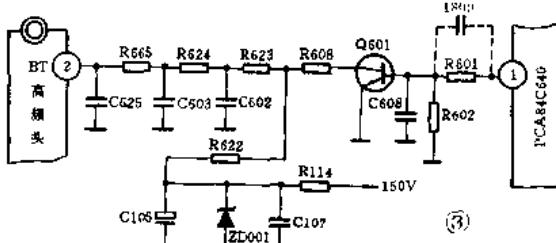
分析检修：这种现象说明故障存在于：①中放管 Q102 或声表面波滤波器 SA101 工作不稳。②BT 电压产生电路或高频头工作不稳（见图 3）。查 Q102、SA101 及相关元件无故障，收

台，用万用表监测高频头②脚 BT 电压为 24.5V，10 分钟后，电压下降到 24.3V 后，不再下降，随之电视信号丢失。为判别故障是否是因为高频头引起，焊开 R655 与高频头②脚之间的焊点，监测 R655 上的电压，10 分钟后电压下降，由此说明故障并非高频头引起。再焊开 R622，测稳压管 ZD001 的 30V 供电电压始终稳定。继查三节积分元件及 Q601 均未发现故障。因此可断定主控微机 PCA84C640①脚内的 14 位 D/A 转换器工作不稳。因为出现故障时 BT 电压下降后随之稳定不动。试在 R601 两端并联一只 180pF 容量片加速电容，故障排除。

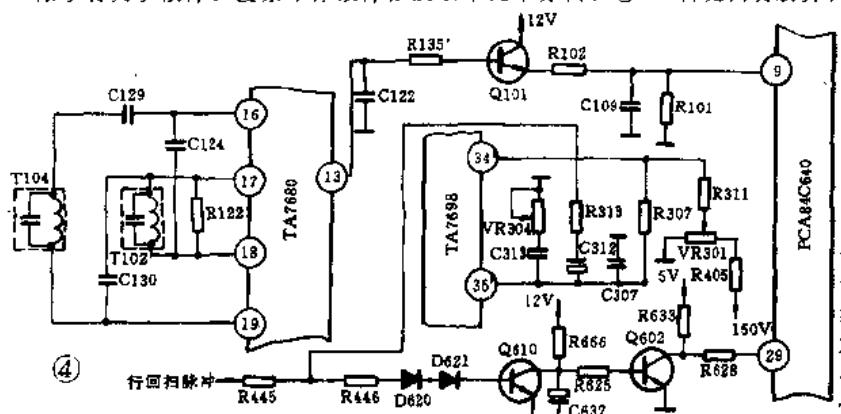
分析检修：首先解决行失步以观效果。经检查，有行同步点，说明此故障不在行振荡电路，可能出在行自动频率控制（AFC）电路，见图 4。开机用万用表测 TA7698AP④⑤脚电压分别为 4.5V、3.9V（正常值分别为 4.7V、4.1V）。调整 VR301、VR304 以改变误差信号比例，使电压恢复正常，排除了行失步故障。搜索不停故障涉及以下几个方面：

PCA84C640 与外存储器同步工作所需的时钟基准以及串行信号接口电路。②38MHz 中频谐振电路。③电视信号识别电路。接口电路检修方法可参考例 2。经检查，接口电路工作正常。焊开 TA7698AP⑤脚外接电容 C312，用示波器观察 R313 点波形正常，说明反峰回扫脉冲正常。观察 PCA84C640②脚波形正常，说明行反峰脉冲经 R446、D620、D621、Q610、Q620 至 PCA84C640②脚的电路工作正常。重新焊好 C312，打入彩条信号，观察 PCA84C640②脚波形与正常不一样。这说明行反峰脉冲与 TA7698AP⑤脚输出的同步误差信号在叠加过程中存在故障。此叠加后的信号就是“电视识别”信号。故障原因可能是：①TA7698AP 与外围某元

件损坏。②中频 AFC 谐振频率偏移。③TA7680 的 38MHz 中频谐振电路 T102 偏移。以上三点直接影响全电视信号的同步分离，当然影响“电视识别”信号与频率微调控制信号。测 TA7680⑬脚频率微调信号电压为 4.8V，正常值为 5.1V，测⑩⑪⑫⑯脚电压均比正常值偏低，查外围元件正常，用示波器观察⑭脚波形，谐振于 36.8MHz，用无感电容调节 T102 磁心，使之谐振于 38MHz，⑩⑪⑫⑯脚电压恢复正常（4.1V、7.8V）。调 T104 磁心，⑯脚恢复到 5.1V。开机，搜台故障排除。

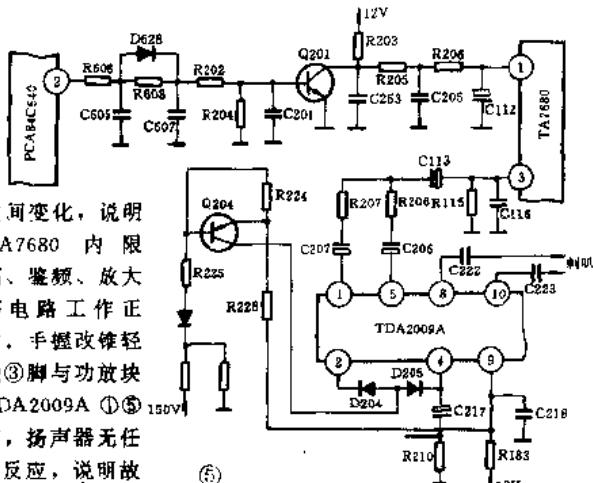
分析检修：这种现象发生在伴音通道，见图 5。开机，测量 PCA84C640②脚电压在 0~1.1V 范围内变化，属正常。测 TA7680①脚电压在 1.5~3.9V 之间变化，也正常。至此说明音量控制接口电路没有问题。测 TA7680⑨脚电压在 1.5~7V

之间变化，说明 TA7680 内限幅、鉴频、放大等电路工作正常。手摇改锥轻触③脚与功放块 TDA2009A ①⑤脚，扬声器无任何反应，说明故障是因功放块不

工作引起。测其⑨脚电压为 20.5V，正常。测 TDA2009A 双运放反馈供电电压②④脚为 0V，正常应为 0.7V。测 Q204 集电极电压 0V，说明 Q204 集电极断路，换之，故障排除。

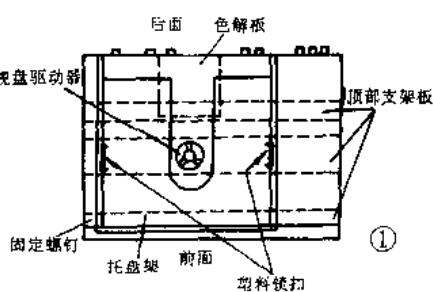
(2) 拆下顶盖和底板（各外壳机件），顶部前后三条框架，如图1所示（小心取出激光视盘，放在一旁）。

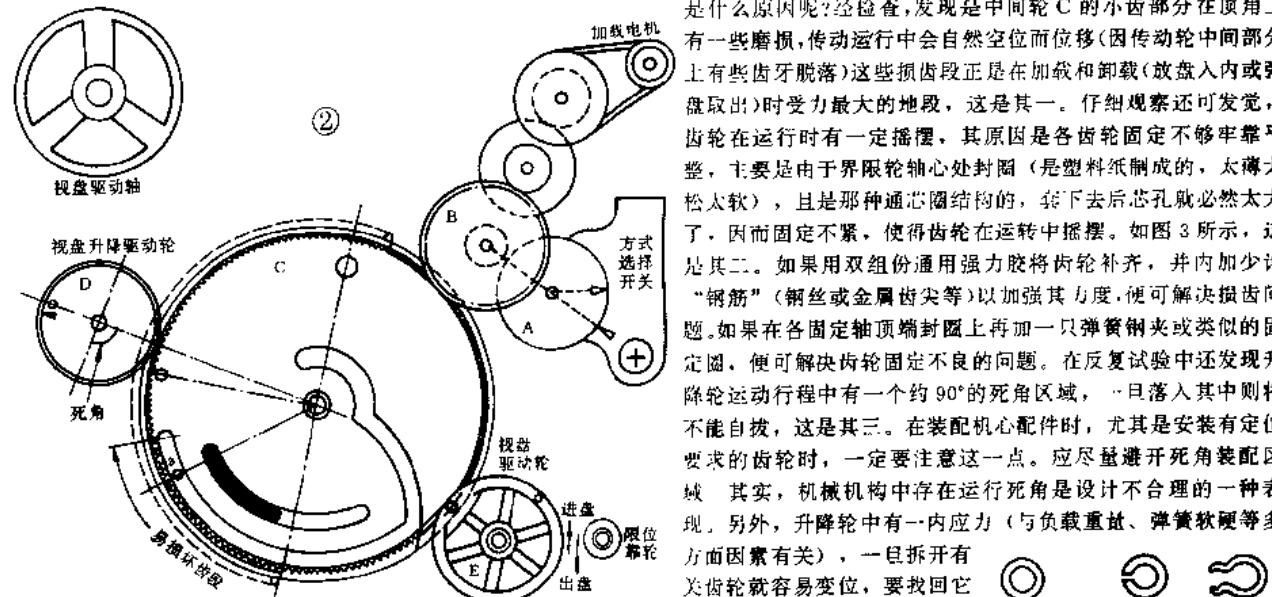
出，一般都是升降轮 D 上的箭头定位标志正对限位中间内轮 C 中的小圆点 a，此时用手驱动加载驱动轮也很难转动；加载电机在这种情况下是牵引不动它的；所以，往往会出现视盘卡在机内的故障。如果将它置于图 2 所示位置，便可运行自如了。

经反复模拟运行试验，发现如果不按图 2 所示位置装配时（稍偏离一段位置），即便能够一时运行，也不能长久保持不变。当工作几次后相关位置会自动变迁，逐渐变到故障状态。

是什么原因呢？经检查，发现是中间轮 C 的小齿部分在顶角上有一些磨损，传动运行中会自然空位而位移（因传动轮中间部分上有些齿牙脱落）这些损齿段正是在加载和卸载（放盘入内或弹盘取出）时受力最大的地段，这是其一。仔细观察还可发觉，齿轮在运行时有一定摇摆，其原因是各齿轮固定不够牢靠平整，主要是由于界限轮轴心处封圈（是塑料纸制成的，太薄太松太软），且是那种通心圈结构的，装下去后芯孔就必然太大了，因而固定不紧，使得齿轮在运转中摇摆。如图 3 所示，这是其二。如果用双组份通用强力胶将齿轮补齐，并内加少许“钢筋”（钢丝或金属齿尖等）以加强其力度，便可解决损齿问题。如果在各固定轴顶端封圈上再加一只弹簧钢夹或类似的固定圈，便可解决齿轮固定不良的问题。在反复试验中还发现升降轮运动行程中有一个约 90° 的死角区域，一旦落入其中则将不能自拔，这是其三。在装配机心配件时，尤其是安装有定位要求的齿轮时，一定要注意这一点。应尽量避开死角装配区域。其实，机械机构中存在运行死角是设计不合理的一种表现。另外，升降轮中有一内应力（与负载重量、弹簧软硬等多方面因素有关），一旦拆开有关齿轮就容易变位，要找回它的正确位置却十分困难（需反复模拟试验，才能找到一个最佳的恰当位置）。因此，请大家一定要注意，在拆卸机械部分时，最好边记录边操作，边作标记，以防装配和调试时无基准可依据。
