# 防水工程施工規範與實例

林口新市鎮開發工程處 編著

## 第壹章 防水片材施工規範——施工實例探討

## 第貳章 林口國宅一期三標工程地下室滲水探討

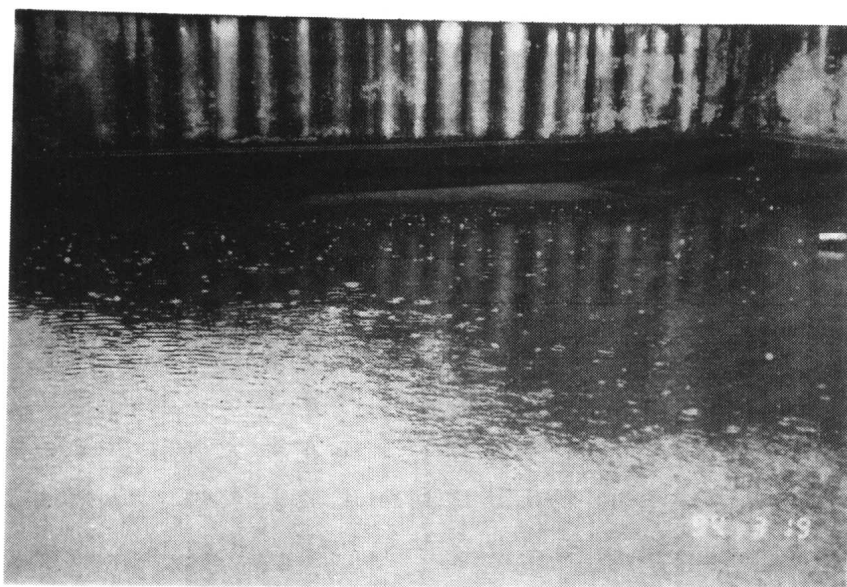
省立台北醫院屋頂PU防水層(相片一)  
雖然積水盈寸，並未有滲漏情形

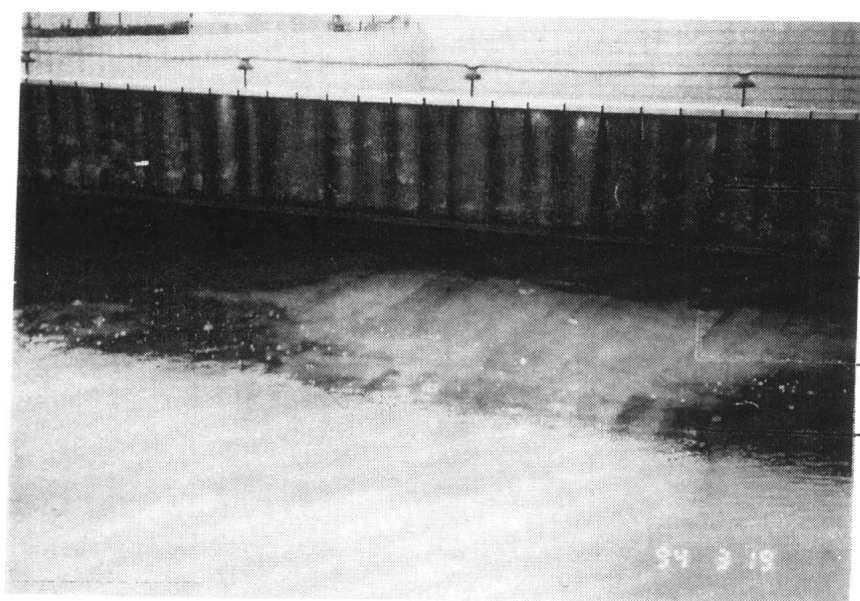
省立台北醫院屋頂PU防水層，雖然屋面積水仍無漏水情形。故周邊設施(如泛水等)按規範確實施工者，可達成防水預期效果(相片二)

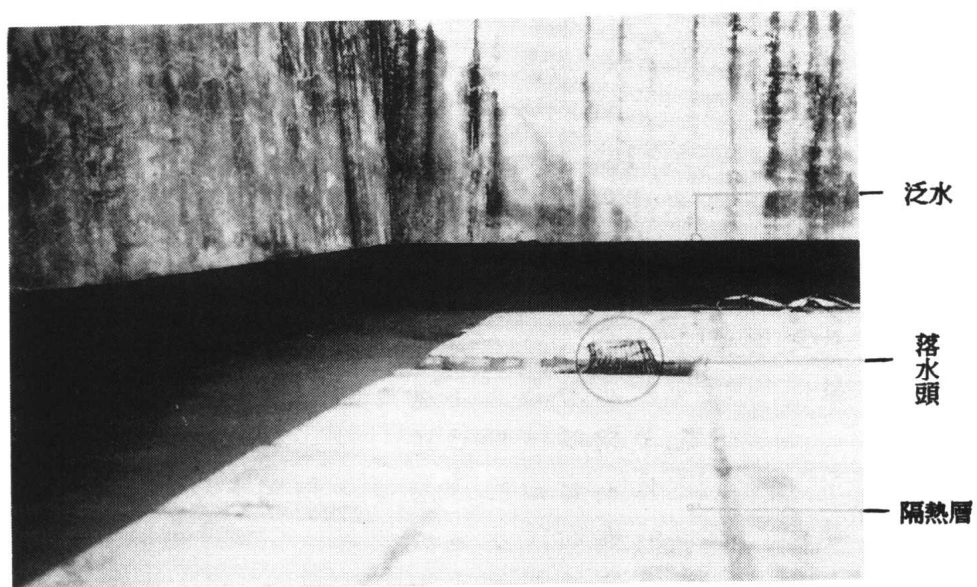
林口長庚醫院屋頂PU防水層(相片三)

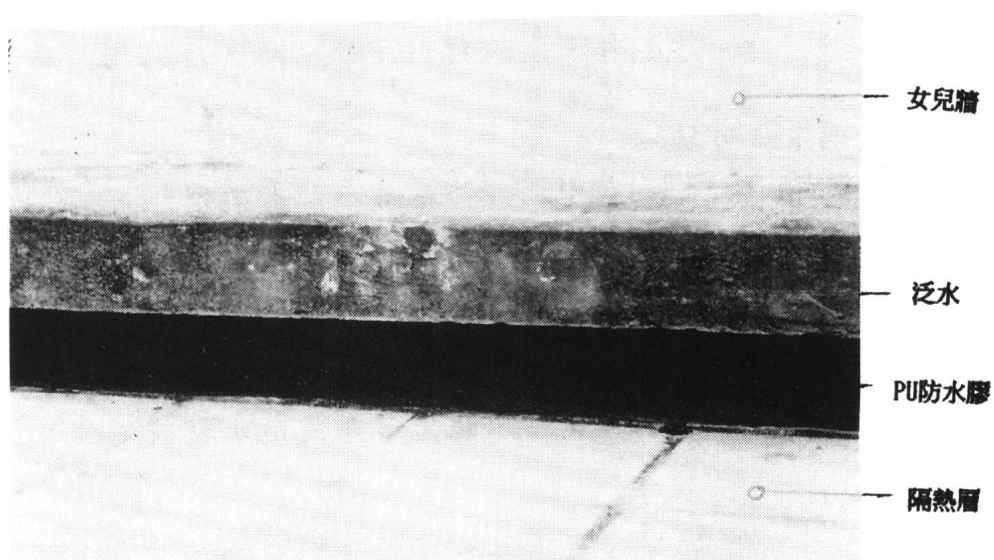
林口長庚醫院屋頂PU防水層(相片四)  
(PU防水層亦應按規範設置才不會漏水)

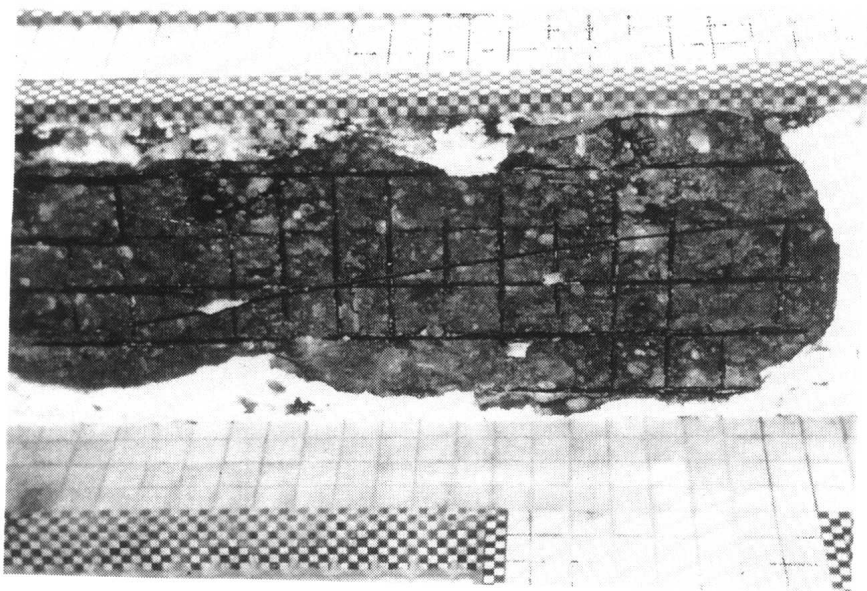
(一)台灣地帶屬多雨、潮濕氣候，又有颱風及地震影響，建築物滲漏水情形極為嚴重，再加以工人素質普遍不佳，幾乎達到每一工程或多或少皆有漏水情形，造成起居不便現象，甚至衍生其他損壞，譬如雨水滲入混凝土內腐蝕鋼筋，以至於造成「海砂屋」症候，影響安全。(相片五)

雨水滲入陽台樓版混凝土內腐蝕鋼筋，以致造成結構體膨脹暴裂，亦即「海砂屋」症候(相片五)

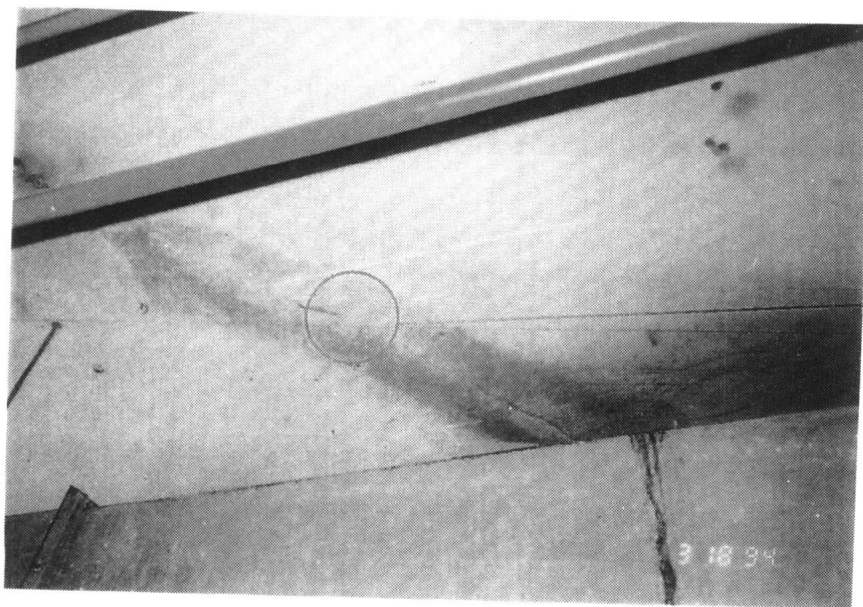
裂縫漏水

林口台北新都社區(1080戶)地下室漏水情形(相片六)

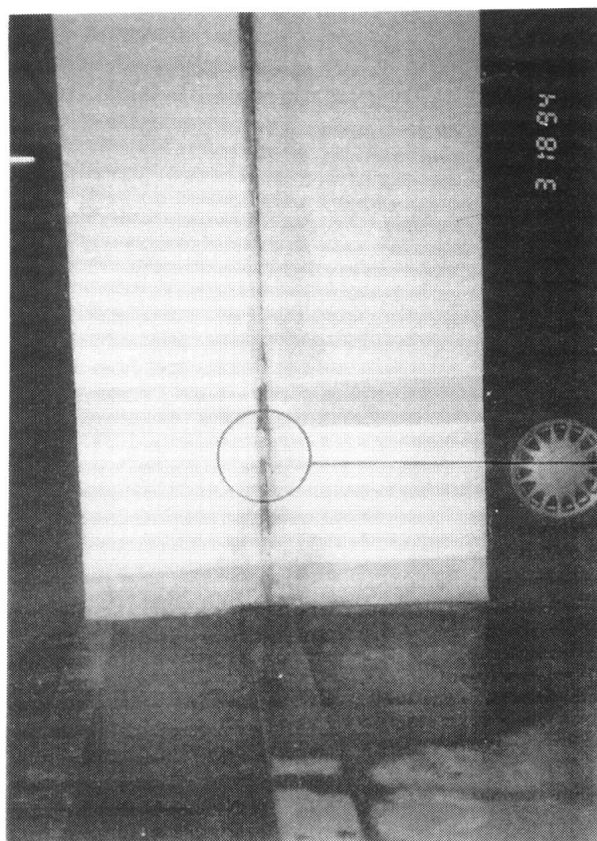
伸縮縫漏水

林口國泰理想家社區(278戶)地下室漏水情形(相片七)

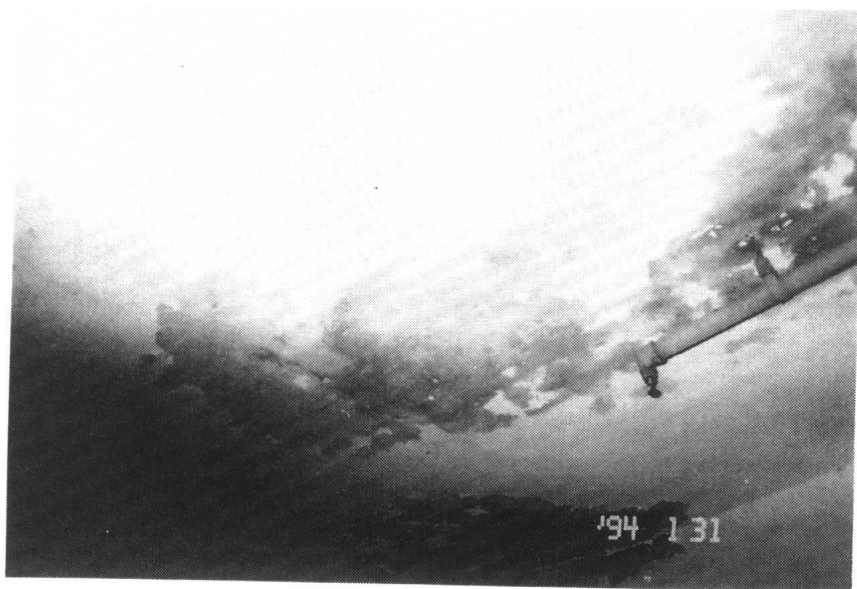
林口國宅一期一、三標地下商場頂版漏水現象(相片八)

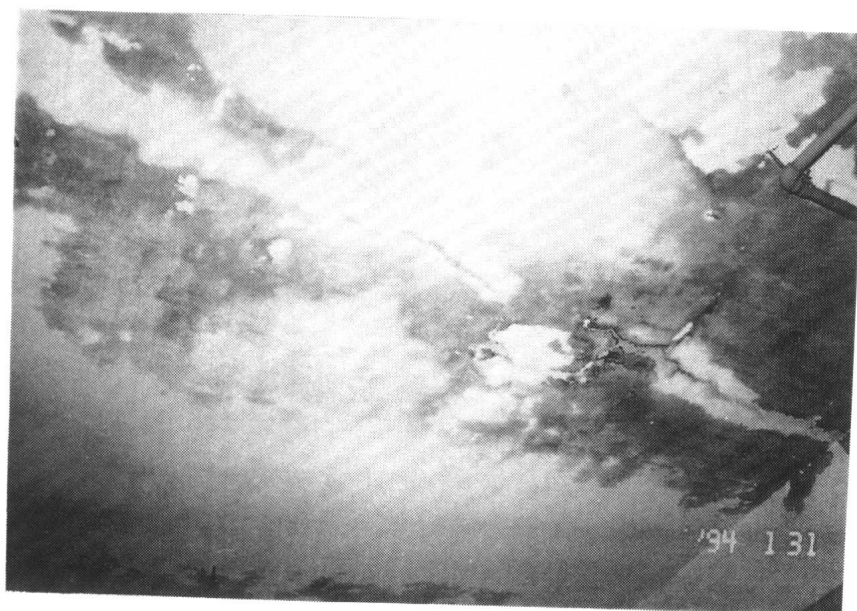
林口國宅一期一、三標地下商場頂版  
滲水及內部鋼筋銹蝕(相片九)

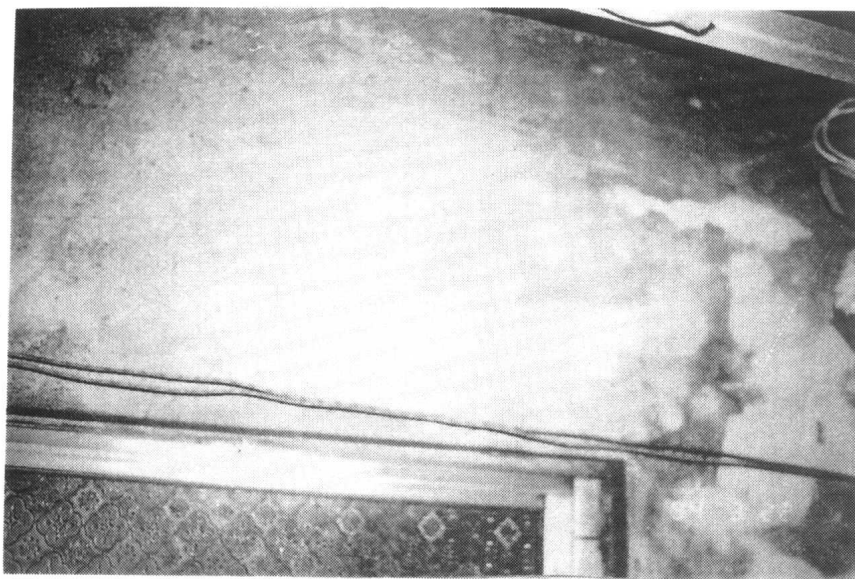
林口國宅一期一、三標臥室因外牆滲漏  
造成壁癌現象(相片十)

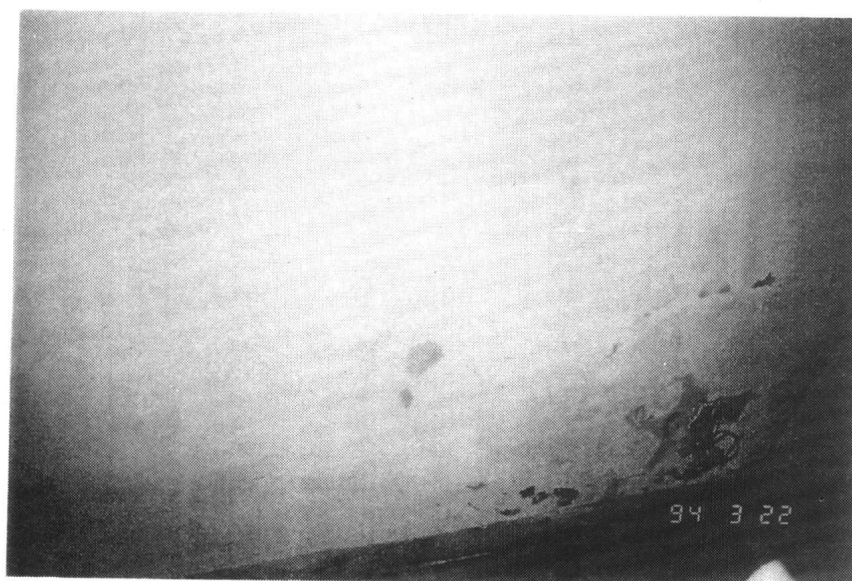
林口國宅一期一、三標臥室因外牆滲漏  
造成壁癌現象(相片十一)

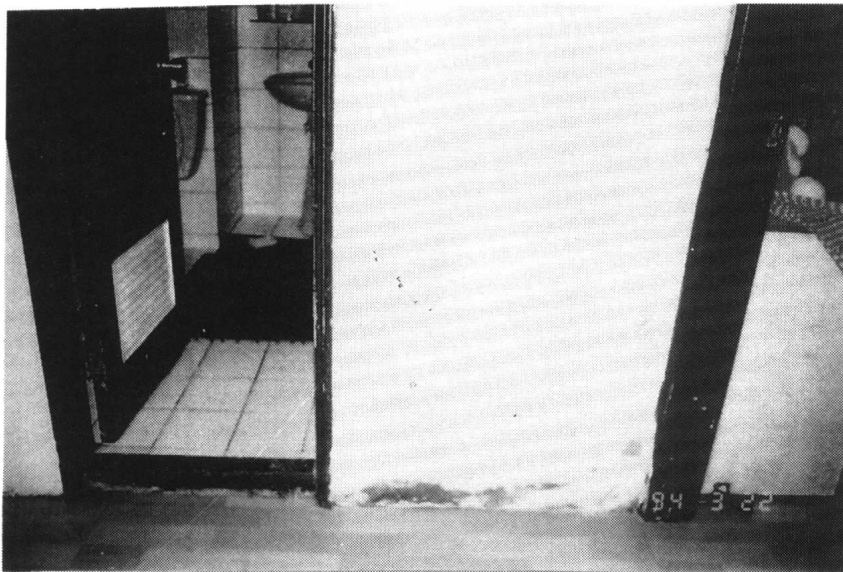
林口國宅一期一、三標浴廁牆壁癌現象(相片十二)

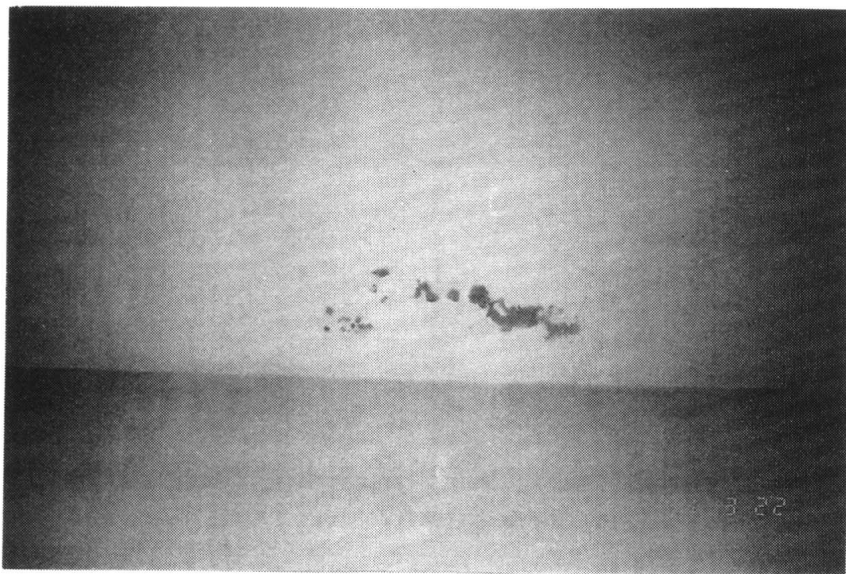
林口國宅一期一、三標臥室平頂壁癌現象(相片十三)
