# 铸件缺陷分析

## 图集

美国铸造师协会编

# ANALYSIS OF CASTING DEFECTS

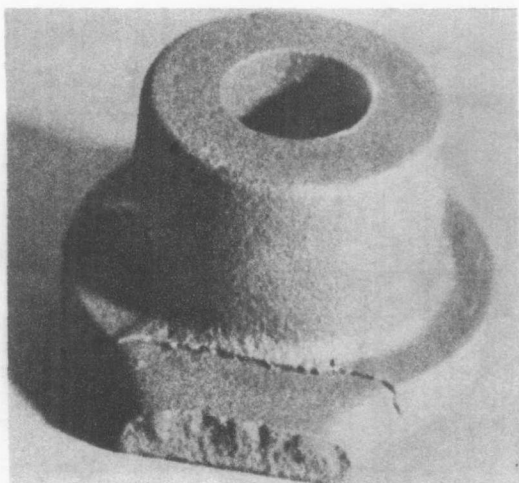
图2.1 典型断缺铸件，其内浇口没有在预定部位断裂

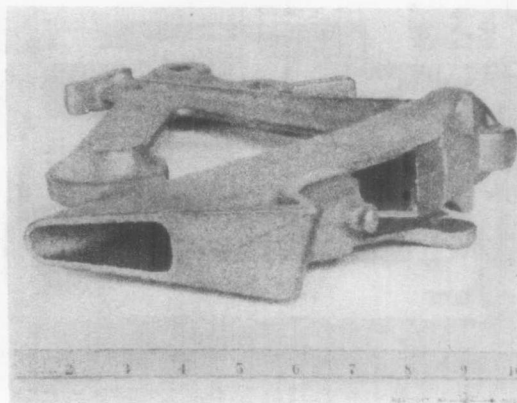
图2.2 该铸件的杆状突出部分易在清砂、滚磨或落砂时断裂

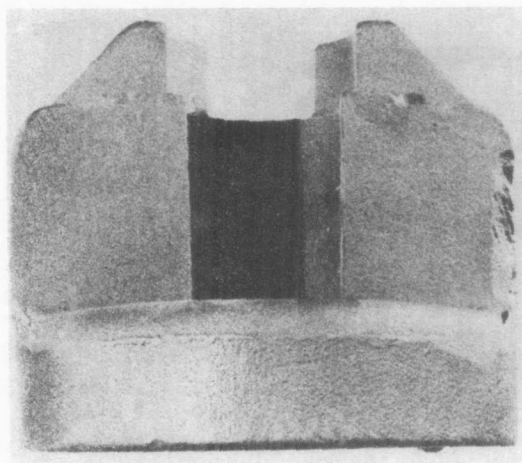
图2.3 防裂筋设计不当，因而使这个未退火的可锻铸铁件加剧了产生断裂的趋势

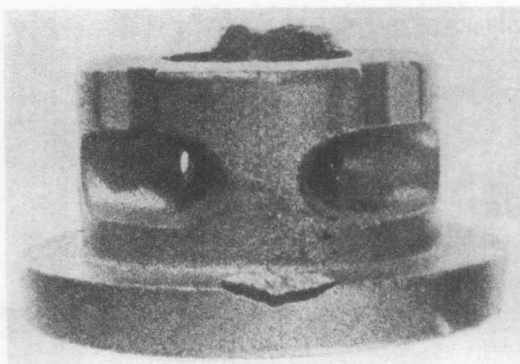
图2.4 在红热时脆弱的灰口铁铸件，因落砂过早过猛而使内浇口断入铸件内

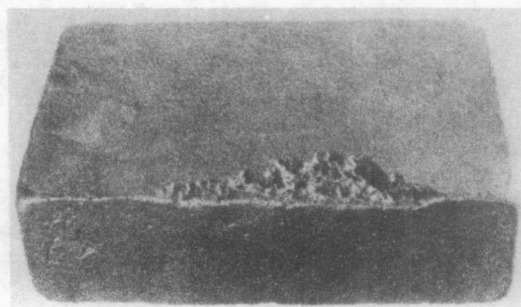
图2.5 去除毛刺时不慎，在浇口处造成铸件断缺

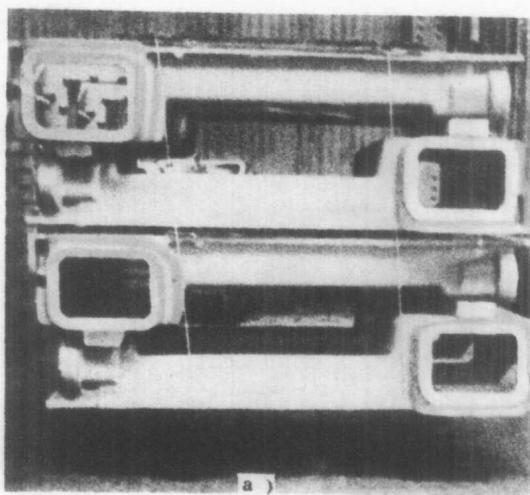
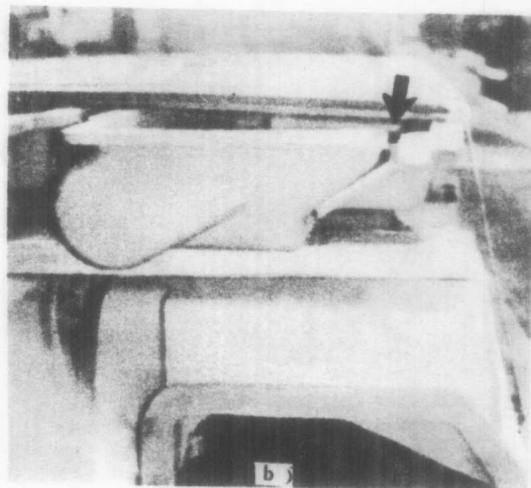
图2.6 a) 铸件在垫板上捆扎过紧 b) 造成的铸件断裂

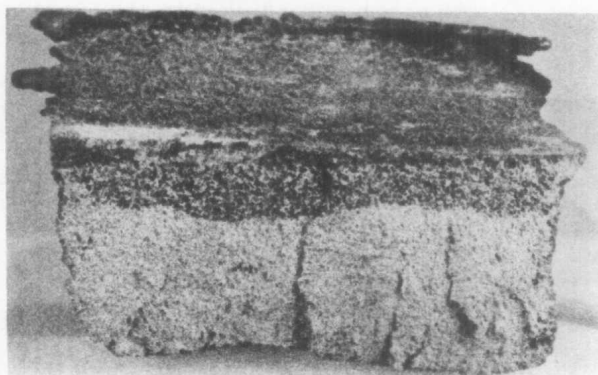
图3.1 球墨铸铁件的典型石墨漂浮

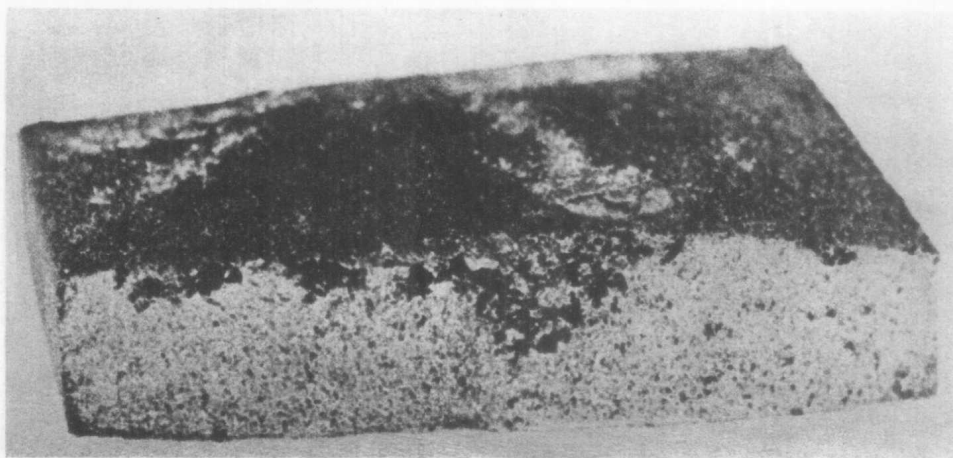
图3.2 球墨铸铁件中黑渣

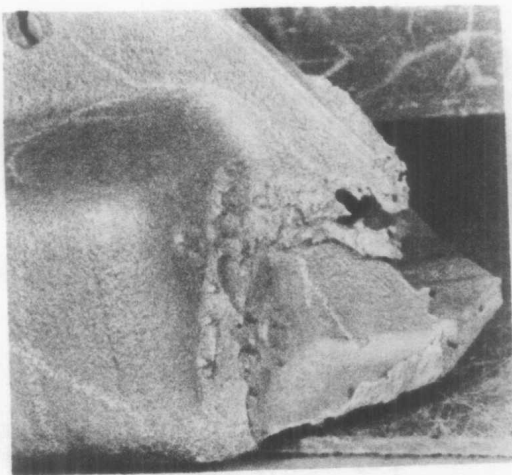
图4.1 典型的掉砂缺陷。这种缺陷最根本的起因是模样磨损导致夹紧不均

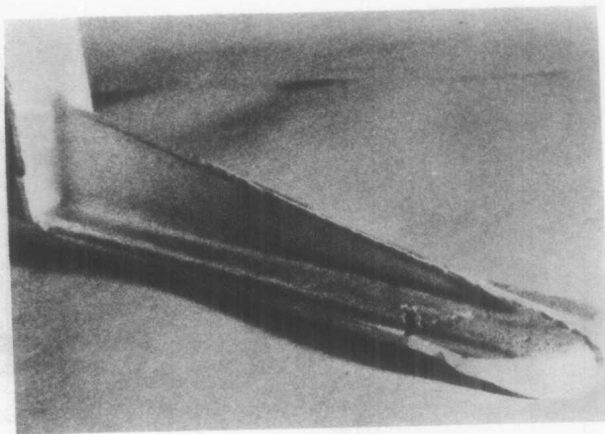
图4.2 合型疏忽造成掉砂

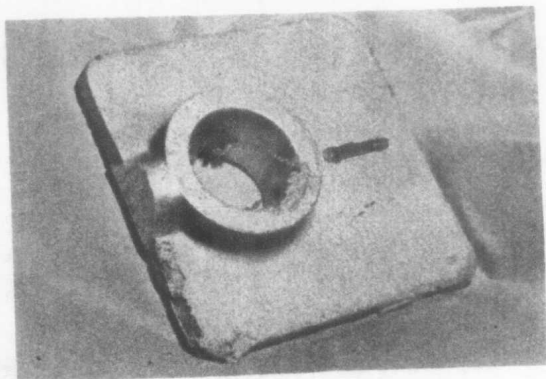
图4.3 小砂型合型时夹紧力不均，型面一侧被挤碎

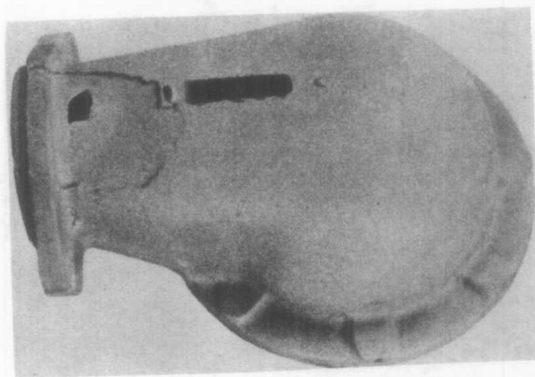
图4.4 因浇注底板上一块残留砂，造成了如图所示的顶碎掉砂

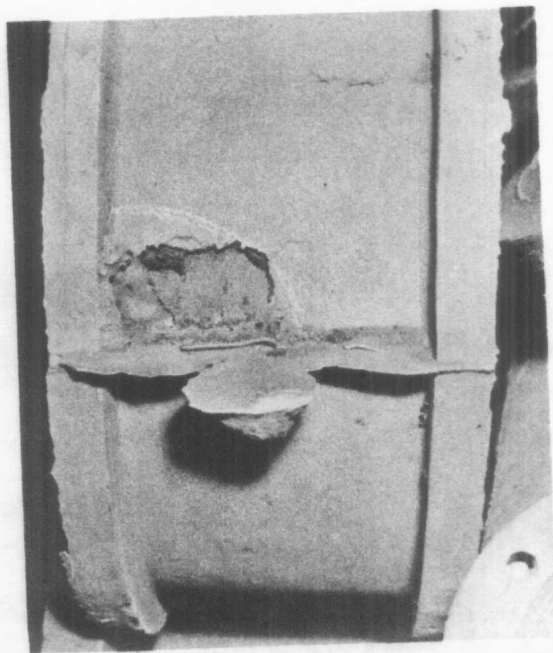
图4.5 合型时砂型搬运不慎，造成上型腔掉砂

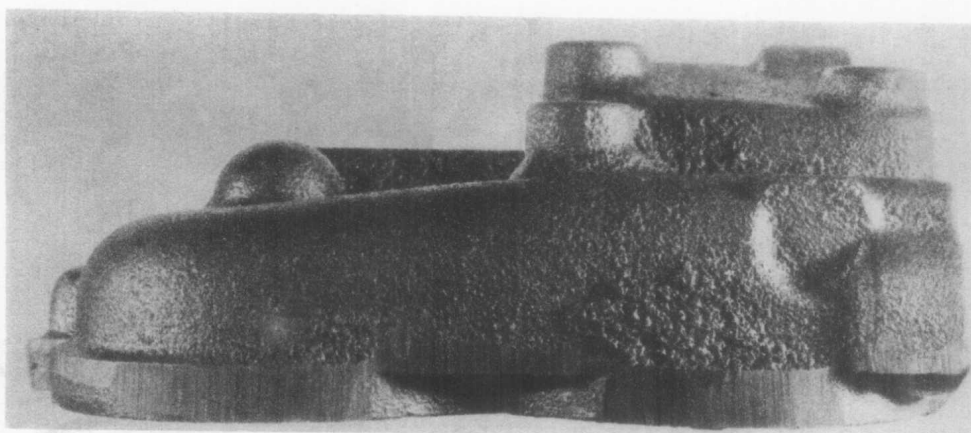
图5.1 内浇口附近的典型冲砂

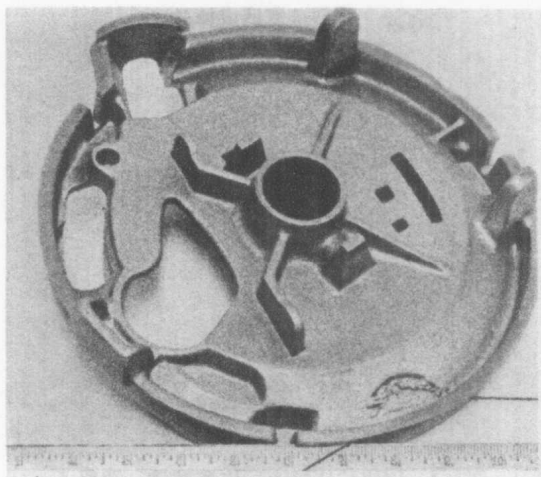
图5.2 型砂强度低而造成的冲砂

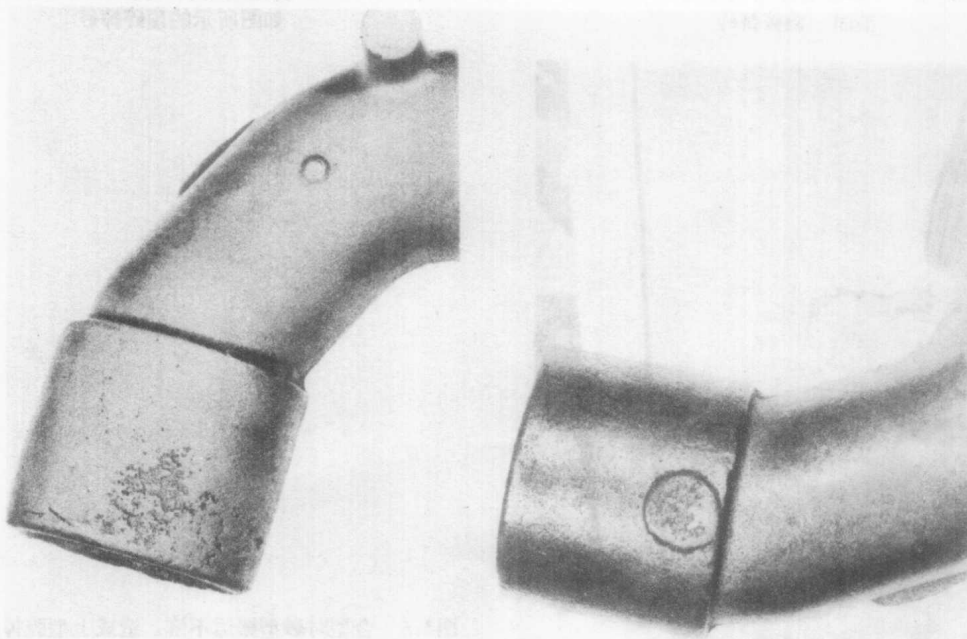
图6.1 由夹杂物造成的典型表面缺陷

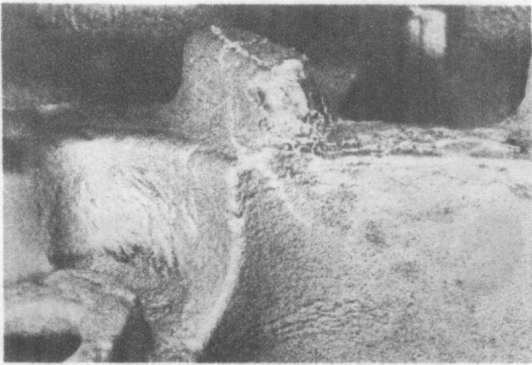
图6.2 集渣包不起作用，致使浇包中的渣子进入凸台的顶部

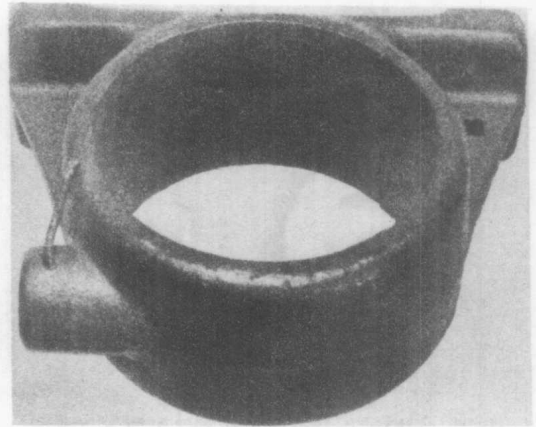
图6.3 浇口杯设计不良，不能有效地节流，而使渣子进入铸型

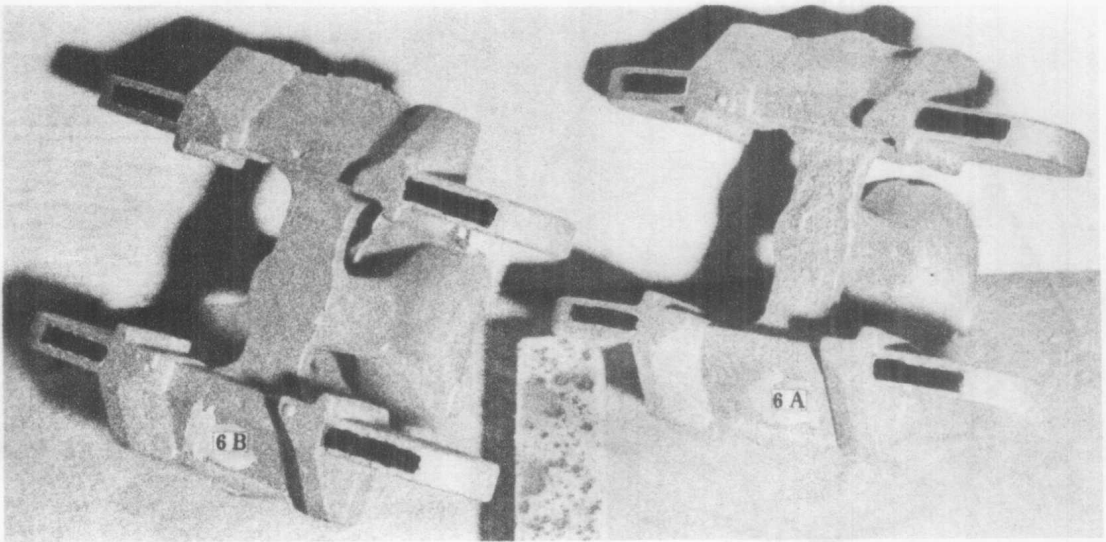
图6.4 图中6 B的型砂高温强度高，而6 A高温强度不足，产生了不同的结果。在内浇口部分，明显的冲刷作用导致铸件产生夹砂

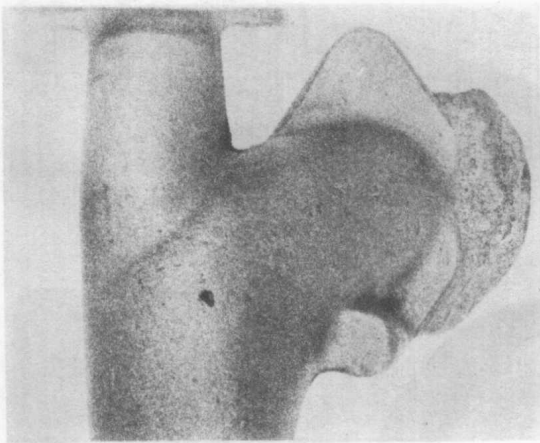
图6.5 型砂的湿强度低，造成砂型边棱破裂，碎砂被冲到铸件的其它部位

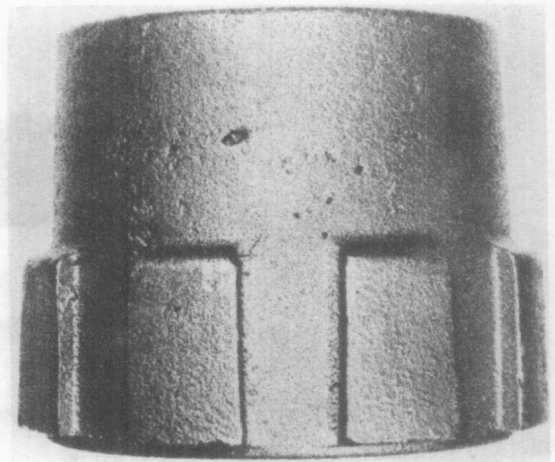
图6.6 造型工把散砂遗留在型腔中，因而在铸件的下型表面上出现了夹砂

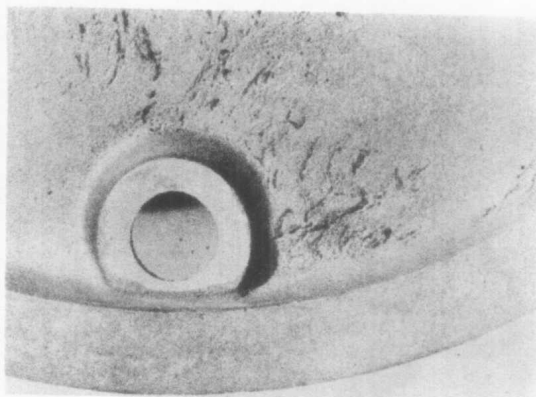
图6.7 脱模液用量过多，在铸件上留下“漂浮石墨”样的痕迹，这是一种夹杂类缺陷

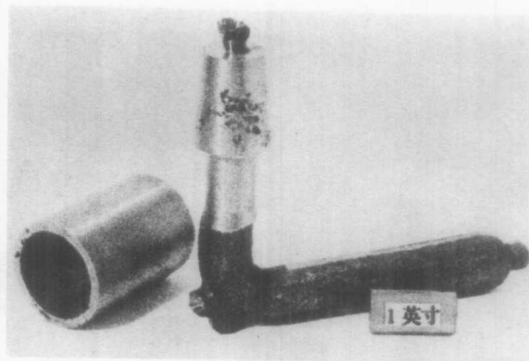
图6.8 铜合金因熔化时受污染而产生的铝夹杂物

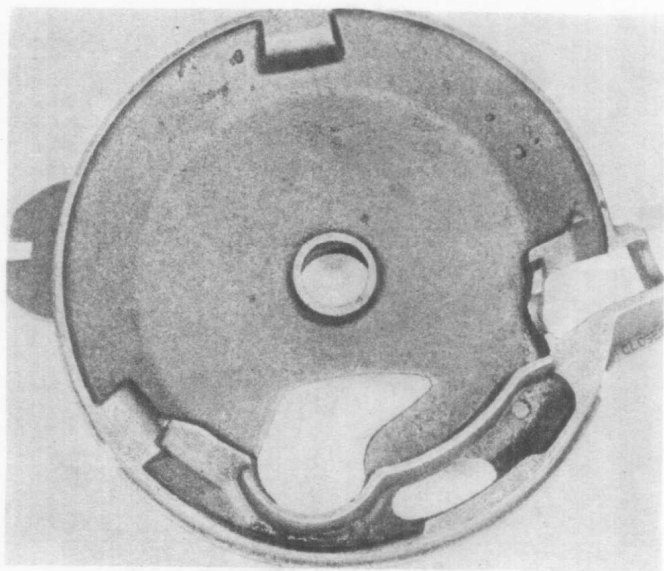
图6.9 浇包挡渣不良，使渣子进入型腔

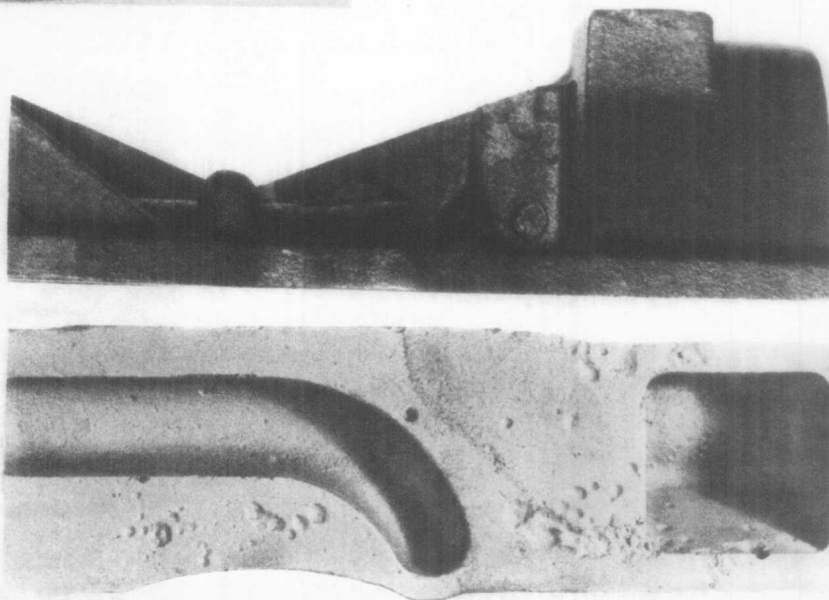
图6.10 间断浇注使熔渣卷入金属流而进入铸型

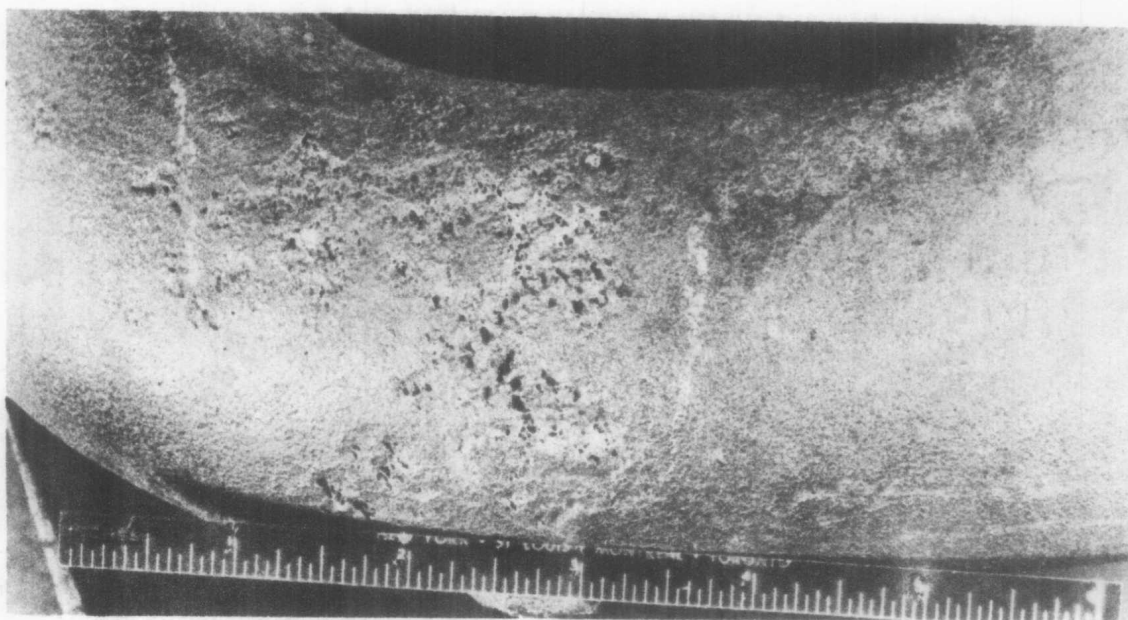
图6.11 复合金属氧化物由浇包进入铸型，经采用合理的浇注系统纠正了这一缺陷

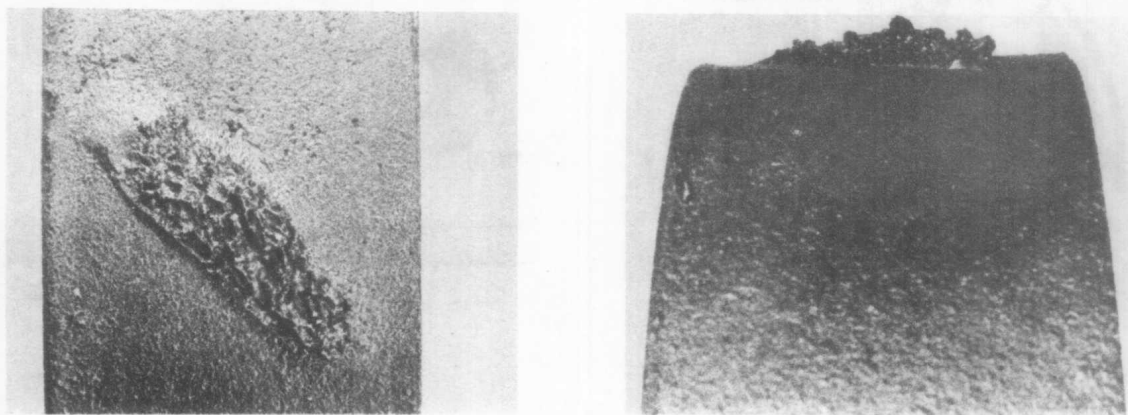
图6.12 型腔中遗留一片碎布而造成夹杂缺陷的两幅图例

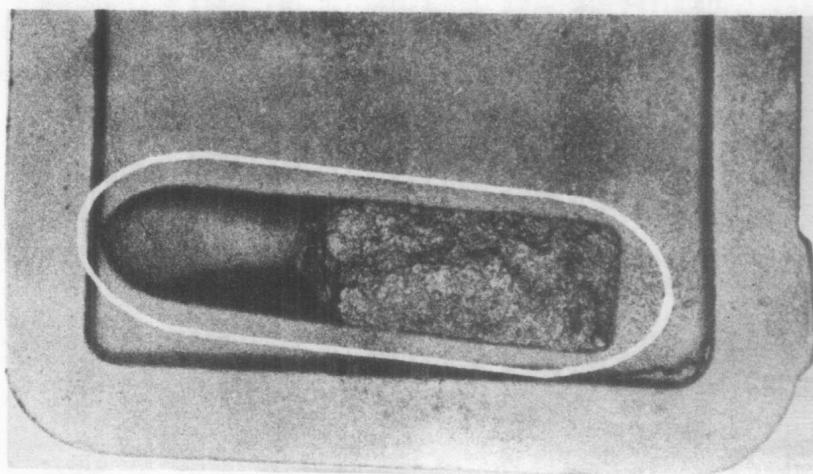
图7.1 湿型中部分吊砂塌落而造成的典型缺陷

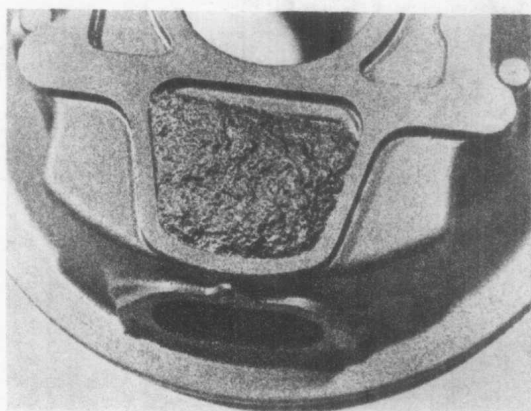
图7.2 因吊砂部分拔模斜度太小而造成的塌型

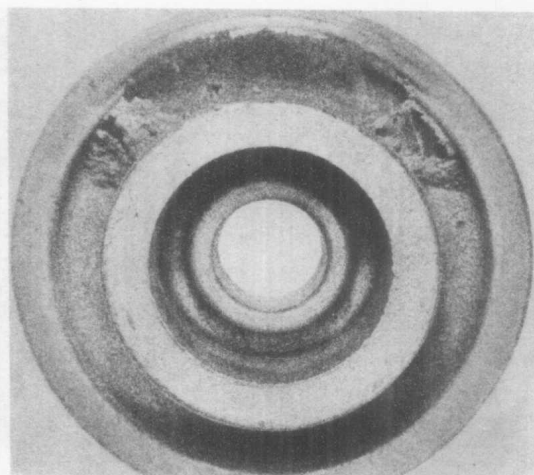
图7.3 防裂筋有倒拔模斜度，起模时削弱了砂型

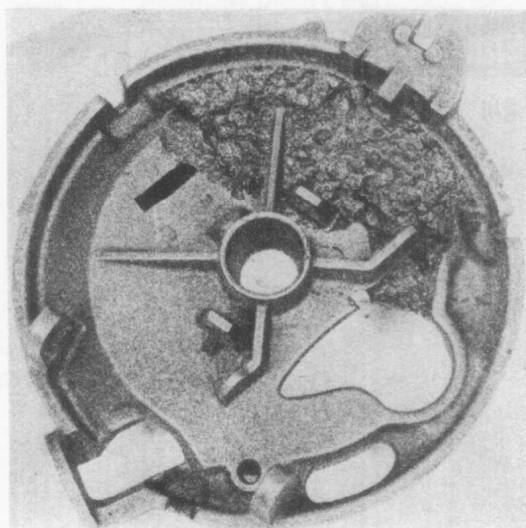
图7.4 型砂湿拉强度不够

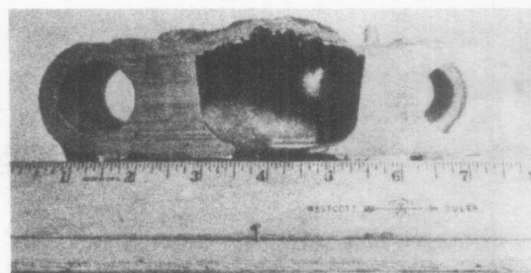
图7.5 型砂湿剪强度低，使薄砂台因自重下垂和金属液的浮力而剪断

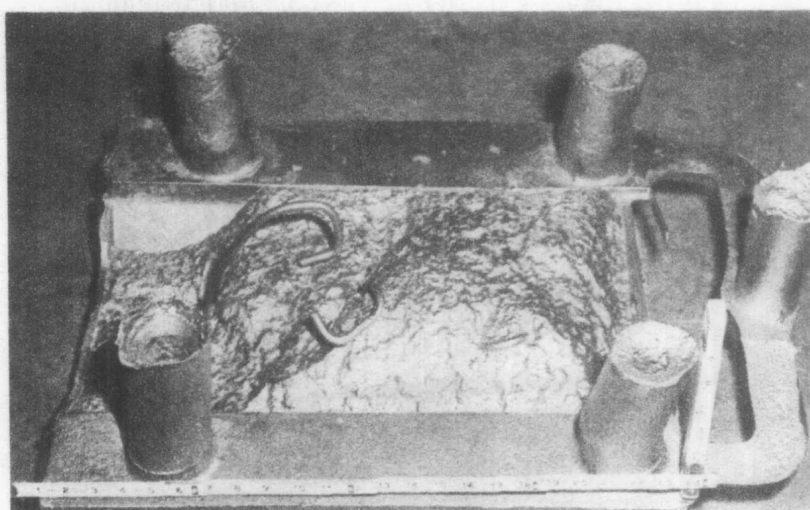
图7.6 因春砂不匀造成该铸件大面积塌型

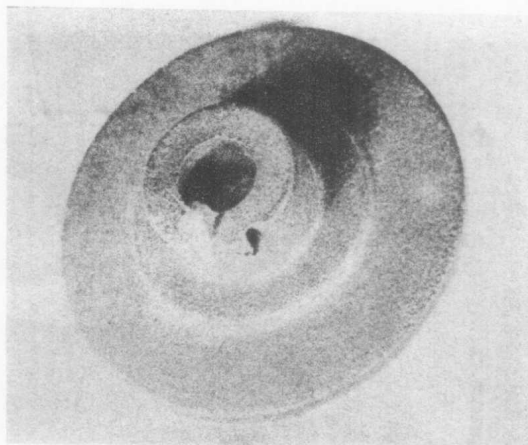
图7.7 下芯时将砂芯碰掉一块，落入下型腔，浇注时这一碎砂块又漂浮到上型腔

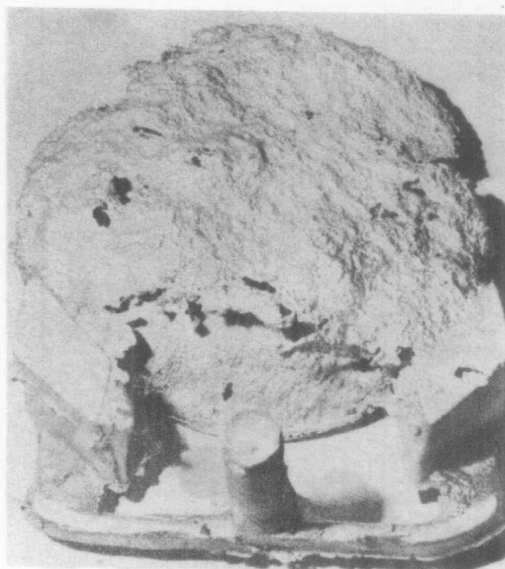
图7.8 压铁碰塌了砂型

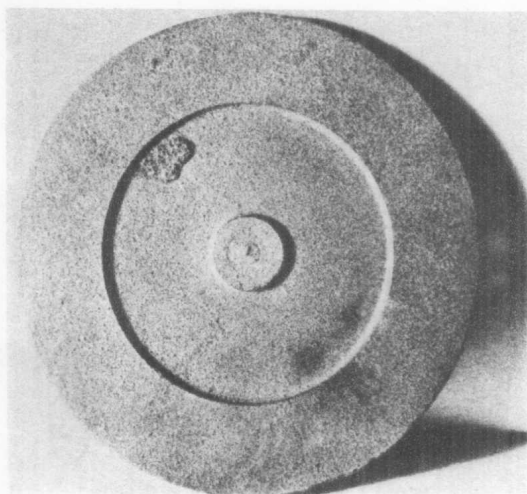
图8.1 位于铸件上表面的典型的冲蚀结疤。  
该缺陷因修型过度所造成，是一种特殊情况

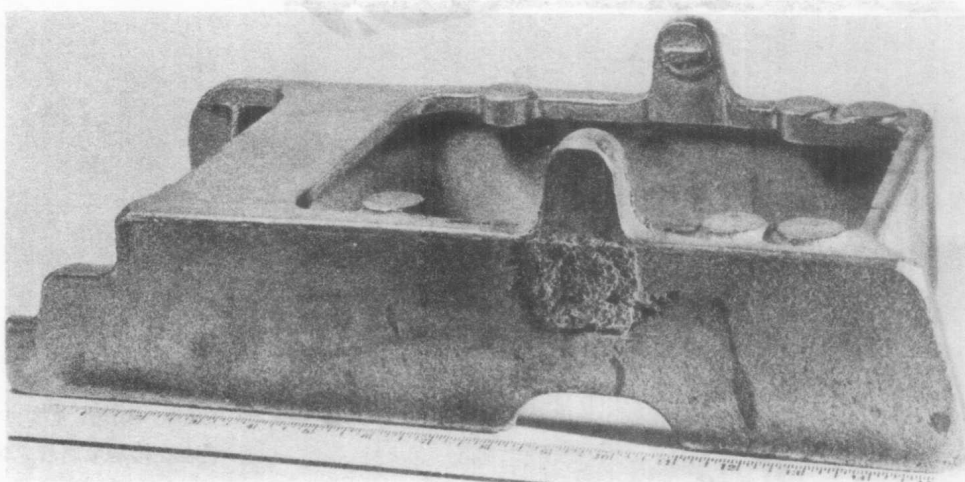
图8.2 因金属液冲击型面而产生的冲蚀结疤。内浇口开在二只凸耳或凸台的内侧

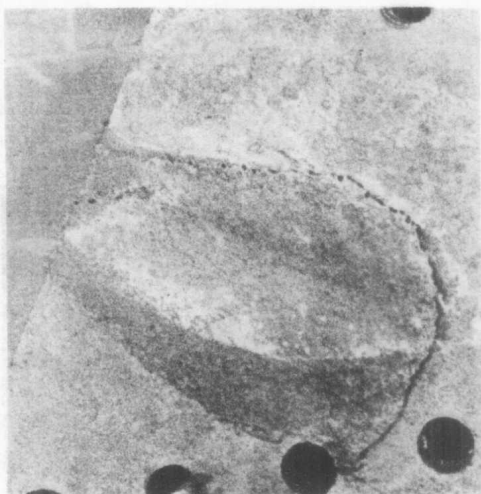
图8.3 冒口附近的型砂因局部过热而形成的冲蚀结疤

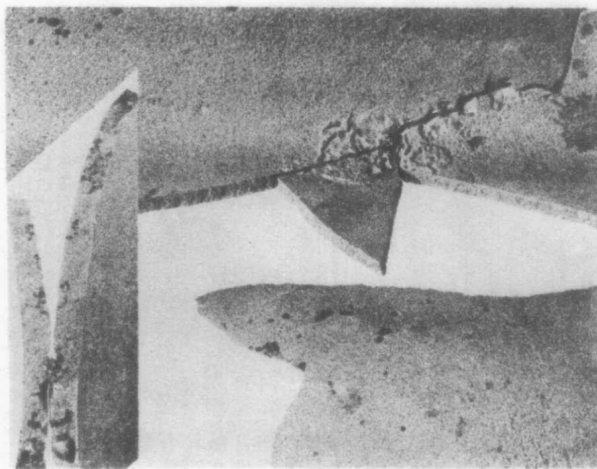
图8.4 因型砂太湿、舂砂又太硬而造成的冲蚀结疤

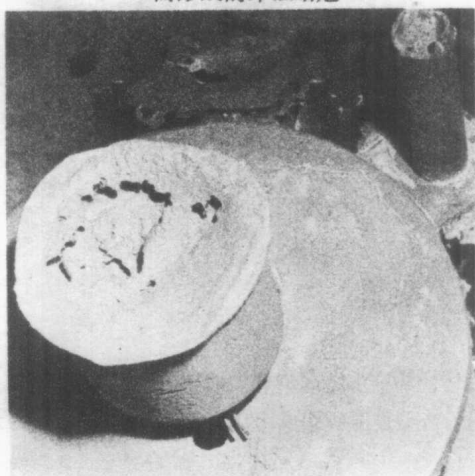
图8.5 浇注温度过高，在铸件上表面引起冲蚀结疤

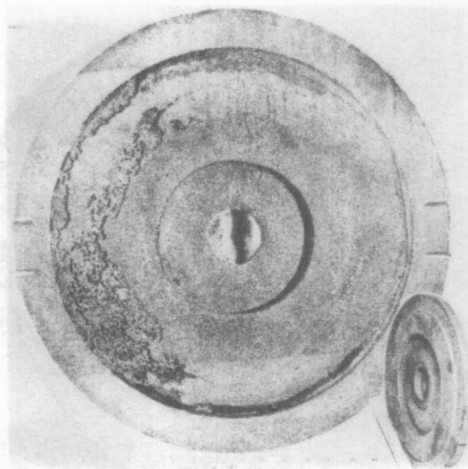
图9.1 典型的铸件上表面膨胀缺陷

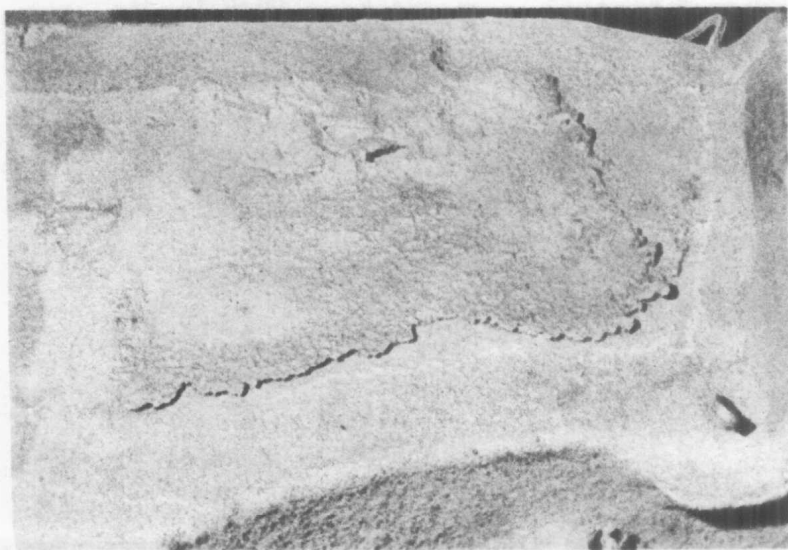
图9.2 因浇注速度过慢，上型表面在接触金属液之前烘烤过度而造成的膨胀结疤

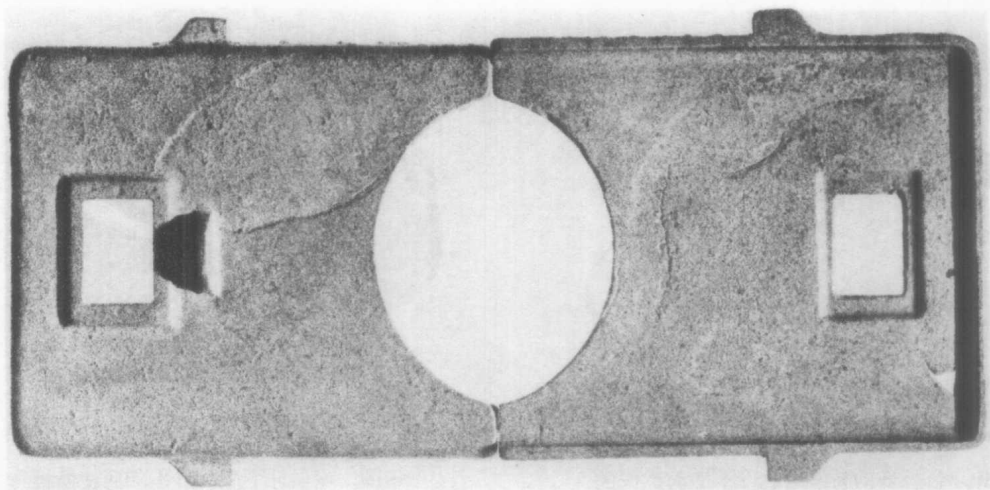
图9.3 因断流而造成的典型鼠尾缺陷，图中的鼠尾线清晰可见

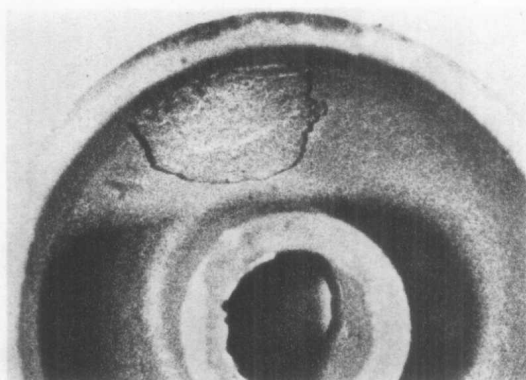
图9.4 因型腔表面受热不均而在内浇口附近形成夹砂结疤

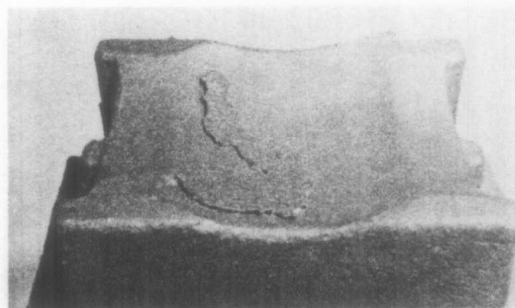
图9.5 型砂中水分过高、春砂又过硬，因而在铸件上表面产生的夹砂结疤

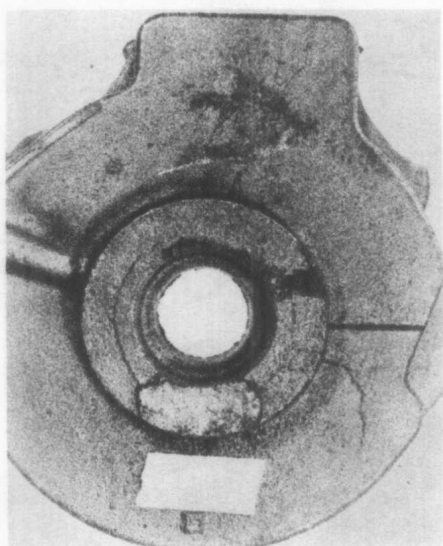
图9.6 型砂中含泥量低、水分又偏高而造成的鼠尾缺陷

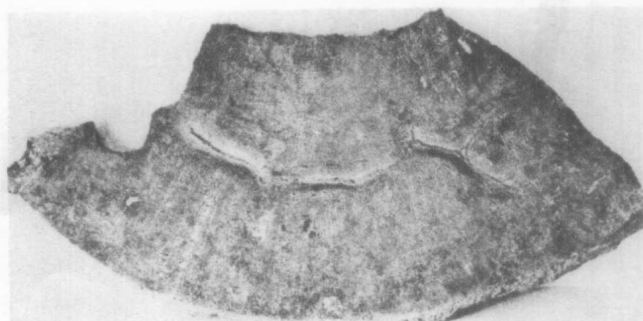
图9.7 因碳素材料或抗膨胀材料不足而造成的沟槽缺陷  
(清理前沟槽上有一块结疤)

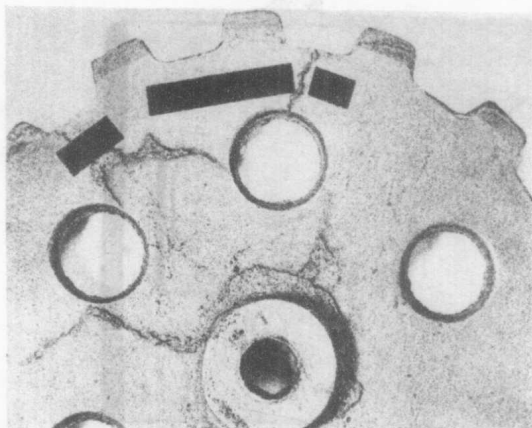
图9.8 型砂的高温退让性不良而造成的  
铸件结疤（结疤下面有沟槽）

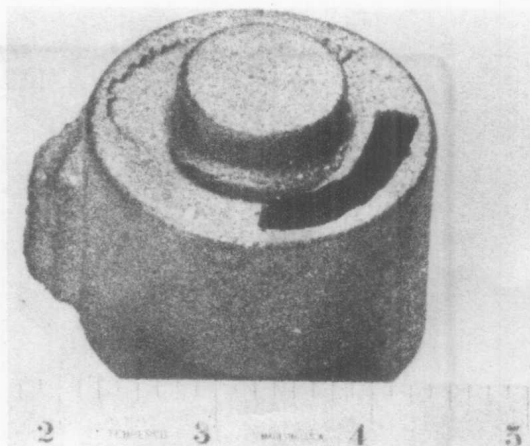
图9.9 该铸件下型春砂不均而使模板弯曲，  
犹如砂型表面受到预应力一样。春实下型  
即可消除该缺陷

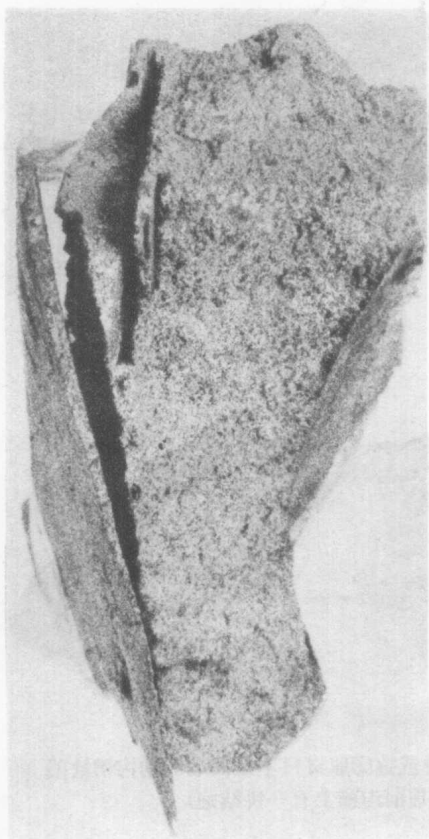
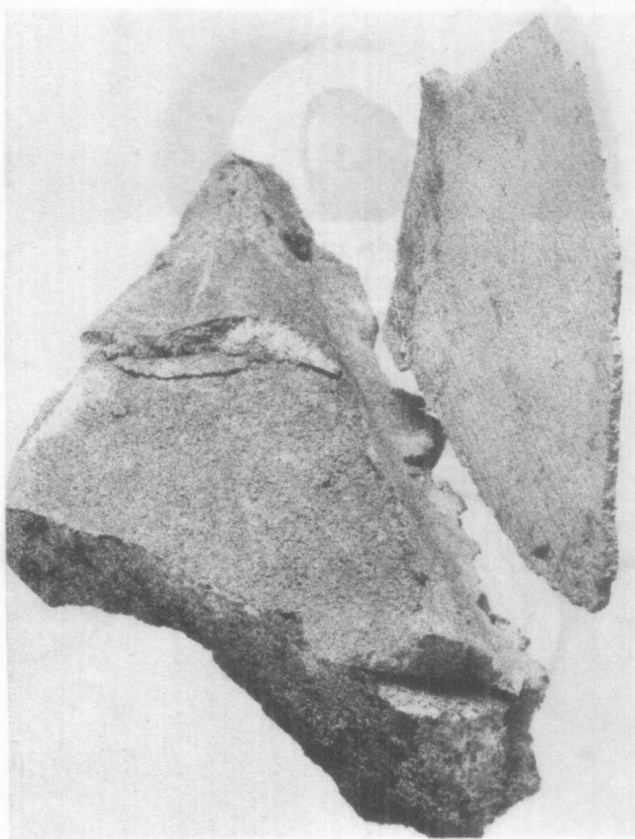
图9.10 由于砂型涂料渗入太浅而引起的涂料结疤

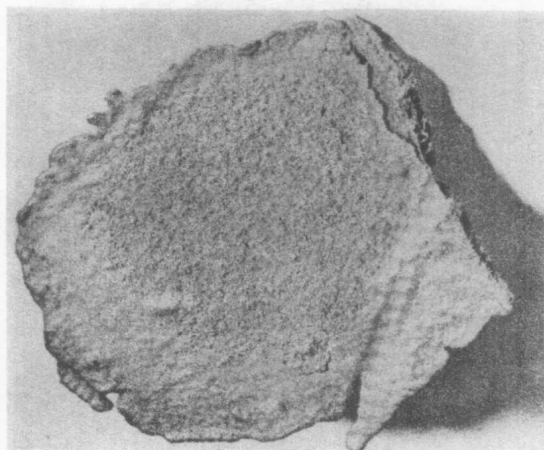
图9.11 从干型铸件上铲下来的膨胀结疤。这是因为在靠近铸件表面的砂钩上泥浆刷得过多所致

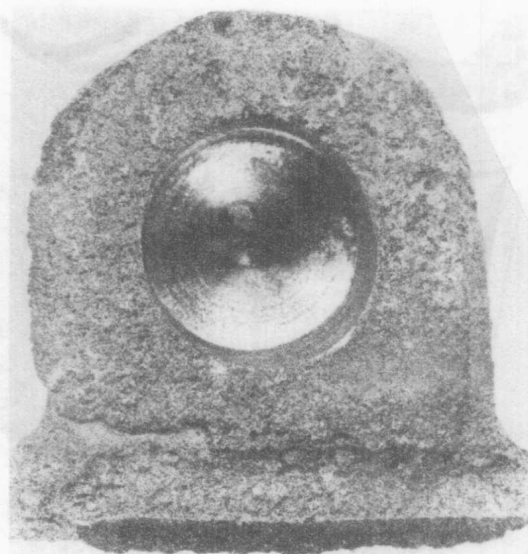
图10.2 型砂中水分过多,造成金属渗入,使砂型表面和铸件表面完全熔合在一起

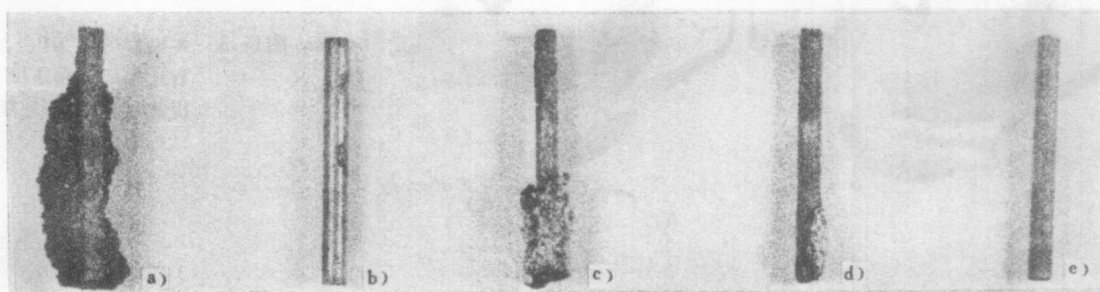
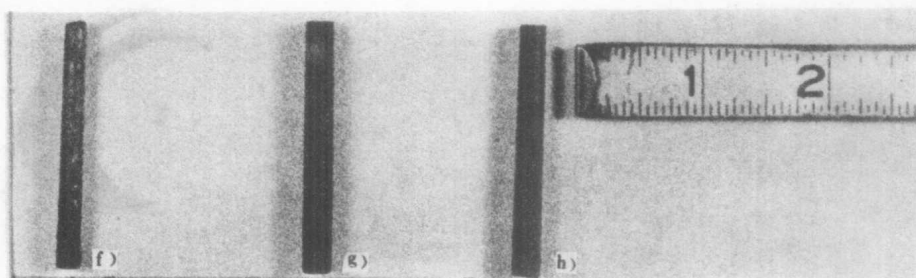
a) 碳素钢  
2500°F (1371°C)  
10分  
“p”号面砂50%  
橄榄石砂50%

b) 4150钢  
2500°F (1371°C)  
10分  
“p”号面砂  
+ 25% 石墨

c) 碳素钢  
2500°F (1371°C)  
10分  
“p”号面砂

d) 碳素钢  
2500°F (1371°C)  
10分  
“p”号面砂  
+ 25% 锆砂

e) 碳素钢  
2500°F (1371°C)  
10分  
“p”号面砂  
+ 25% 石墨

f) 碳素钢  
2500°F (1371°C)  
10分  
“p”号面砂  
在CO<sub>2</sub>加热时

g) 球墨铸铁  
2000°F (1073°C)  
10分  
“p”号面砂

h) 球墨铸铁  
2000°F (1073°C)  
10分  
“p”号面砂  
+ 25% 石墨

图10.1 铸钢和球墨铸铁的化学粘砂(石英砂)型内气氛、型砂品种和浇注温度对化学粘砂的影响

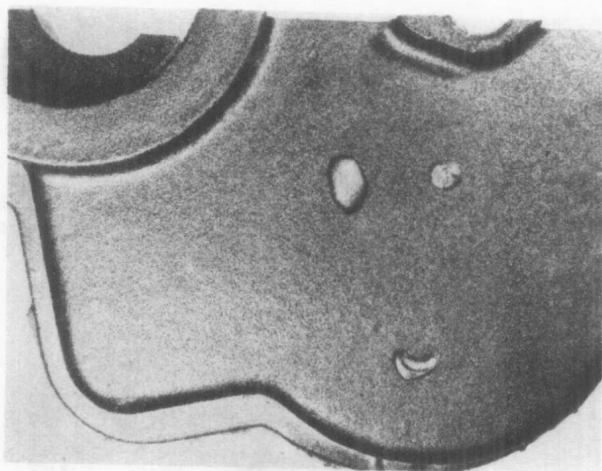
图11.1 典型的铸件上表面的集中气孔

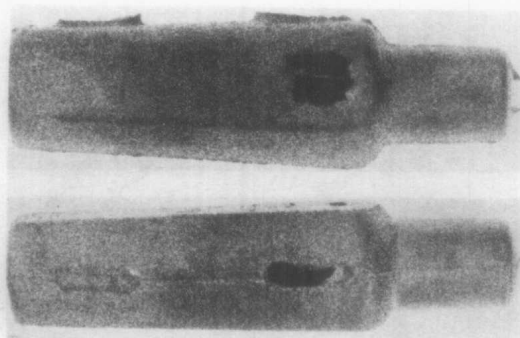
图11.2 砂芯出气孔部位产生气孔的图例，  
经加长芯头，并从砂型外缘增开导气沟  
而消除了缺陷

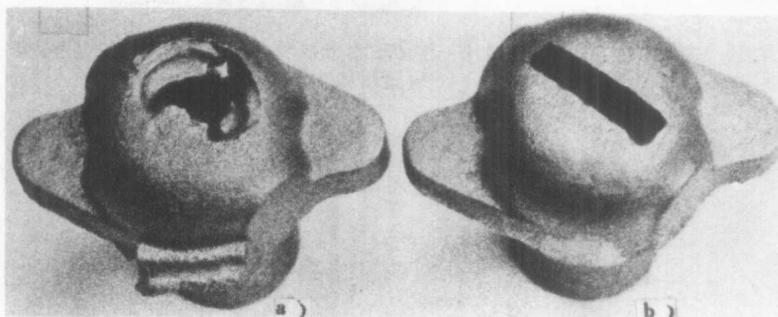
图11.3 a) 有侵入气孔  
b) 增加上箱高度，  
提高了铁水静压力，  
消除了缺陷

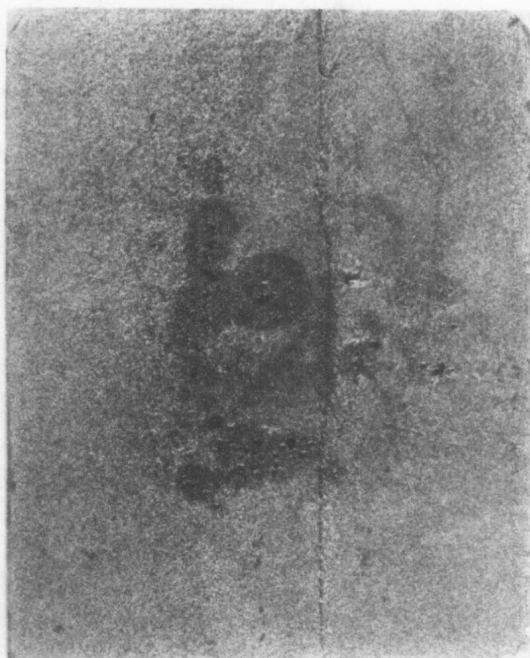
图11.4 球墨铸铁铸件因浇注系统产生湍流  
而造成的针孔

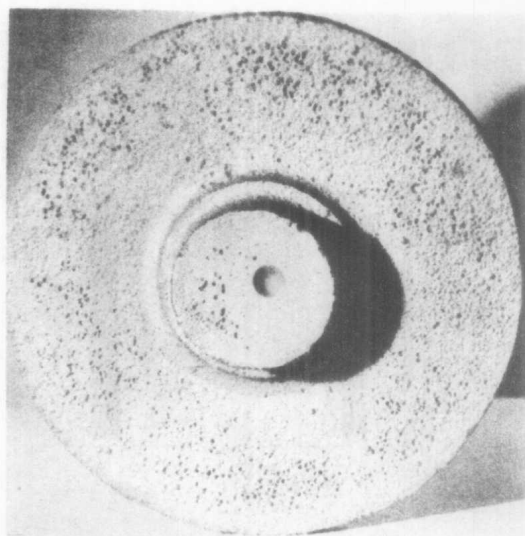
图11.5 因型砂中水分含量过高，透气性低，型砂  
粒度分布差（分布在六个筛号上）而产生的针孔

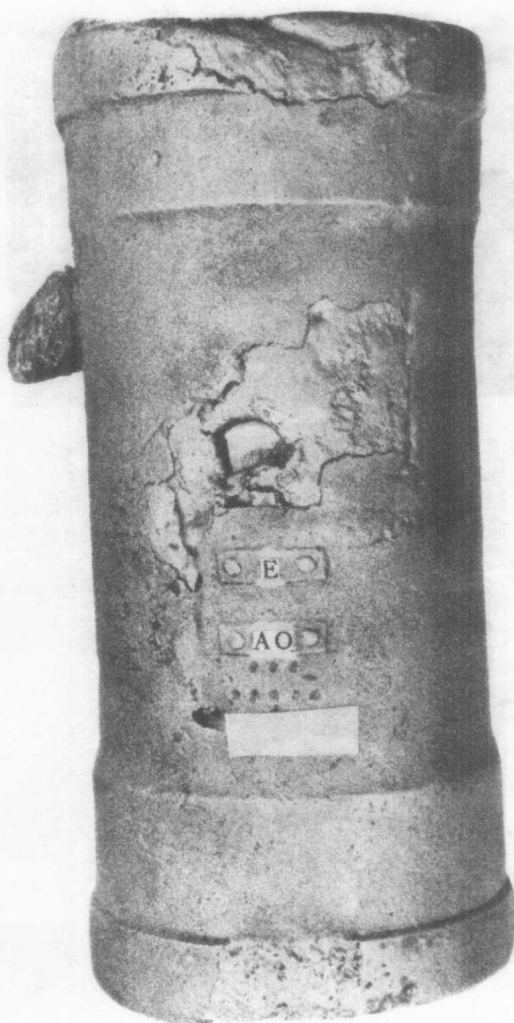
图11.6 因机器上的油脂（外来物质）  
落入面砂而产生的气孔缺陷

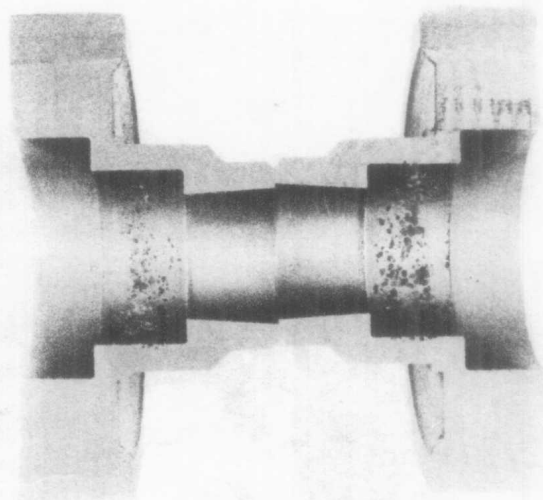
图11.8 糠醛酒精砂芯未经充分硬化，  
在铸件内腔产生了气孔

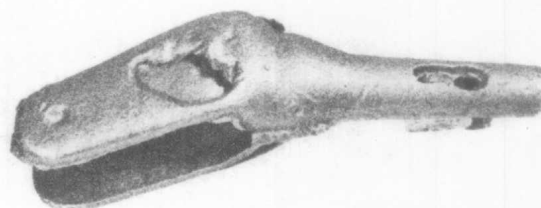
图11.9 小型铸钢件由于砂芯出气不良  
而在铸件外表面产生的气孔

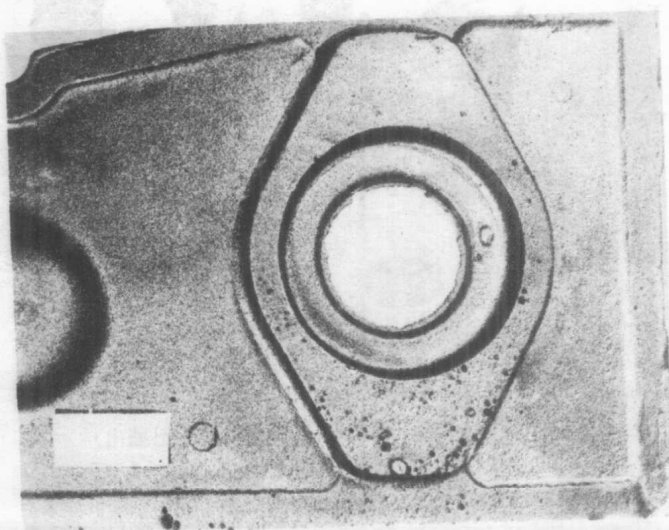
图11.7 这些分布杂乱的气孔，是因为  
型砂中混有湿的粘土小团块而产生的

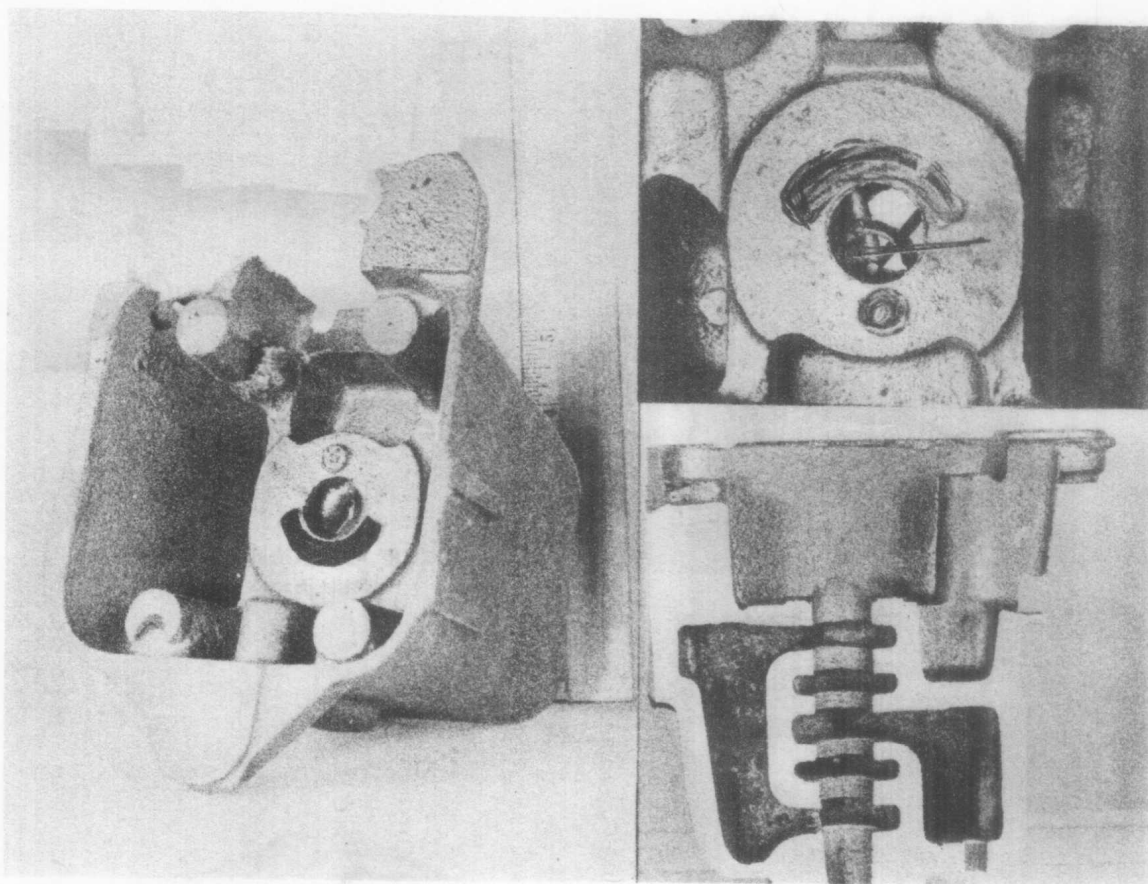
图11.10 浇注时，铁水将出气孔堵塞，在铸件上部造成严重的气孔。  
箭头所示为被堵塞的出气孔，看上去像芯铁丝

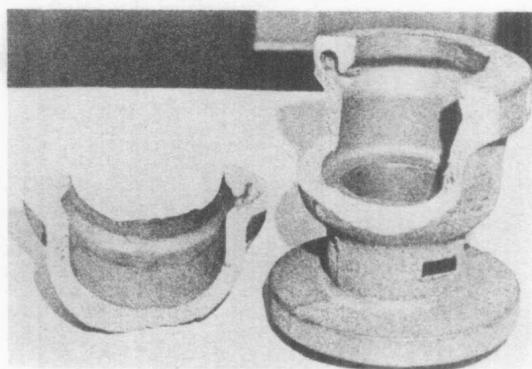
图11.11 型芯涂料层的表面破损，气体滞留在铸件的厚截面中

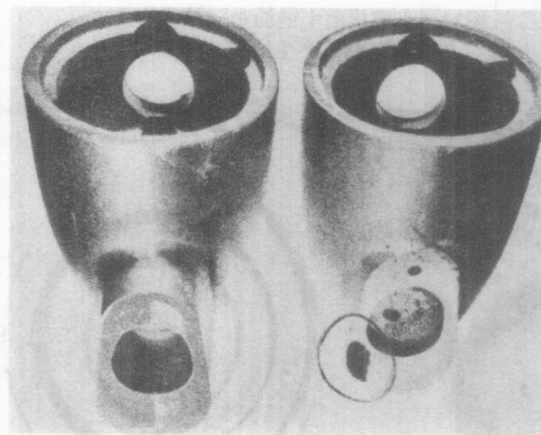
图11.12 铝铸件的 $\text{CO}_2$ 砂芯在贮存期间吸湿返潮，在法兰上面出现气孔（缺陷已圈出）
