# 鋼筋混凝土

結構工程作業實例

## 第二章 模板倒塌實例探討

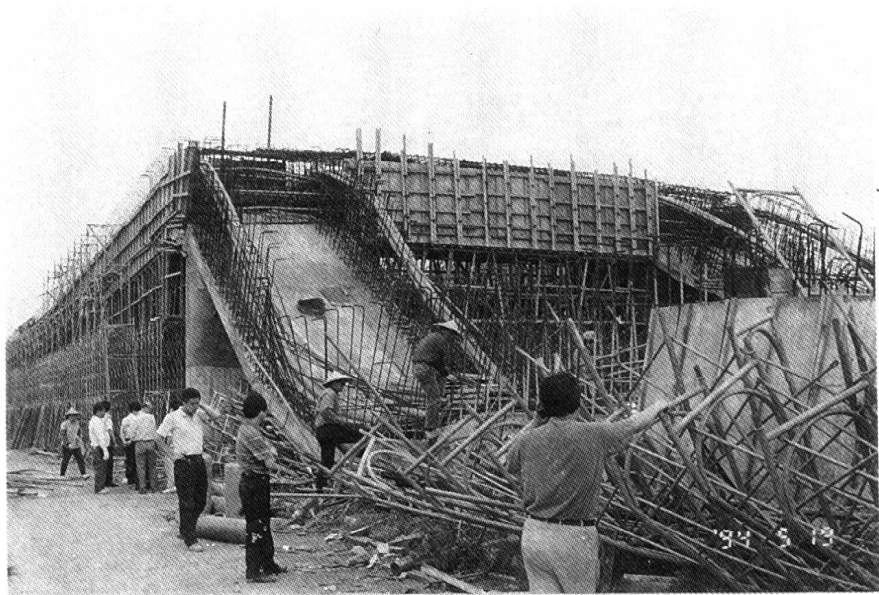
相片一

本局東工處宜蘭工務所施工之羅東下四結立體交叉工程於83.5.16進行高架橋箱型樑牆灌漿時，突然發生塌模，使兩橋墩間早已施作完成之箱型樑底板塌落地面（相片一），造成十一人輕重傷，經83.5.19現場勘查發現，其模板施工不確實是發生塌模之主要原因，又鑑於83.3.14報端亦刊載臺南縣六甲鄉公所新建辦公大樓於進行三樓陽臺混凝土灌漿時亦發生樓面倒塌意外，造成二人死亡三人輕重傷事件（附剪報），均是模板施工不良所造成，今特就羅東鎮下四結高架橋塌模原因進行檢討，俾供本處同仁參考，避免重蹈覆轍。

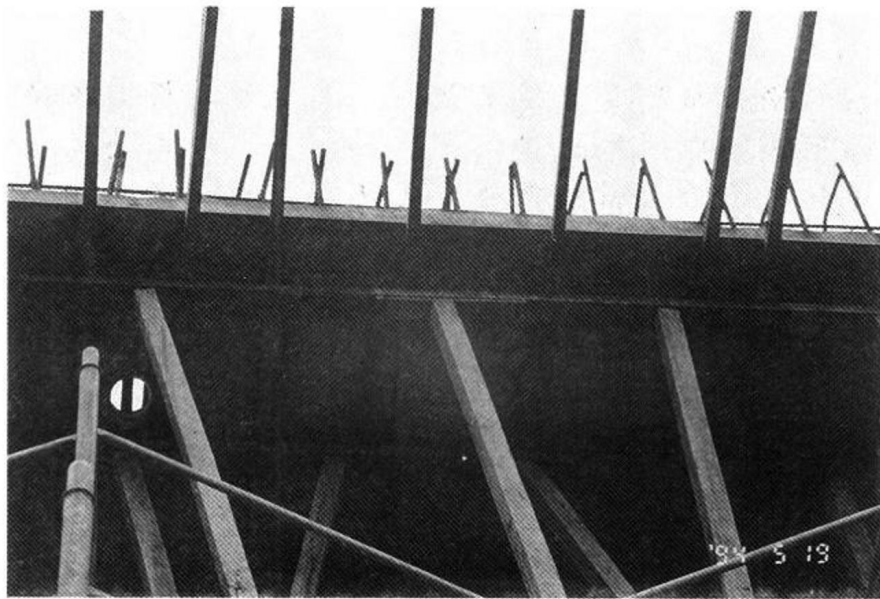
(1) 相片二，橫格柵顯然已變形

相片二 大格柵錯誤組立方式

相片二兩支大格柵對接且僅以一板條做底墊，當灌漿時產生振動，大格柵極易倒落。正確作法模板應有兩層大格柵，當大格柵長度不夠時需用錯接，並固定於另一大格柵上，如相片三。

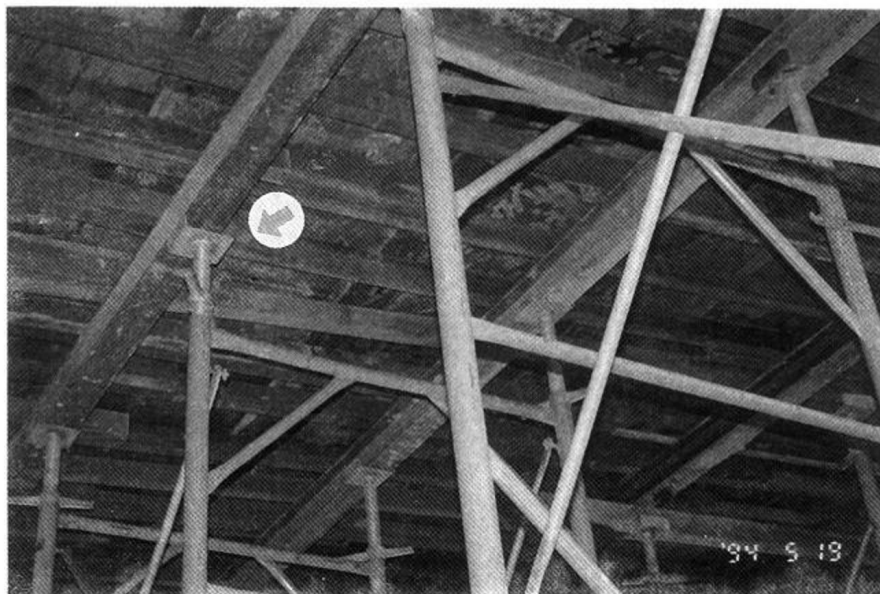
相片三 大格柵正確組立方式

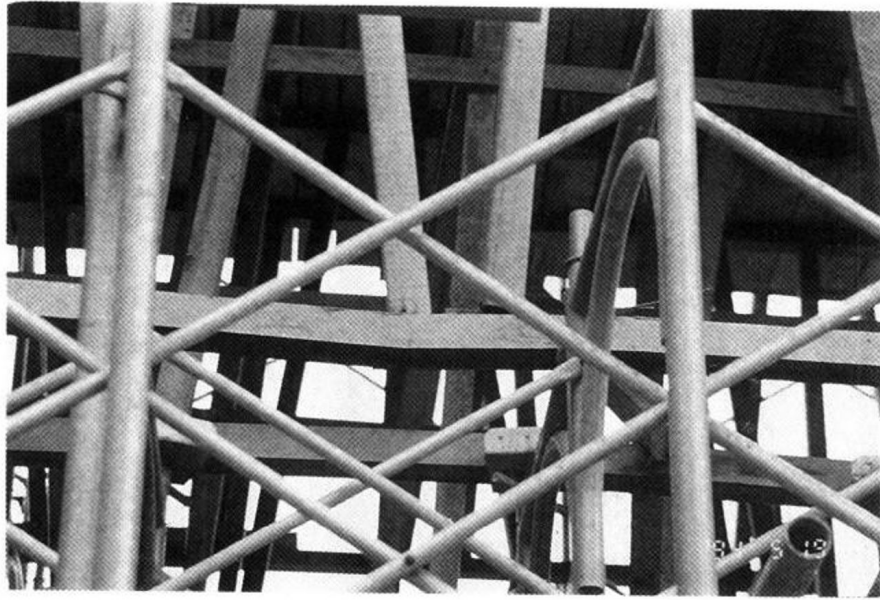
相片四 垂直支柱不可以集中荷重方式接至水平角材

垂直支柱至水平角材上形成一集中荷重使角材彎曲甚至斷裂該支柱將無法發生作用可能造成支撐應力不足而倒塌。應如相片五在水平角材加置一與支柱同尺寸之角材，將支柱之應力平均分佈於角材。

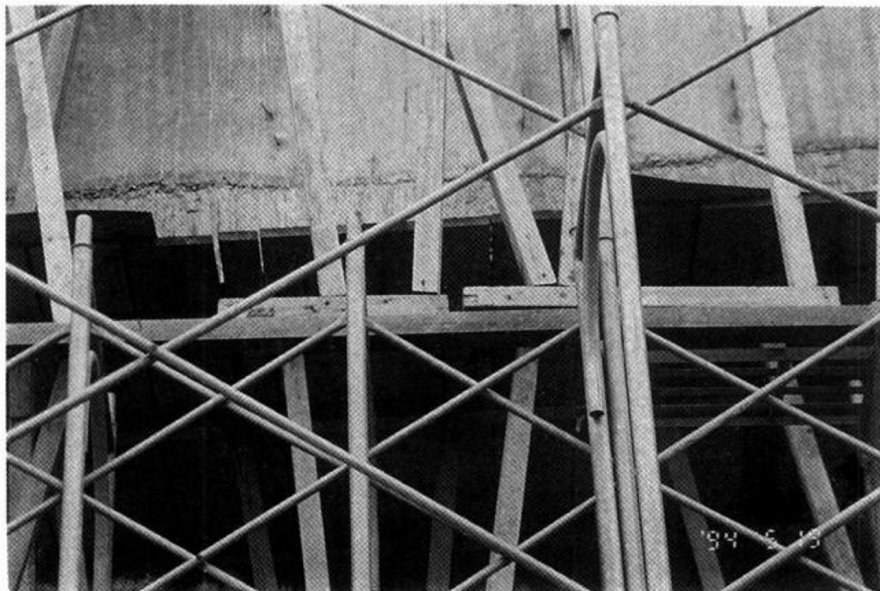
相片五 水平角材加置一與支柱同尺寸角材，使垂直支柱應力平均分布於角材

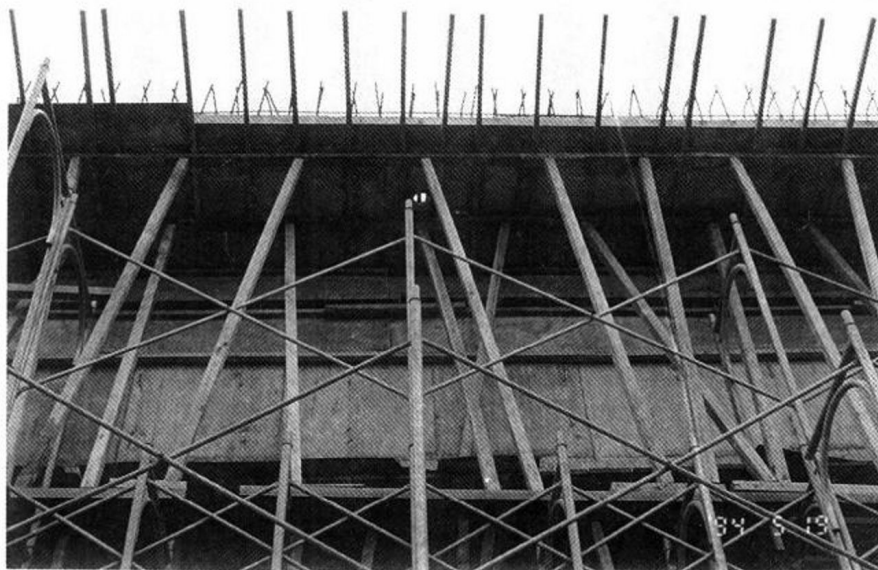
相片六 角材錯誤施工方式

相片六為角材錯誤施工方式

- (1) 角材支撐未垂直放置
- (2) 兩角材支撐間未加任何板條連接

- (1) 木支撐底部須墊置二塊三角木契 ( 9X24X5cm角材對劈 )  
，以調整高度並減少滑動及保持支撐之垂直度，若支撐底部為軟弱土層或新填土時，宜先夯實並鋪置木板或先搗築一層混凝土，如圖三。
- (2) 支撐前後須左右連繫固定，繫材之寬度不得小於其所連接柱之較小邊寬度厚度不得小於其所連接柱之較小邊寬度之三分之一。( 建築技術規則第178條。 )

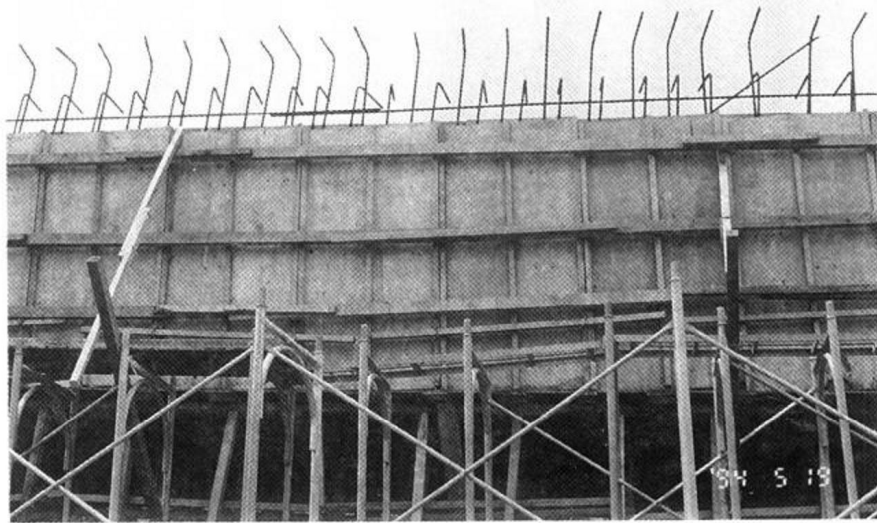
箱型樑牆及版之模版僅有襯版、小格柵及橫大格柵三層，而無縱大格柵，依規定模板均要有上述四層。

相片七 三層模強度不足

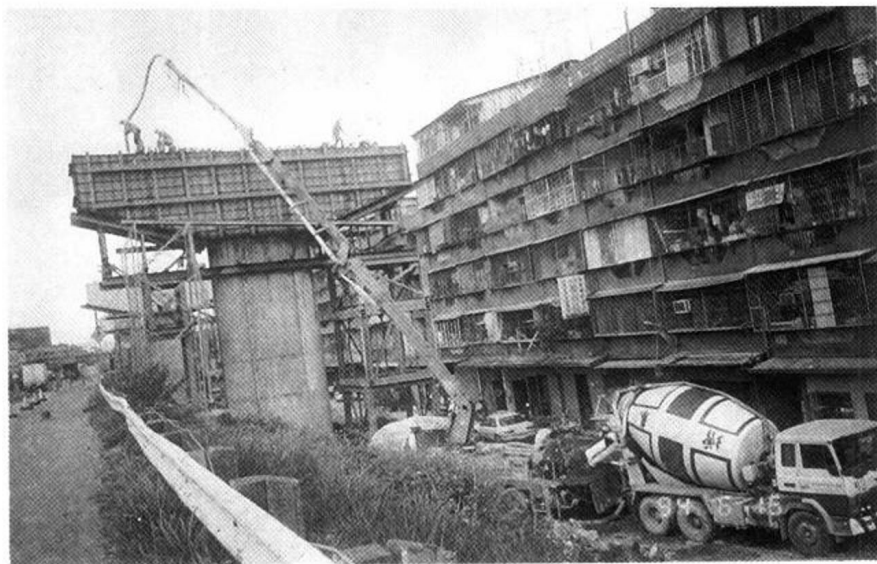
下圖係高速公路拓寬工程，其橋墩使用鐵模施工，但亦有襯版、小格柵及縱橫大格柵等四層：故拆模後橋墩並無變形之情事，何況是使用木模更應確實依規定施工以確保工程品質。

相片八 高速公路拓寬工程橋墩採用四層模，確保強度及勁度

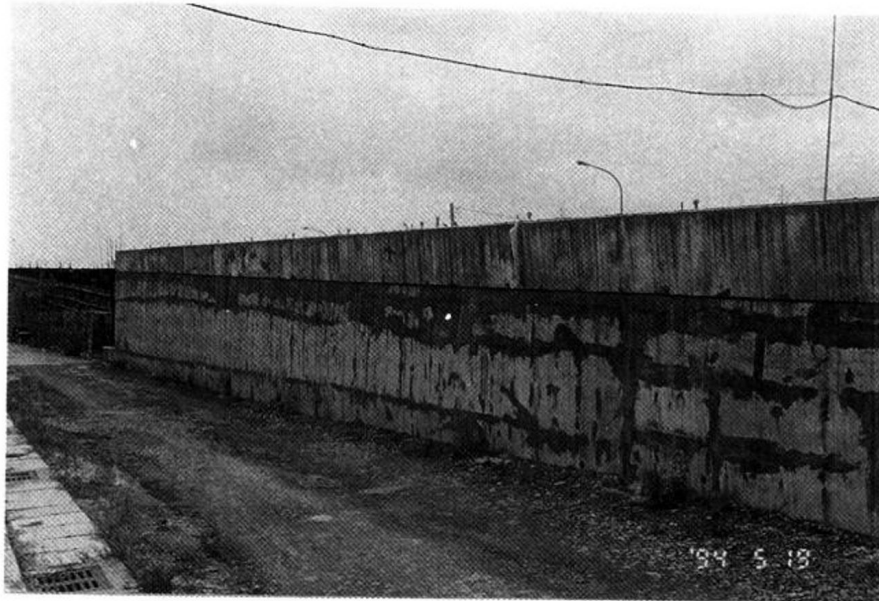
- (1) 高架橋側壁拆除後，表面不平整，事後再以水泥砂漿粉抹極不美觀。

相片九 高架橋側牆表面不平整、不美觀

其原因可能為模板組立前未清理乾淨有殘餘砂漿致表面不平整，或模板組立前未塗油，致部份砂漿附於模板上，或混凝土澆置時未充份搗實有蜂窩現象。

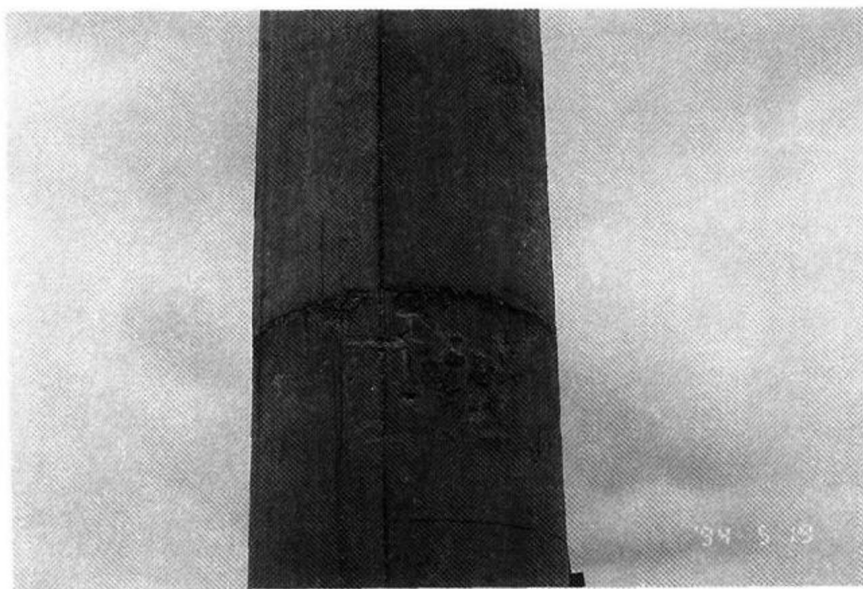
相片十 橋墩分次澆築處接頭不平整

- (2) 圓形橋墩分層澆築混凝土時於上層混凝土澆築時，下層模板不能拆除，或設置接頭模板（圖六），即不會有圖上接頭不平整之現象，有礙觀瞻。圓形模板之製作以3.6cm厚木板鋸成圓弧狀，再以3cm厚之木條採門縫形釘製如下圖，內部再加釘防水三夾板。
